## **Předběžný stavebně technický průzkum objektů v areálu zámku Nová Horka**

**VŠB – TU Ostrava, Fakulta stavební**

**Katedra stavebních hmot a diagnostiky staveb**

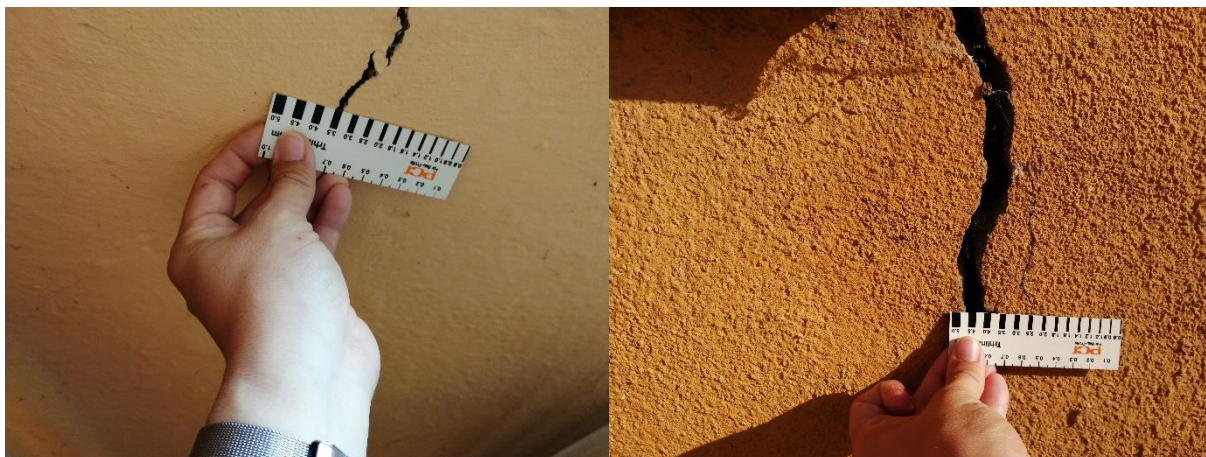
Na objektu vrátnice byla nalezena řada vad a poruch, které mohou být limitující z hlediska dalšího využití. Jako zásadní problém se již při prohlídce exteriéru jevil vznik trhlin, které poukazují na to, že u původní části objektu přiléhající k ohradní zdi (viz obr. 2) dochází k poklesu základových konstrukcí. Trhliny zasahují i do nosných konstrukcí a šířka těchto trhlin se pohybuje v řádech milimetrů, ale může dosahovat rozměrů nad 1 cm (viz obr. 3). Aktivita trhlin nebyla ověřována a v případě realizace sanačních opatření je třeba toto měření doplnit v rámci podrobného průzkumu.

Obr. 3 Měření šířek trhlin, které souvisejí s rozdílným sedáním částí objektu

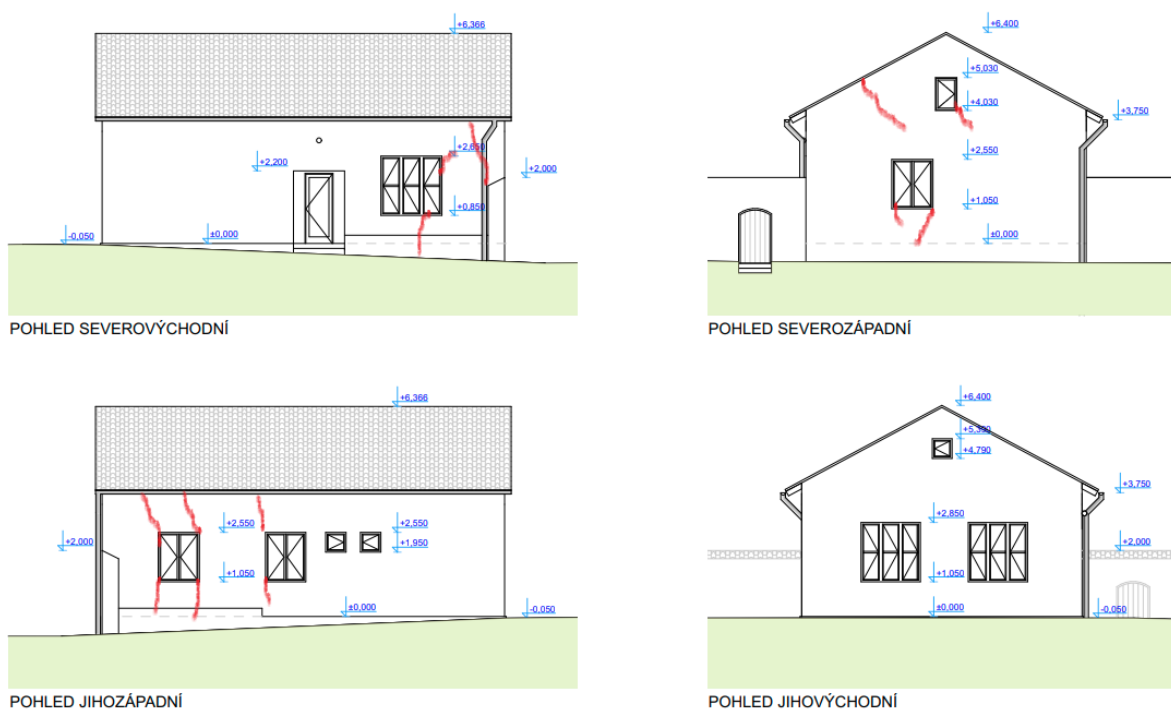
Pokles základové spáry zejména v místech původní části vrátnice potvrzuje i průběh trhlin, který je patrný na jednotlivých pohledech (viz obr. 4). V přistavěné části se trhliny v exteriéru prakticky neobjevují.

Obr. 4 Pohledy na objekt vrátnice s vyznačením nalezených trhlin (červenou barvou)

Jako nejpravděpodobnější příčina tohoto jevu se jeví nedostatečné vodorovná tuhost a propojení původní a nové konstrukční části společně s neadekvátním odvedením dešťové vody od objektu. Svislé svody jsou ukončeny právě u ohradní zdi, přičemž u severozápadní strany je vyústění poškozeno, což signalizuje i značně degradované nároží objektu (viz obr. 5a), a voda tak není od objektu adekvátně odváděna. Z jihovýchodní strany pak dešťová voda volně vytéká u objektu a opět není odváděna od objektu (viz obr. 5b). Voda pak společně se zápornými teplotami může výrazně měnit základové podmínky, které vyústí i v takovéto mechanické poškození stavby.

Celkový stav objektu je determinován zejména neřešenými problémy s odvodem dešťové vody od objektu, který je nejpravděpodobnější příčinou poklesu původní části objektu, degradace nároží a následného vzniku trhlin ve svislých i vodorovných konstrukcích. Synergicky pak působí nedostatečné zajištění vodorovné tuhosti a propojení dvou konstrukčních celků, které daný problém ještě více prohlubují. U vzniklých trhlin se pak v případě sanace a rekonstrukce objektu jeví nezbytné provést dlouhodobější měření aktivity trhlin. Zároveň bude třeba vyřešit zvýšení vodorovné tuhosti objektu a zesílení základů s obnovou hydroizolace zejména v původní části objektu. Tomu by měla předcházet kontrola základů a izolací kopanými sondami. S odvodem dešťových vod souvisí i zvýšené hodnoty vlhkosti v objektu, což se ale vzhledem k termínu měření nejevilo až tak zásadním, ale dlouhodobější sledování by mohlo potvrdit, případně vyvrátit sezónní vliv zvýšené vlhkosti na konstrukci. Pozitivní vliv na konstrukci by měla i oprava okapového chodníku.

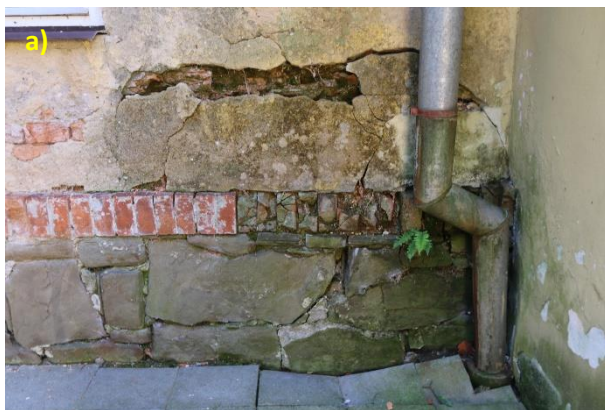
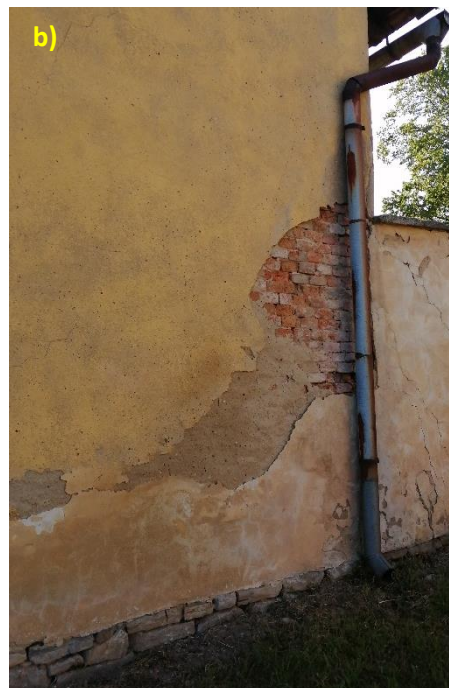
*Obr. 5 Svislé svody dešťové vody*

- a) Svod na severozápadním nároží
- b) Svod na jihozápadním nároží

Poškozené dešťové svody stojí pak i za fyzikální degradací v obou nárožích. Voda samotná vymývá nejprve méně stabilnější složky v konstrukci stavby, navíc pak v kombinaci se střídavým namáháním zmrazovacími cykly způsobuje destrukci nejprve omítek a následně pak i zdících prvků, což je zřetelné u obou nároží. Nápravou této příčiny by se stav objektu značně zlepšil. Měření vlhkosti v daném objektu je pak detailněji rozepráno v kapitole 3.3. Z hledisko vlhkostního je nutné ještě zmínit, že negativní vliv na objekt má i neudržovaný okapový chodník, jelikož na fasádě objektu lze pozorovat i stopy po odstříkující vodě.

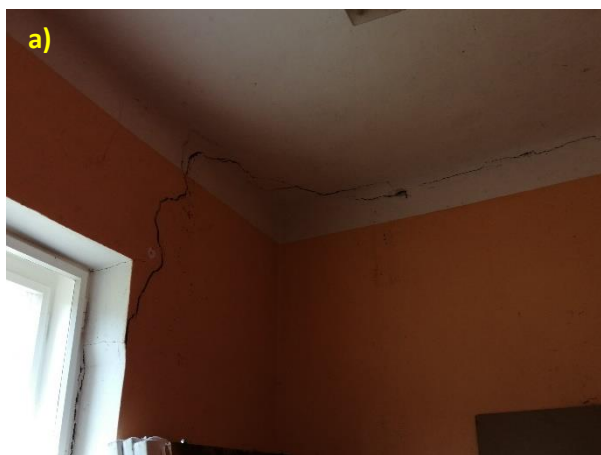
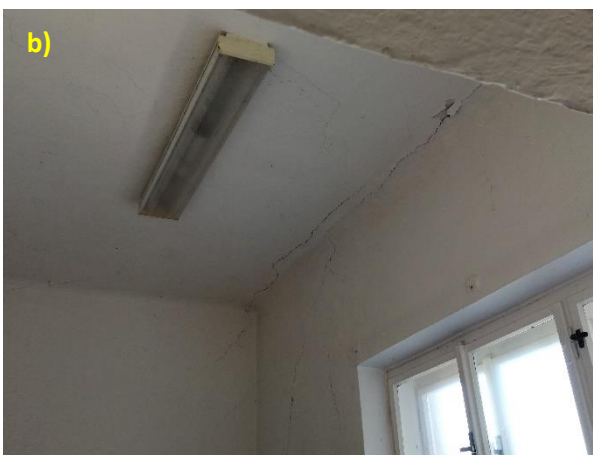
Vady a poruchy v interiéru pak analogicky navazují na vady a poruchy v exteriéru. Řada z trhlin nalezených v exteriéru prochází přes celou konstrukci a je tedy patrná i v interiéru (viz obr. 6a). Navíc díky zmíněným poklesům spojených s deformacemi stropní dřevěné konstrukce a nedostatečnou vodorovnou tuhostí objektu (a to i díky povoleným táhlům v podkroví), se trhliny objevují v celé původní části v omítkách stropní konstrukce (viz obr. 6b). V přístavěné části se trhliny prakticky neobjevují.

*Obr. 6 Trhliny v interiéru původní části objektu*

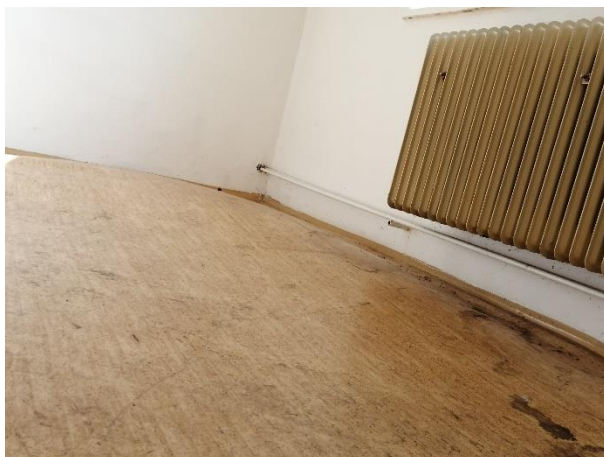
Za vadu lze označit i stav vzniklý po havárii v jedné z místností v přistavěné části. Konkrétně došlo k úniku vody, která se dostala do všech přilehlých konstrukcí i do parket, které vzduly, což je viditelné i přes linoleum, kterým jsou překryty (viz obr. 7). V této místnosti jsou i ne zcela standardně provedeny rozvody instalací (viz obr. 8). Měření vlhkosti v interiéru i této místnosti je poté detailně rozvedeno v kapitole 3.3. Lokalizace vad a poruch v interiéru je schematicky zaznačena na obrázku 9.

Obr. 7 Vzduté parkety v přistavěné části

Stav po havárii instalací je již stabilní a vyžaduje pouze výměnu podlahové krytiny.

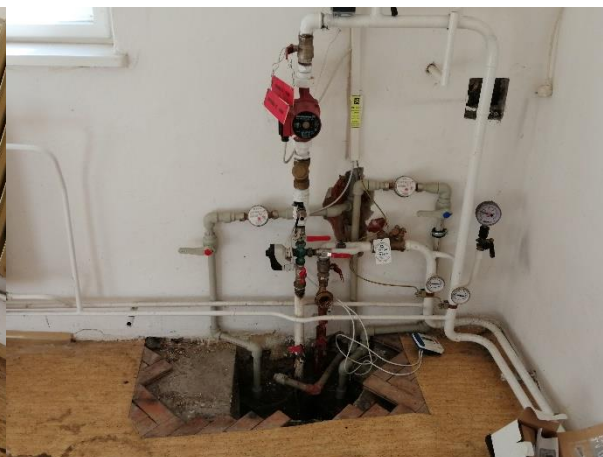
Obr. 8 Nestandardní rozvody instalací

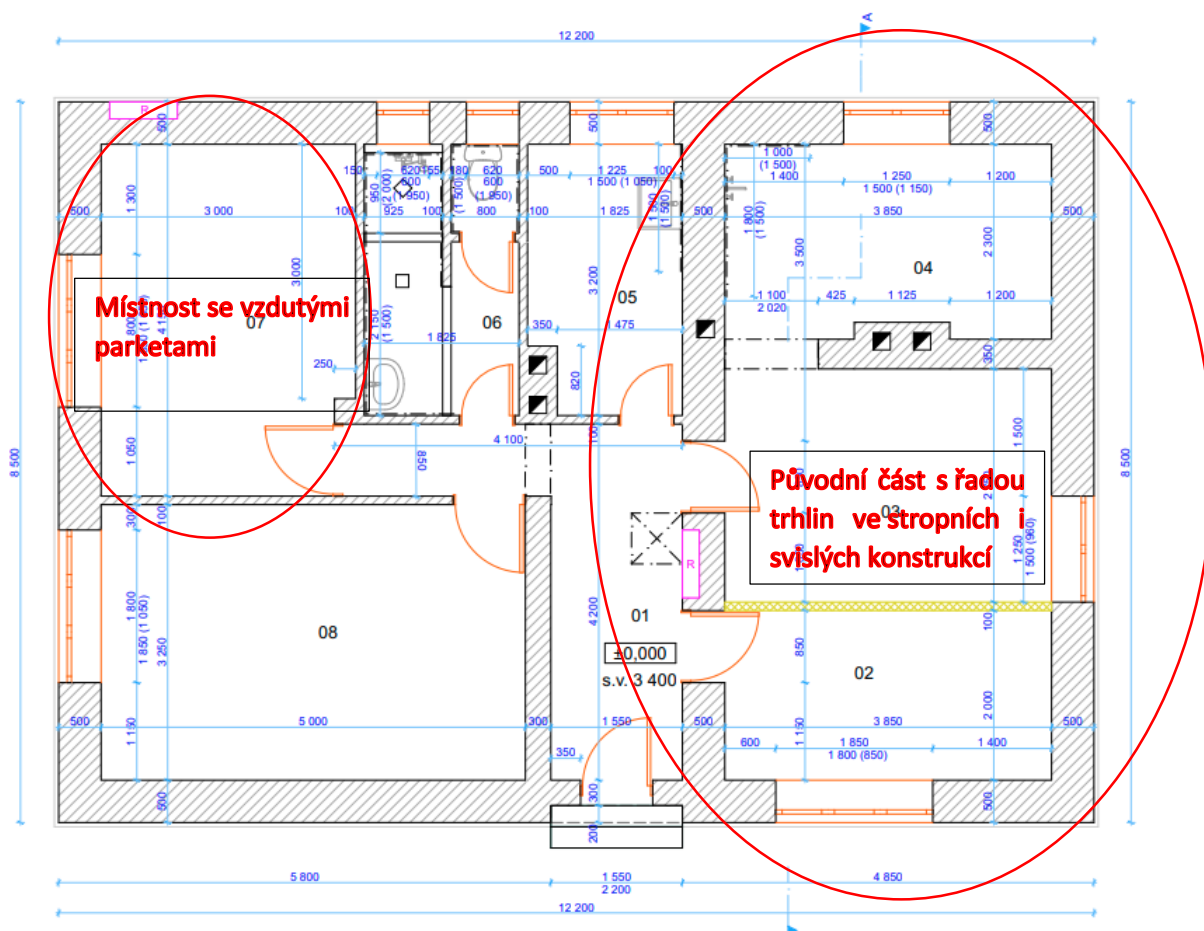
Obr. 9 Lokalizace vad a poruch v interiéru objektu vrátnice

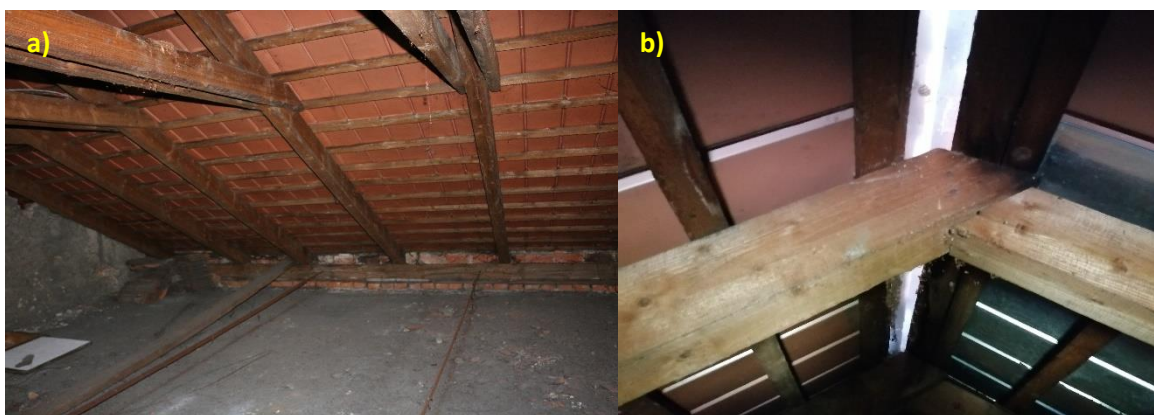
Při prohlídce exteriéru byly u střešní konstrukce zaznamenány dva druhy použité střešní krytiny, dočasná improvizovaná oprava / výměna chybějící části krytiny na východním nároží i deformace hřebene střechy zejména původní části vrátnice, což bylo zohledněno i při prohlídce krovů. Krov objektu jsou přístupné průlezem ve stropní konstrukci. Ve vnitřní dispozici podkroví je ponechán štít z původní dispozice stavby. I když střešní krytina vykazuje i z interiéru menší množství netěsností, stopy po zatékání vody na dřevěných profilech z jehličnatého lehkého dřeva (viz obr 10a) jsou minimální, čemuž odpovídaly i velmi nízké hodnoty vlhkosti, které nepřesáhly ani 10 % (detailněji viz kapitola 3.3). V úvahu je však nutné vzít, že průzkum byl prováděn v létě za velmi teplého a suchého počasí. Na dřevěných prvcích lze lokálně nalézt stopy po vápenném nátěru. Stopy po dřevokazném hmyzu ani dřevokazných houbách nebyly nalezeny. Potenciální výskyt dřevokazných hub by však bylo vhodné vyloučit v podrobné fázi průzkumu mikrobiologickým rozbořem.

Obr. 10 Krov objekt – a) pohled do konstrukce krovů s uvolněnými táhly, b) uvolněný tesařský spoj

Vnikací metodou nebyl zjištěn významný pokles tvrdosti materiálu, a to ani u krokví, či pozednice v místech standardních i kritických. Nicméně bylo nalezeno několik míst s uvolněním tesařských spojů (viz obr. 10b). Dřevěné prvky a ocelové táhla pro zajištění vodorovné tuhosti (viz obr. 10a) jsou taktéž povolena, což s prvním jmenovaným jsou činitelé, zodpovědní za deformace střechy.

U střešního pláště je nutné v kritických místech (netěsnosti, chyby v detailech, provizorní výměna apod.) provést obnovu jeho celistvosti. Konstrukce krovů je v relativně dobrém stavu, vzhledem k termínu realizace je však vhodné provést měření vlhkosti i v deštivém období, aby mohla být potvrzena „suchá“ ochrana dřeva. Vhodný je taktéž biologický rozbor pro detekci spór hub.

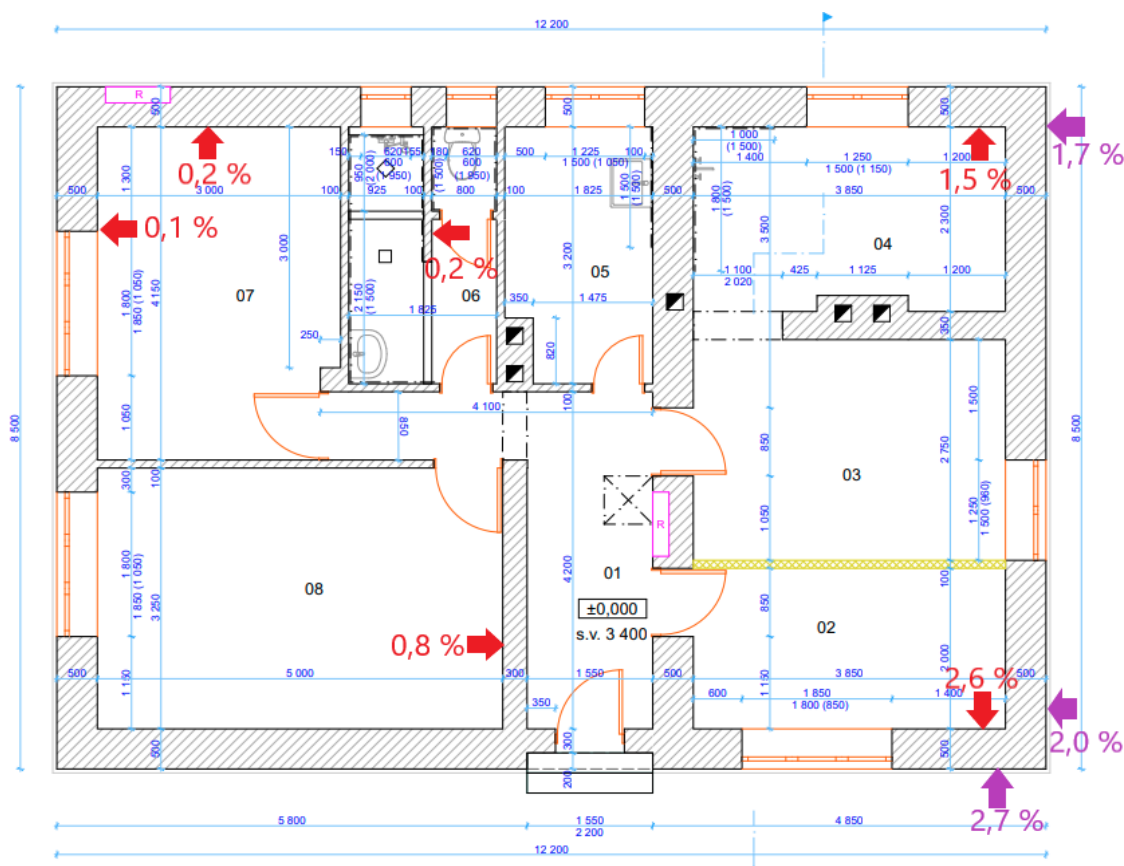
Obr. 11 Stanovení vlhkosti kapacitní metodou s lokalizací míst měření v 1.NP objektu vrátnice – v exteriéru 20 cm nad úroveň terénu (fialově), v interiéru 20 cm na úrovni terénu (červeně)

V interiéru bylo měření prováděno opět ve stejné výškové úrovni, a to 20 cm nad úrovní podlahy. Měření bylo obdobně jako u exteriéru zaměřeno na původní část, kde se vlhkostní degradace projevila nejvíce, a na místnost, kde díky poruše byly vzdušné parkety. Informativně byly změřeny i vybrané vnitřní stěny objektu. Naměřené výsledky hmotnostní vlhkosti v interiéru (viz obr. 11) opět nepřesáhly 3 %, ale lze předpokládat, že budou v jiných obdobích reálně vyšší. Nejvyšší hodnoty vlhkosti byly naměřeny v původní části v blízkosti svislých svodů dešťových svodů.

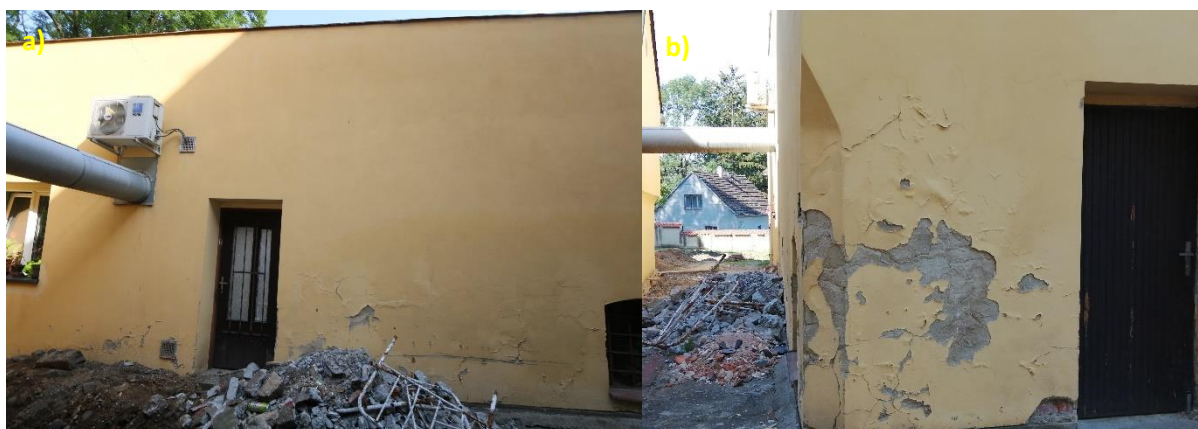
V exteriéru je na první problém patrné, že tento objekt je degradován zejména vlivem zvýšené vlhkosti objektu, která do svislých konstrukcí vzlíná z podzákladí. Tento jev lze připsat tomu, že hydroizolace objektu je dožilá nebo zcela chybí. Na základ tohoto faktu bylo možné u neosluněných částí vidět vlhkostní mapy, zejména na jihovýchodní straně, ke které přiléhá nepropustně pokrytá komunikace (viz obr. 16a). Na severním a východním nároží (viz obr. 16b) se pak projevuje vliv fyzikální degradace, tedy nejen zvýšené vlhkosti, ale i zmrazovacích cyklů. Konkrétně v řadě míst lze vysledovat uvolnění povrchových úprav, pod nimiž je možné nalézt dutiny naplněné vodou, v suchých podmínkách vzduchem. Při déle trvající expozici dochází k postupné laminární korozi, kdy postupně jsou destruovány povrchové úpravy, ale později je degradováno samo nosné zdivo.

Obr. 16 Vzlínající vlhkost v objektu lednice a vrátnice – a) vlhkostní mapy na jihovýchodní straně objektu, b) fyzikální degradace východního nároží

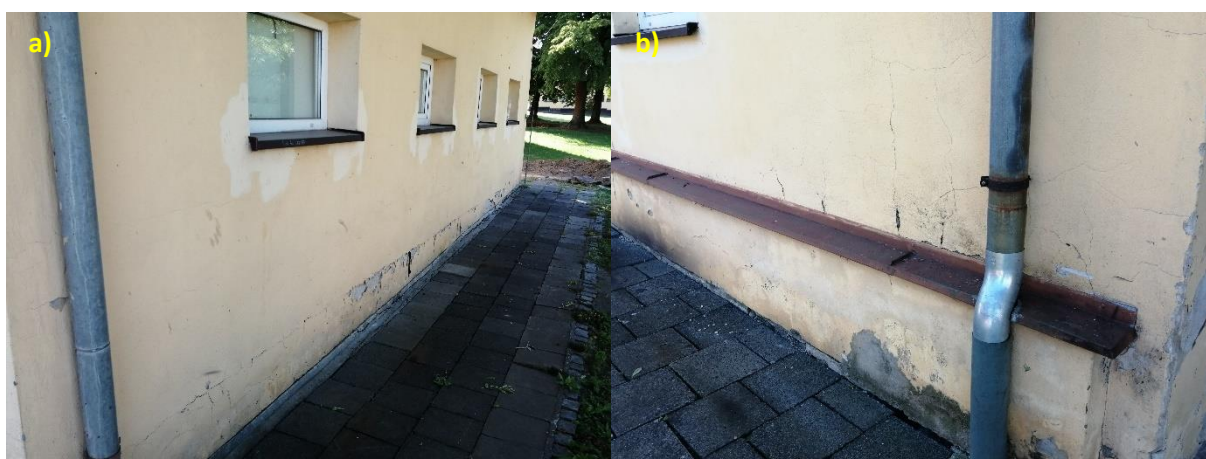
Obr. 17 Vlhkostní degradace v exteriéru objektu lednice a vrátnice – a) zvýšená vlhkost zdiva pod realizovaným sanačním opatřením, b) působení odstříkující vody a vliv zvýšené vlhkosti pod oplechováním soklu

Naopak u přístavku dílny lze vysledovat, že v této části již byly řešeny problémy s vlhkostí ve formě sanačního zásahu (viz obr. 17a), kde pod ním je zdivo namáháno vlhkostí vyšší. Interiér objektu je tak chráněn proti vnikající vodě. Podobný stav lze vidět i u původní části, kde je soklová část chráněna oplechováním (viz obr. 17b). V tomto případě byla pod oplechováním naměřena výrazně vyšší vlhkost materiálu než nad ním. Detailněji je měření vlhkosti rozebráno v kapitole 4.3. Na severozápadní straně objektu je taktéž vidět efekt degradací odstříkující dešťovou vodu a menší nedostatky při odvodu dešťové vody z konstrukce.

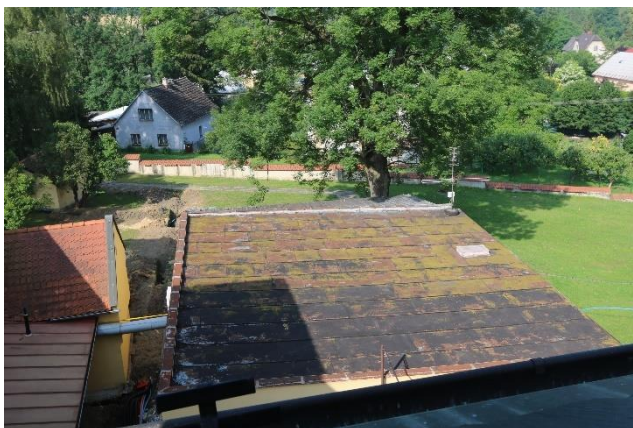
*Obr. 18 Degradace plechové střešní krytin*

Vlhkost v tomto objektu do konstrukce proniká i přes konstrukci ploché střechy. Při pohledu z vedlejšího objektu je patrné, že použitá krytina je deformována, povrchové ošetření již v mnoha místech chybí, a proto krytina koroduje a je pokryta biologickými povlaky (viz obr. 18). V tomto případě jsou problematické také detaily nejen provedení samotné střešní krytiny ale i oplechování. Kritické v tomto případě může být i napojení na atiku včetně oplechování (viz obr. 19a), která může být zdrojem dalších mechanických poškození viditelných nejen v exteriéru, ale i interiéru. V několika místech jsou v blízkosti atiky nevhodně napojeny i různé stavební a provozní zařízení (viz obr. 19b), u nichž lze vysledovat vznik trhlin.

Střešní konstrukce vykazují řadu nedostatků, proto bude třeba prohlédnout konstrukci ploché střechy a zhodnotit stav konstrukčních profilů, případně navrhnout jejich výměnu, a dále napravit nedostatky s netěsnostmi krytiny, chybami v detailech, degradací krytiny apod. Konstrukce krovu pultové střechy je v relativně dobrém stavu, vzhledem k termínu realizace je opět vhodné provést měření vlhkosti i v deštivém období. Vhodný je taktéž biologický rozbor pro detekci spór hub.

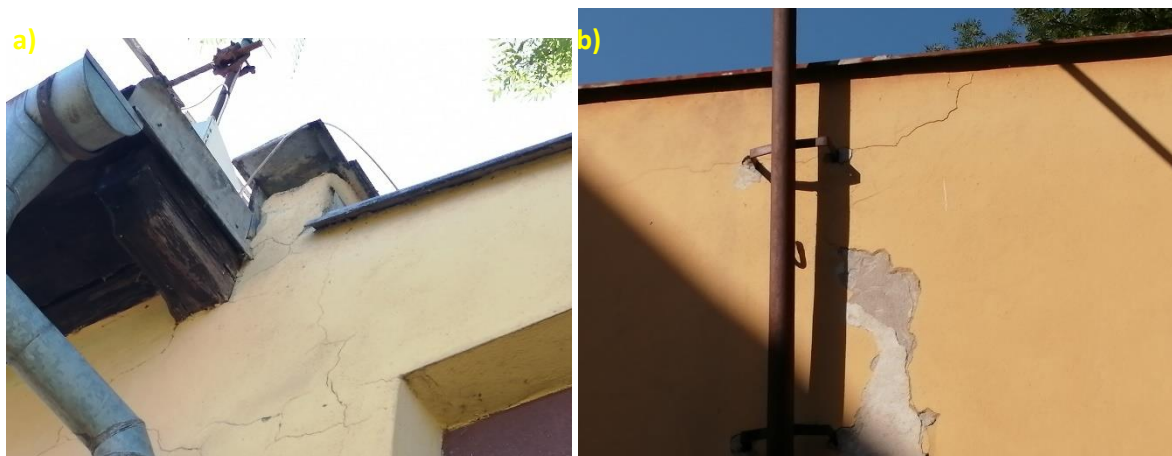
*Obr. 19 Degradace v detailech ploché střechy a atiky – a) chybně provedený detail oplechování, b) vznik trhliny u napojení nadzemního elektrického vedení*

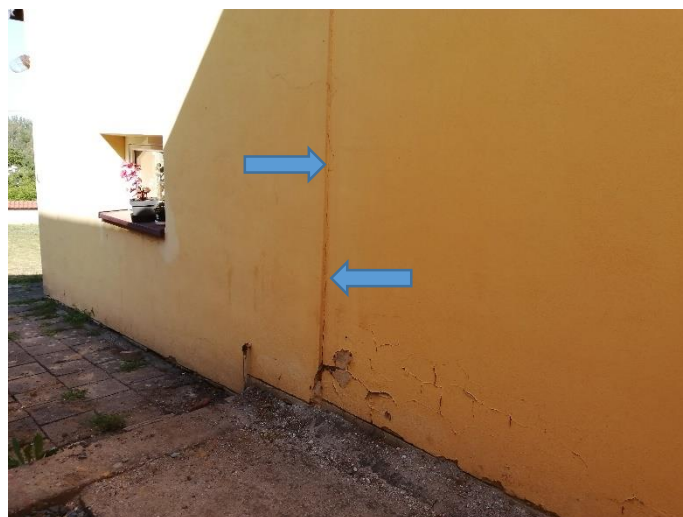
Jako nedostatečné se jeví i propojení původní historické části kuchyně a ledovny s novější konstrukcí dílny, jelikož na hranici těchto objektů dochází k rozvoji trhlin (viz obr. 20). U této trhliny je pak nutné v podrobném průzkumu provést příslušná měření spojená s měřením její aktivity.

Obr. 20 Nedostatečné propojení nové a původní části ledovny s kuchyní a dílny

provést dlouhodobější měření aktivity trhlin. Zároveň bude třeba provést kontrolu hydroizolací a základů kopanými sondami, které povedou k vytvoření vhodného sanačního zásahu.

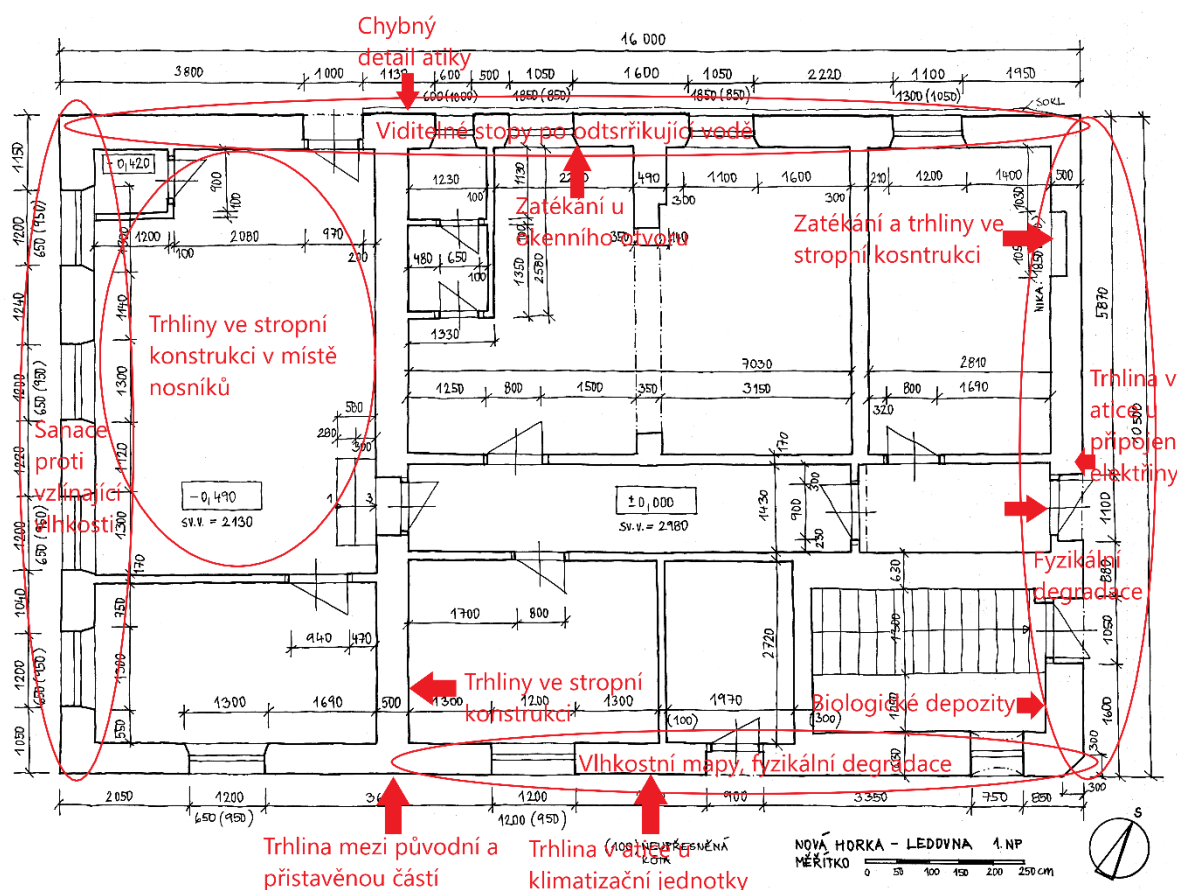
Obr. 21 Lokalizace nalezených vad a poruch v úrovni 1. NP

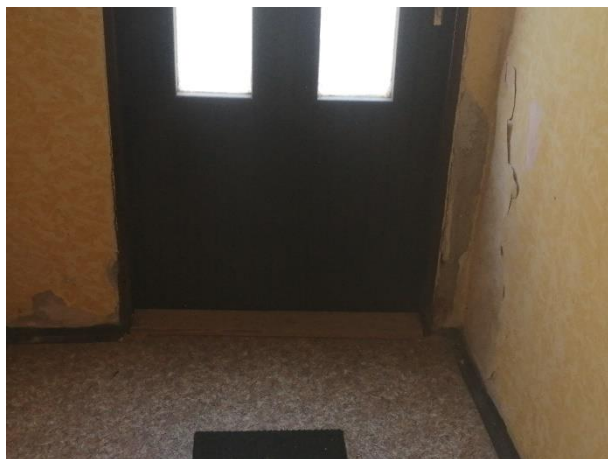
Vlhkostní vady a poruchy v interiéru plynule navazují na tuto problematiku z exteriéru, kde u hlavního vstupu na severovýchodní straně objektu lednice a kuchyně lze zaznamenat vlhkostní mapy i fyzikální degradaci na svislých zděných konstrukcích (viz obr. 22). Tyto stopy jsou dobře viditelné i na celé severovýchodní straně objektu, a i v částech vstupu do suterénních prostor.

*Obr. 22 Degradace vstupní části vlivem zvýšené vlhkosti*

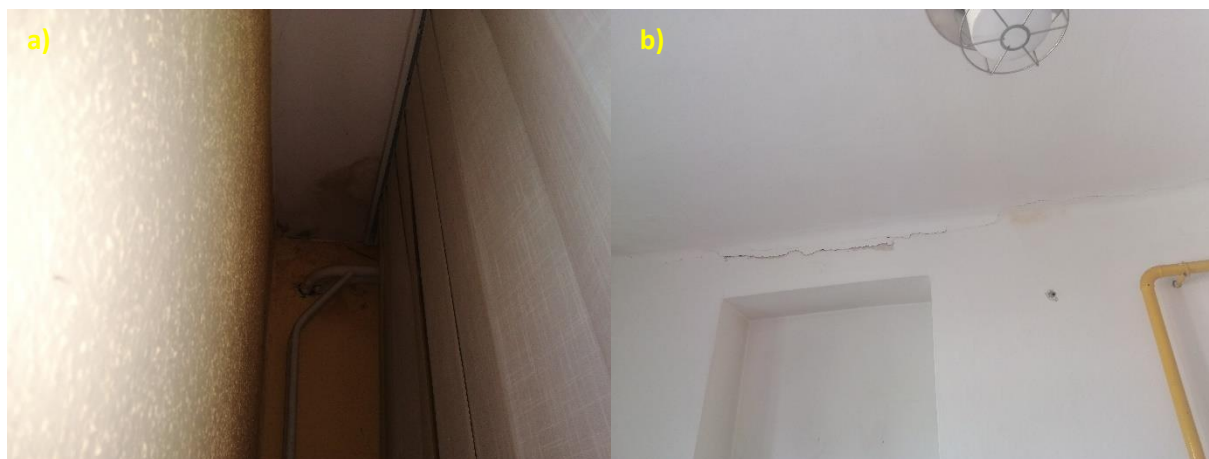
Obdobně jsou zřetelná i místa, kde zatéká přes konstrukci ploché střechy, přičemž tyto stopy lze nalézt například nad okenními otvory severozápadní strany objektu (viz obr. 23a) nebo u atiky na severovýchodní straně objektu lednice a kuchyně (viz obr. 23b).

*Obr. 23 Zatékání přes střešní plášť – a) vlhkostní mapy u okenního otvoru, b) zatékání v místě atiky spojené se vznikem deformací a trhlin*

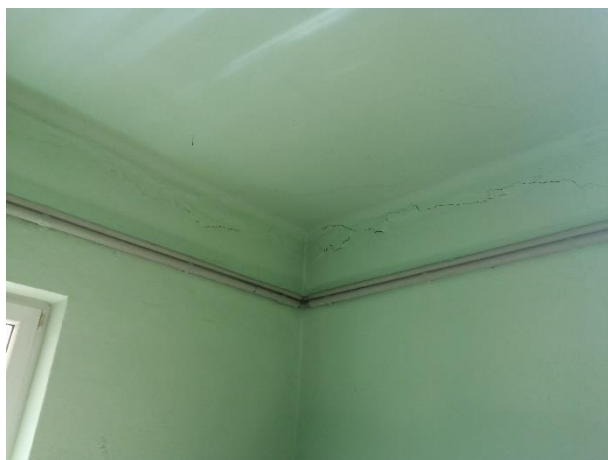
*Obr. 24 Trhliny vzniklé deformacemi střešní konstrukce a nedostatečným propojením původní části s přístavkem dílny*

V těchto místech se objevují i trhliny, které mohou být zapříčiněny právě zatékáním, kdy vlivem mrznoucí vody může docházet k deformacím nosné konstrukce střechy, případně může docházet k posunům atiky. Trhliny v podhledu ovšem může způsobit i nevhodná interakce dvou konstrukčních celků, v tomto případě historické konstrukce s částí dílny. Toto je nejpravděpodobnější příčina vzniku trhlin v prostoru kuchyně (viz obr. 24), případně se může jednat i o kombinaci s poruchou střešního pláště jako v předchozích případech. Trhliny se objevují i v prostoru přístavku dílny, a to v pravidelných intervalech ve stropní konstrukci, kde korespondují s pozicí kovových nosníků v konstrukci (viz obr. 25). Tyto trhliny se šířkou v řádech milimetrů vznikají deformací nosníků při nadměrném zatížení. Pro případné využití této části je v rámci podrobné fáze průzkumu vhodné ověřit aktivitu těchto trhlin.

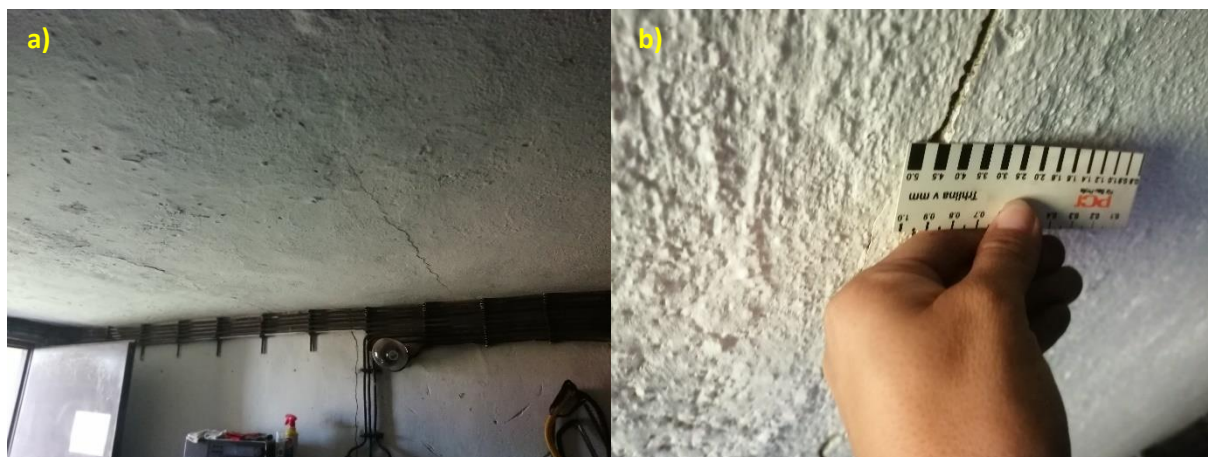
Obr. 25 Pravidelné trhliny v místě nosníků stropní konstrukce dílny – a) celkový pohled, b) měření šířky trhliny příložným měřítkem

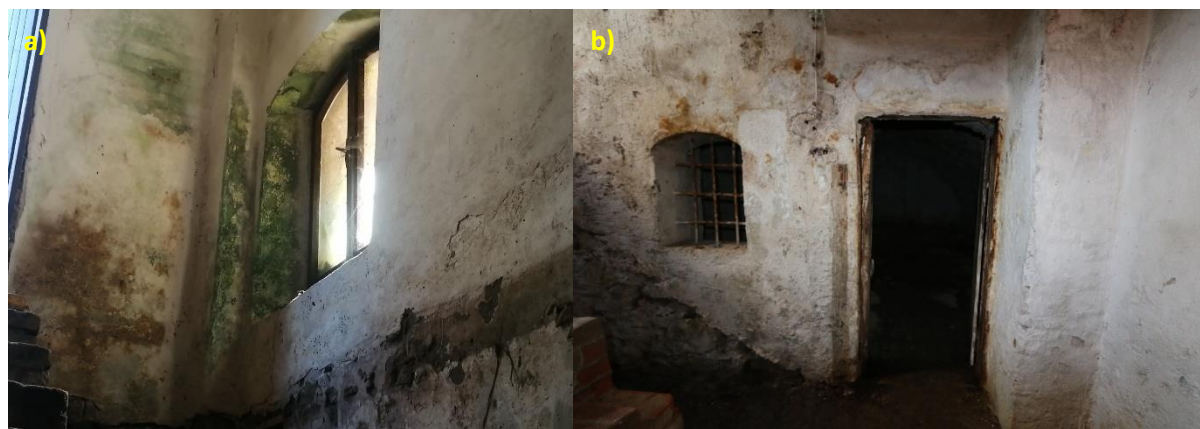
Z úrovně 1. NP se z exteriéru vchází do části lednice, která se nachází v suterénu. Již u tohoto vstupu je patrné, že vlhkost je v této části výrazně vyšší, což dokazují vysoké hodnoty naměřené vlhkosti (viz kapitola 4.3), ale i viditelné projevy biologické degradace ve formě biologických povlaků a rozrušování stavebních materiálů vlivem zatěžování vlhkého materiálu nízkými teplotami, které je typické pro degradaci fyzikální (viz obr. 26a). Příčinou tohoto negativního stavu je vytvoření nepropustné komunikace u této části společně s nefunkční nebo chybějící hydroizolací. Vysoká vlhkost se pak projevuje zejména v úrovni 1. PP, kde kamenné prvky vzhledem ke stabilním teplotám v podstatě nedegraduje, nicméně kovové prvky korodují a dřevo je viditelně taktéž poškozeno (viz obr. 26b). Vyšší vlhkost je ovšem pro původní účel využití jako lednice klíčová.

Obr. 26 Degradace v části sklepních prostor využívaných jako lednice – a) biologická a fyzikální degradace u vstupu, b) koroze zdiva, kovových i dřevěných profilů

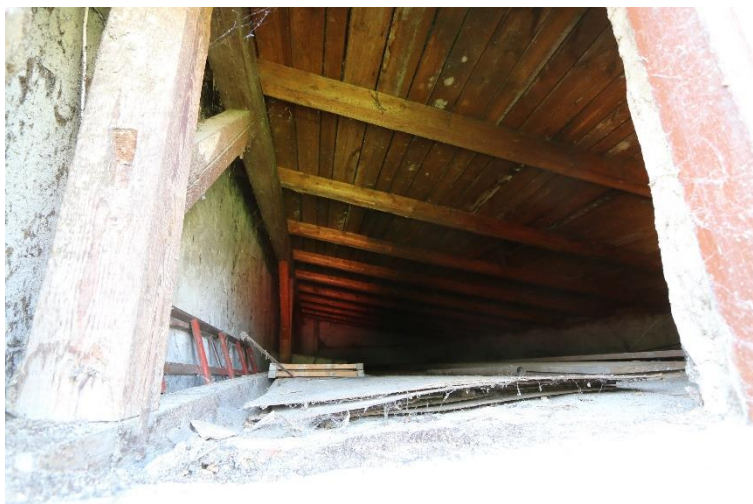
Co se týká krovů, přístupná byla pouze pultová střecha nad přístavkem dílny, do které lze vstoupit otvorem nad vchodem (viz obr. 27). I v této části jsou patrné na dřevěných profilech z jehličnatého dřeva stopy po zatékání, avšak penetrační metodou nebyl zjištěn výrazný pokles tvrdosti a ani naměřené hodnoty vlhkosti (viz kapitola 4.3) nenabývaly vysokých hodnot. Technický stav krovu lze tudíž pokládat pro dané období za uspokojivý, ovšem v jiných klimatických podmínkách se může lišit. Proto je nutné v rámci podrobné fáze průzkumu provést další měření.

*Obr. 27 Pohled na do krovů pultové střechy objektu*

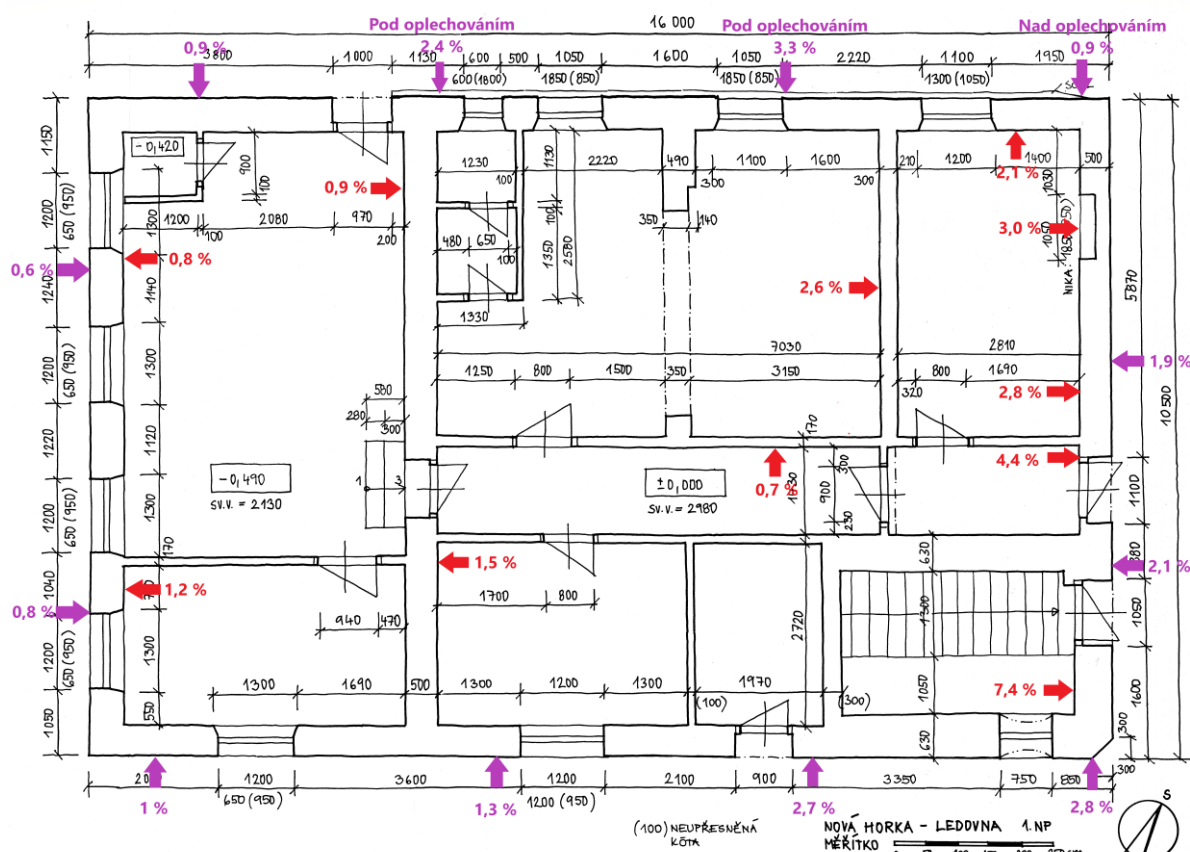
V exteriéru bylo měření prováděno podél celého obvodu stavby. Měření tak bylo prováděno v místech, která jsou evidentně degradována vzliňající vlhkostí, či odstříkující vodou, i v těch, kde se degradace výrazněji neprojevuje. U přistavěného objektu dílny lze na základě vlhkostí v exteriéru v rozmezí 0,6 % až 0,9 % konstatovat, že z hlediska vlhkosti je tento objekt dobře izolován. To však již neplatí u původní části, kde i přes oslunění a vysoké teploty vzduchu byly zejména v částech napojených na původní sklepy stanoveny hodnoty v rozmezí 0,5 % až 3,7 %, a to již můžeme hovořit o nízké vlhkosti. Nejvyšší hodnoty byly změřeny v místech, kde okolní komunikace tvoří v podstatě nepropustnou vrstvu, ale i v místech pod oplechováním. Veškeré naměřené hodnoty hmotnostní vlhkosti jsou uvedeny na obrázku 28.

Měření v interiéru 1. NP bylo obdobně jako u exteriéru zaměřeno na části, kde jsou viditelné stopy po zvýšeném působení vlhkosti ale i namátkově v místech, která se jevila jako standardní. Naměřené výsledky hmotnostní vlhkosti v interiéru (viz obr. 28) v tomto případě dosahovaly i hodnot značně vyšších, zejména pro část původní kuchyně a ledovny od 1,4 % do 7,4 % (naměřeno u vchodu do ledovny – sklepení s přiléhající nepropustnou komunikací). Porovnáme – li naměřené hodnoty s tabulkou 1, zjistíme, že i přes relativně příznivé počasí spadají tyto hodnoty do pásma zvýšené vlhkosti. Přistavěná část dílny má všechny naměřené hodnoty kolem 1 %.

Obr. 28 Stanovení vlhkosti kapacitní metodou s lokalizací míst měření v 1.NP objektu ledovny a kuchyně – v exteriéru 20 cm nad úrovní terénu (fialově), v interiéru 20 cm na úrovni terénu (červeně)
