ZPRÁVA

O PROVEDENÍ STAVEBNĚ – TECHNICKÉHO PRŮZKUMU OBJEKTU

LEDOVNA V AREÁLU ZÁMKU NOVÁ HORKA STUDÉNKA

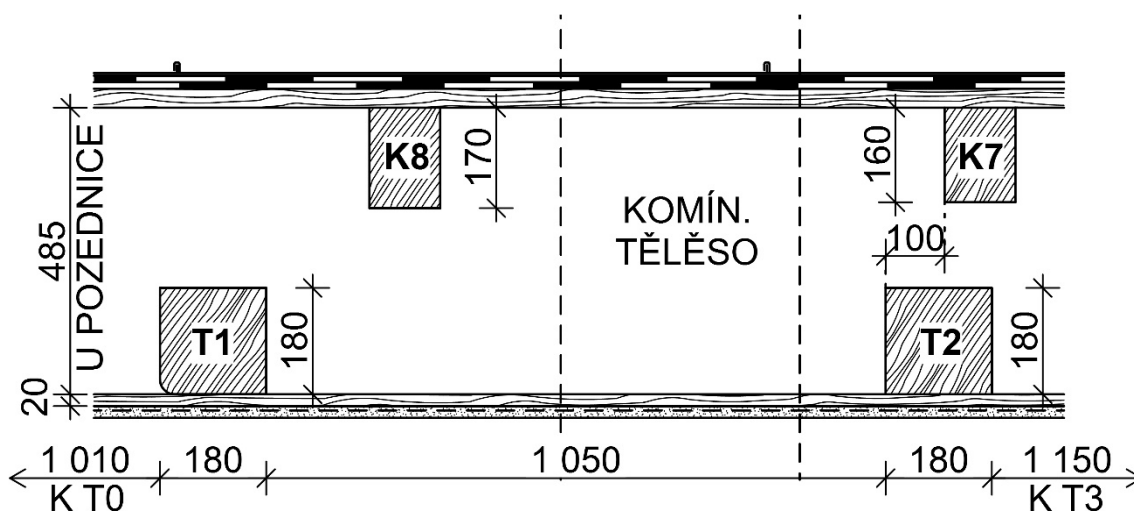
Sonda č.: NV 1

- **Zdravotní stav dřevěných prvků stropu:**
 - **trám T2** –silné napadení dřevokazným hmyzem po obvodu do hloubky 15 mm, lokální napadení dřevokaznou houbou s povrchovým výskytem mycelia.
 - **podkladní trám** – velmi silné napadení dřevokazným hmyzem a houbou pod trámem T2 a v délce k trámu T1 – až rozpad prvku.

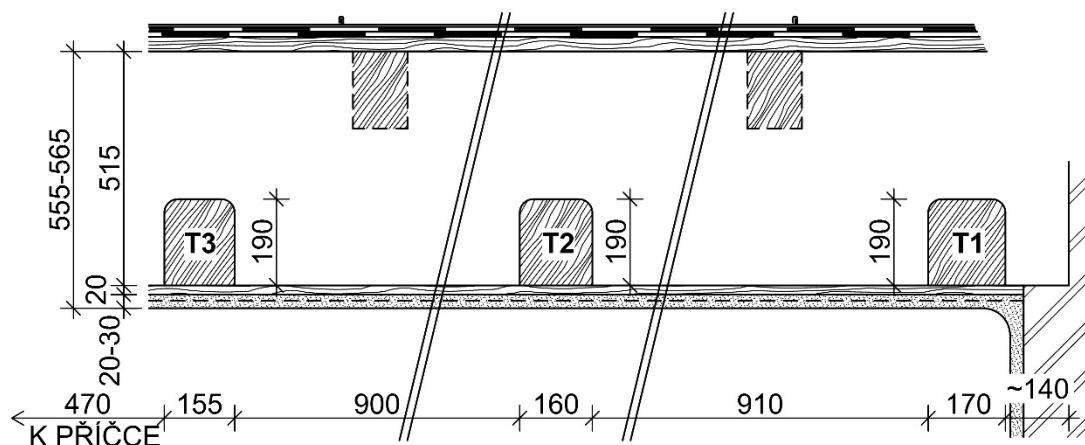
Sonda č.: NV 2

- **Zdravotní stav dřevěných prvků stropu:**
 - **trám T1** – velmi silné napadení dřevokazným hmyzem a houbou, a to zespod a z boků do hloubky cca 20 mm, napadení bylo zjištěno jak ve zhlaví, tak dalších cca 0,3 m před lícem zdiva.

- **trám T2** – silné napadení dřevokazným hmyzem a houbou, a to zespod a z boků do hloubky cca 30 mm, napadení bylo zjištěno jak ve zhlaví, tak dalších cca 0,3 m před lícem zdiva do hloubky 10 mm.

- **trám T3** – silné napadení dřevokazným hmyzem a houbou ve zhlaví, a to zespod a z boků do hloubky cca 30 mm.
 - **podbití** – velmi silné napadení dřevokazným hmyzem v lokalitě trámu T2, částečný rozpad prvku.

- **podkladní trám** – velmi silné napadení dřevokazným hmyzem a houbou pod trámem T1, rozpad prvku. Dále pod trámem T2 a T3 napadení dřevokazným hmyzem a houbou zespod do hloubky cca 20 mm.

- Prohlídkou bylo zjištěno, že omítky jsou plošně nesoudržné a rozpraskané a lokálně dochází k opadání.
- $L_0 = 4,9$ m (v omítkách).

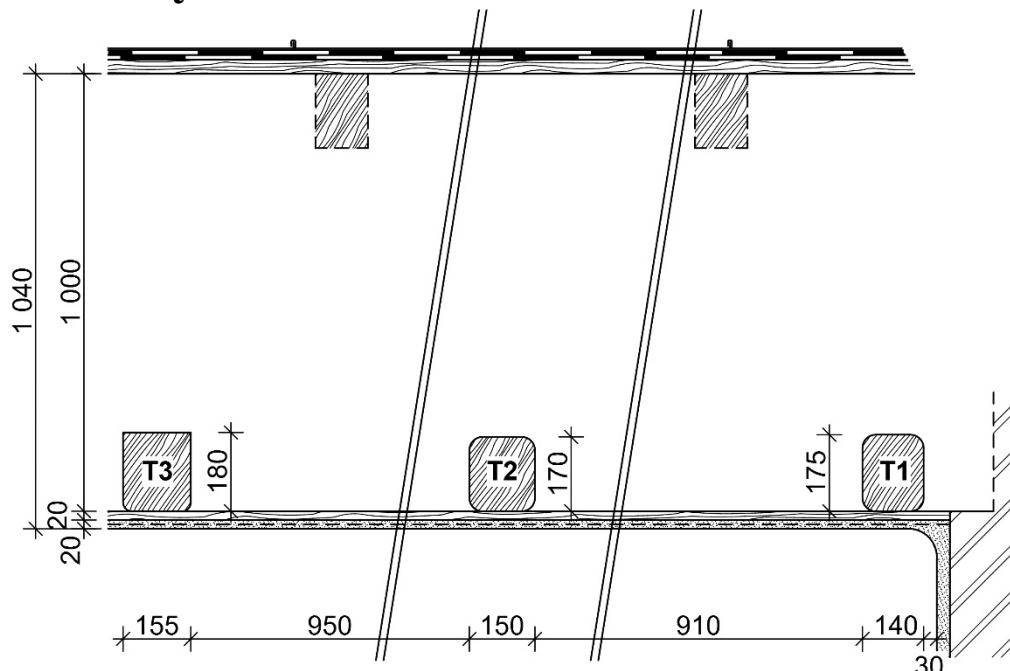
Sonda č.: NV 3

- Nebylo zjištěno napadení dřevěných prvků stropu v lokalitě sondy.
- Úkosity trámy: T1 – 4 x 30/30 mm, T2 – 4 x 30/30 mm, T3 – 2 x 20/20 mm.
- $L_0 = 4,4$ m (v omítkách).

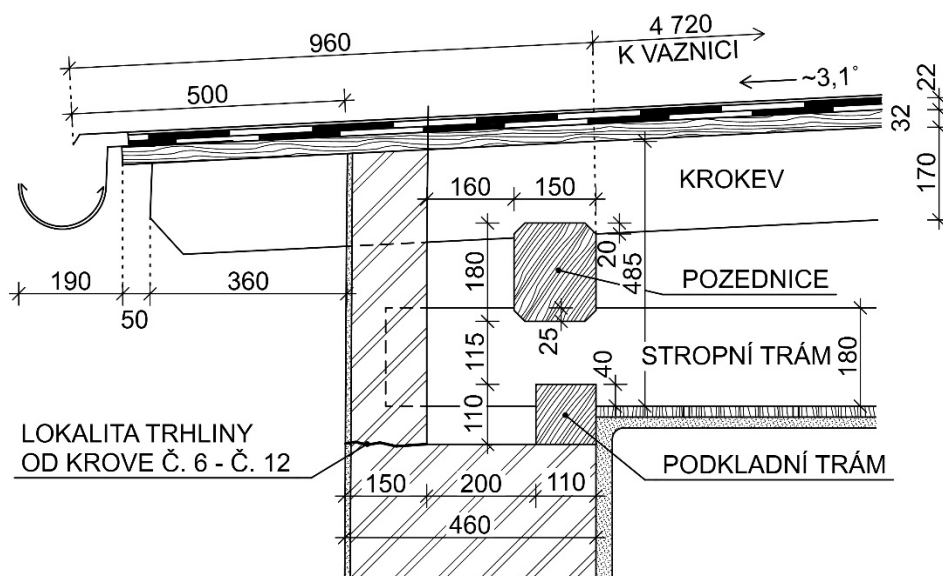
Sonda č.: ST1

- Svrchní asfaltový nátěr je plošně vyžilý a zcela nefunkční. Pozinkované plechy jsou plošně silně poškozeny korozí, na několika místech dochází k rozpadu plechu (vznik otvorů) vlivem koroze. Do prostoru krovu viditelně zatéká, a to hlavně v lokalitě vybouraného komínového tělesa.
- Na severozápadní straně (v patě střechy) byla zjištěna vodorovná trhlina mezi nosným zdívem 1.NP a dozdívkou (atikou), tato trhlina je viditelná od krokve č. 6 až po č. 12 (cca 1/2 délky objektu).
- Střešní konstrukce je viditelně prohnutá, největší prohnutí je viditelné v lokalitě vrcholu pultové střechy, z toho plyne proměnný spád střešní krytiny.
- U pozednice, tj. v patě střechy byla změřena výška mezi dřevěným podbitím a bedněním 485 mm, ve vrcholu pak byla změřena hodnota 1 000 mm.

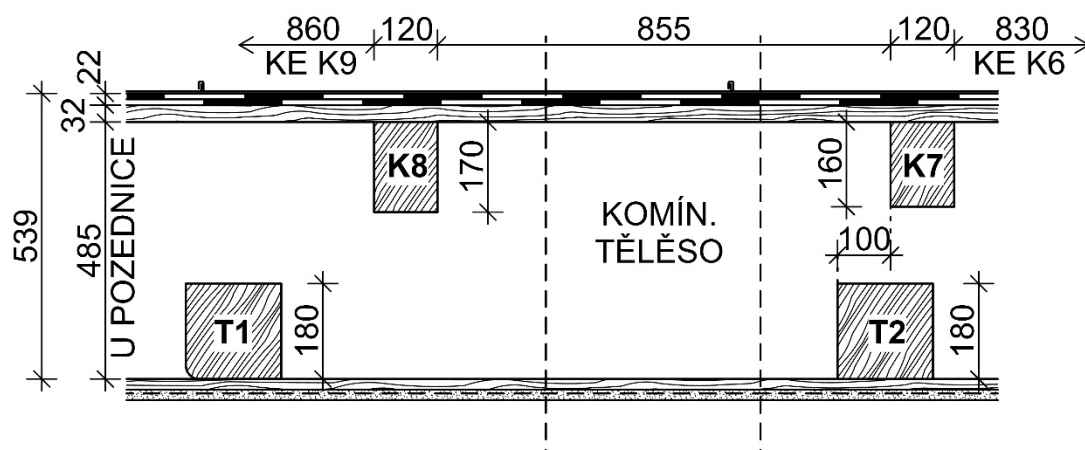
Sonda č.: ST2

- **Zdravotní stav dřevěných prvků stropu:**
 - **pozednice a podkladní trám mezi K7 a K8** – velmi silné napadení dřevokaznou houbou, částečný až úplný rozpad v délce 1 m + dále na obě strany vizuálně viditelné napadení dřevokazným hmyzem po obvodu.
 - **bednění mezi K7 a K8** – velmi silné napadení dřevokaznou houbou, částečný až úplný rozpad prvků, napadení vizuálně pokračuje nad krokev K7 (pravděpodobně částečný rozpad prvku shora). Na prvcích se vyskytuje mycelium hub.

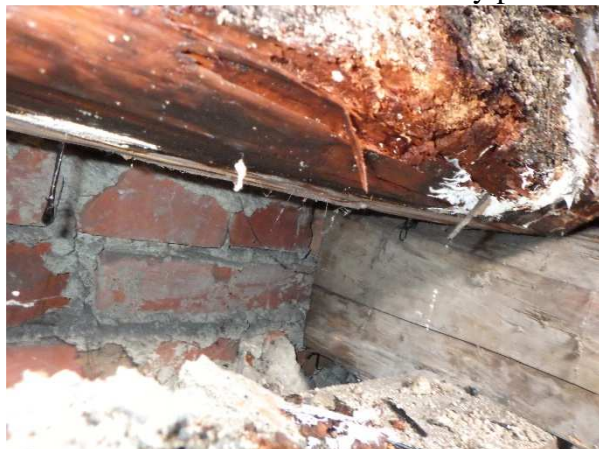
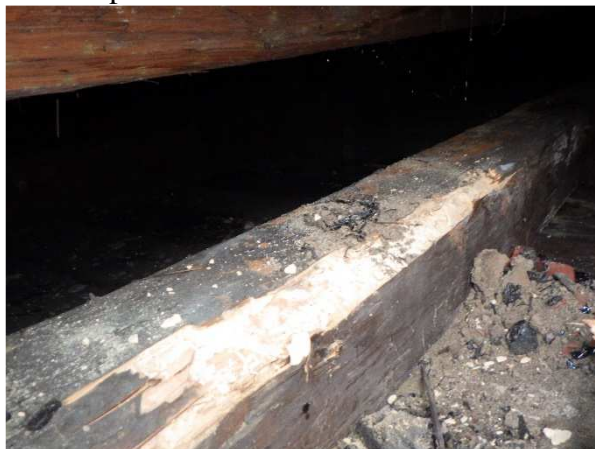
Foto č. 3 a 4 – sonda NV 1 – celkový pohled a detail napadení trámu T2

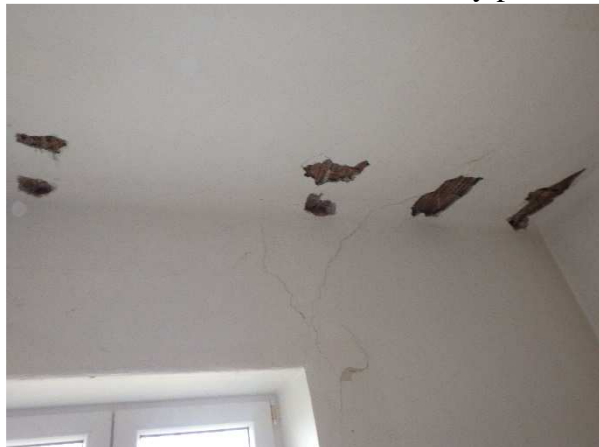
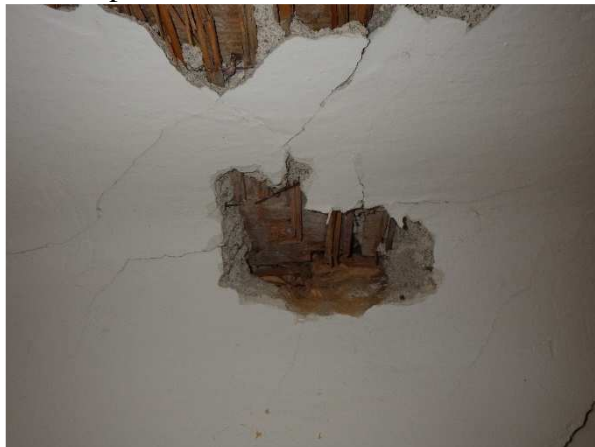
Foto č. 5 a 6 – sonda NV 2 – celkový pohled a detail napadení

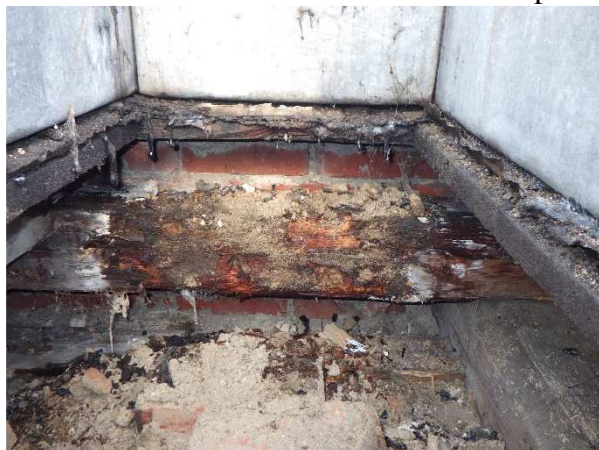
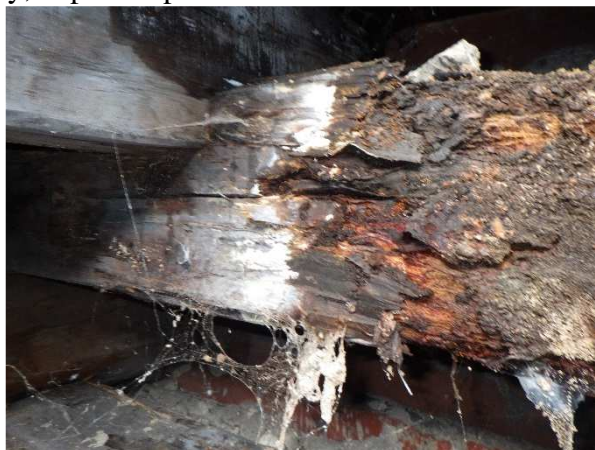
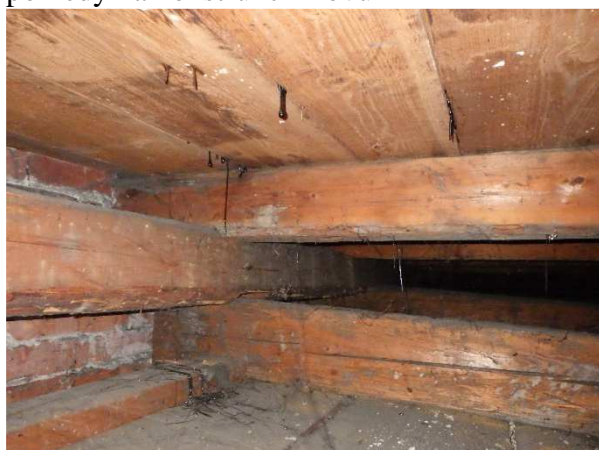
Foto č. 9 - 16 – sonda střecha – celkové pohledy, napadení pozednice

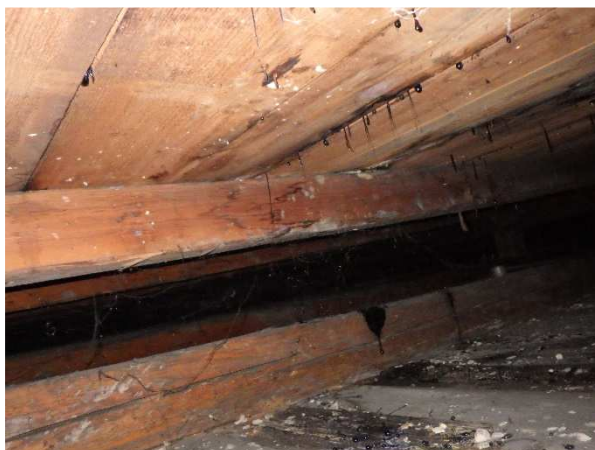
napadení bednění

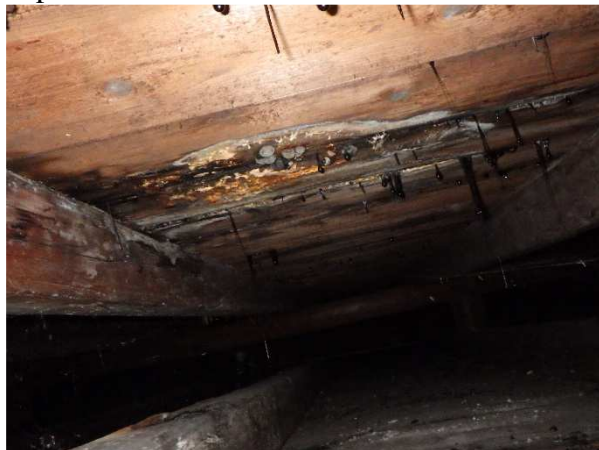
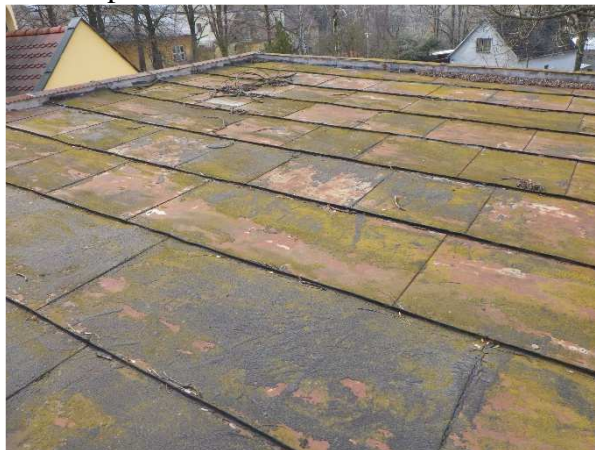
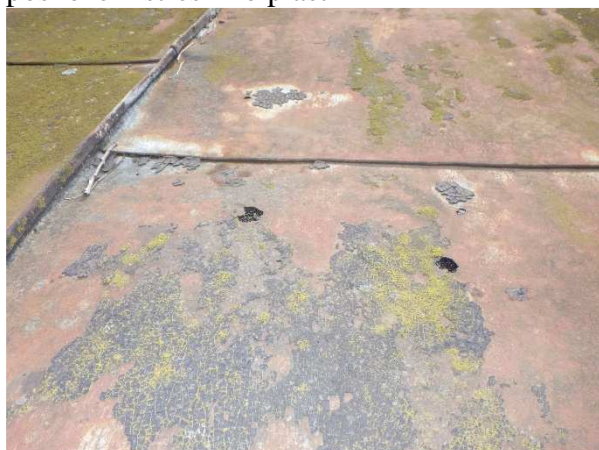
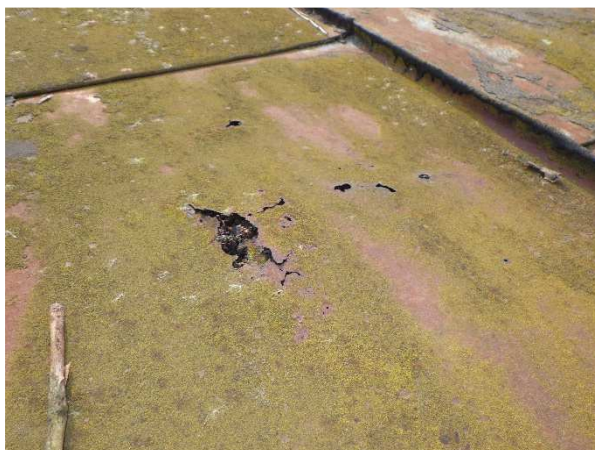
poškození střešního pláště

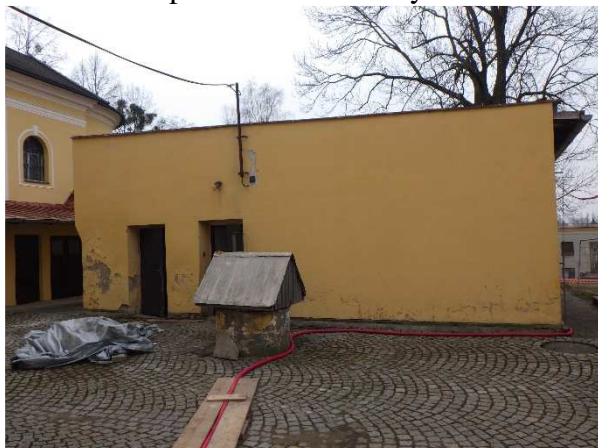
Na této straně je viditelná pouze jedna trhlina v atice v cca 1/2 délky objektu, dále je na této straně viditelná vlhkost v omítkách nad terénem do výšky až cca 1,8 mm. Omítky jsou poškozené a drolí se.

Foto č. 17 – prohlídka -severovýchodní strana **Foto č. 18 - severozápadní strana**

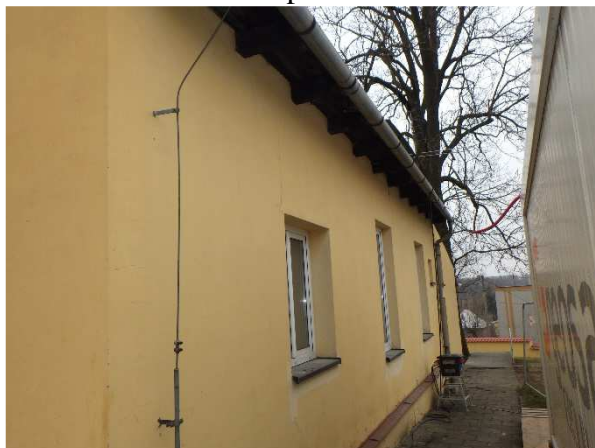
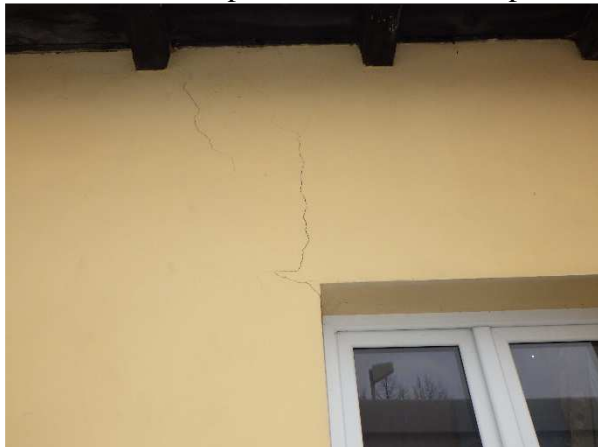
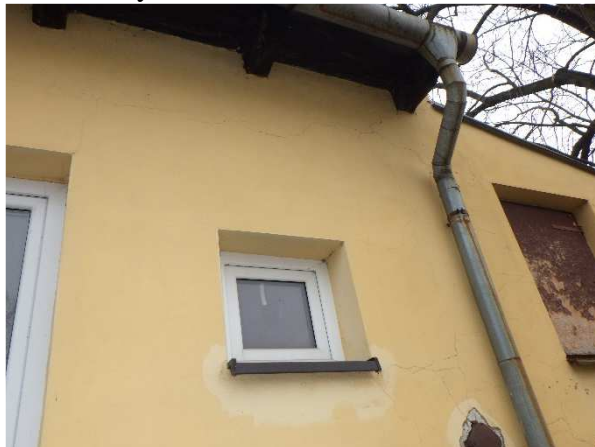
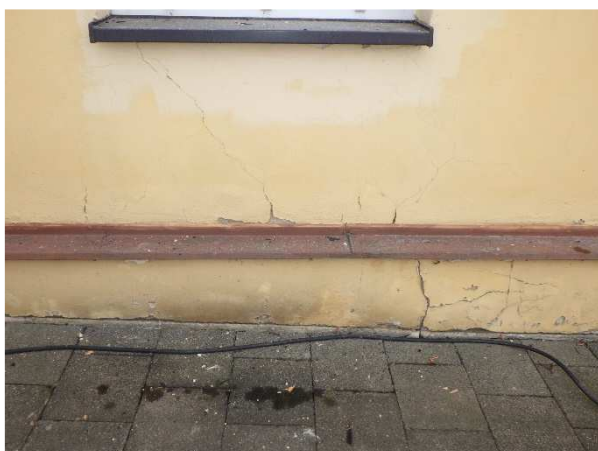
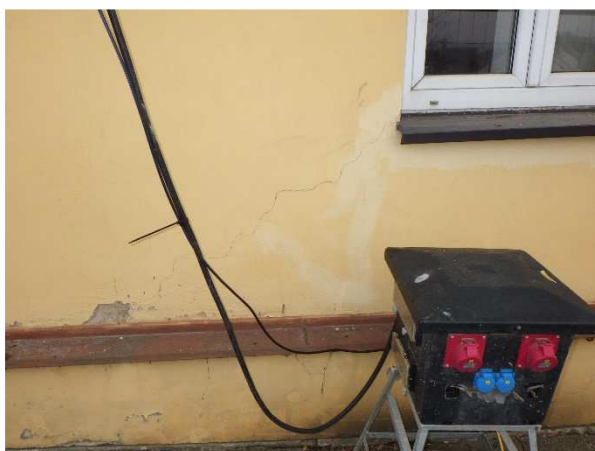
Na této straně je zvýšená četnost trhlin. Přes 1/2 délky objektu prochází vodorovná trhlina ve styku mezi obvodovým zdívem a atikou. Dále bylo zjištěno několik svislých a šikmých trhlin v parapetním zdivu a nadpraží oken. Trhliny v nadpraží prochází až do konstrukce atiky. Omítky soklového zdiva jsou plošně poškozeny trhlinami a vlhkostí.

Foto č. 19 - 22 – prohlídka na severozápadní straně, trhliny v konstrukci

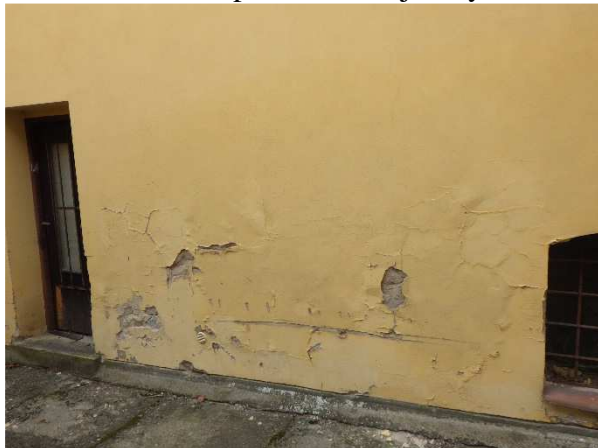
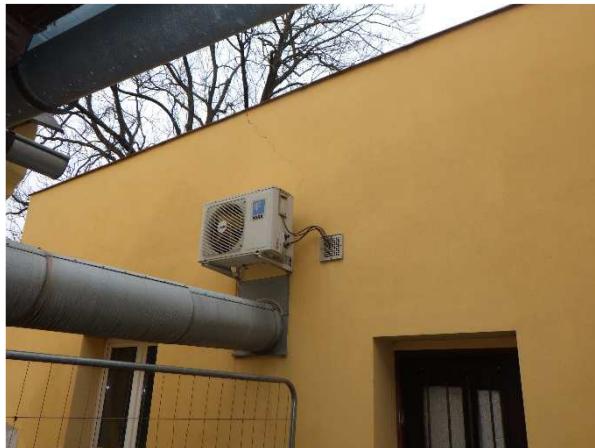
Na této straně je viditelná pouze jedna trhlina v atice v cca 1/2 délky objektu, dále je na této straně viditelná vlhkost v omítkách nad terénem do výšky až cca 1,5 mm. Omítky jsou poškozené a drolí se.

Foto č. 23 a 24 – prohlídka na jihovýchodní straně

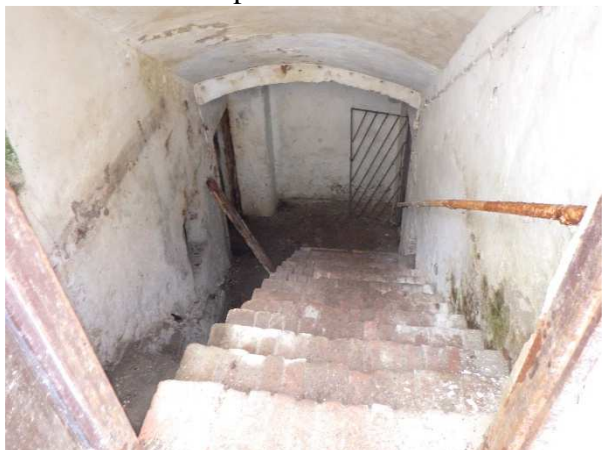
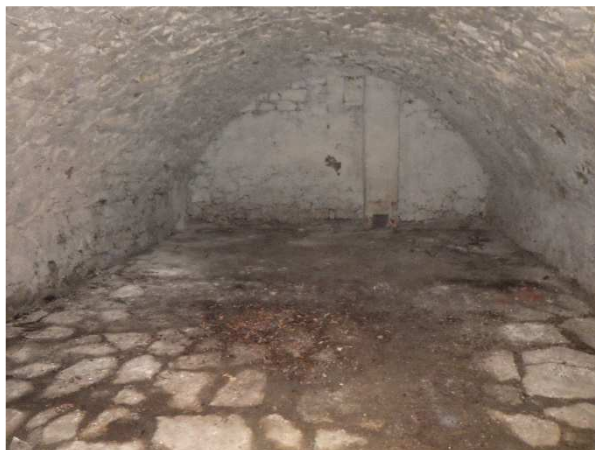
Celé 1. podzemní podlaží je plošně narušeno vlhkostí, v patách zdiva jsou plošně viditelná místa, kudy zatéká prosakující voda. Omítky ve schodišťovém prostoru jsou plošně poškozeny. Hrany schodišťových stupňů jsou mechanicky poškozeny.

Foto č. 25 a 26 – prohlídka 1.PP

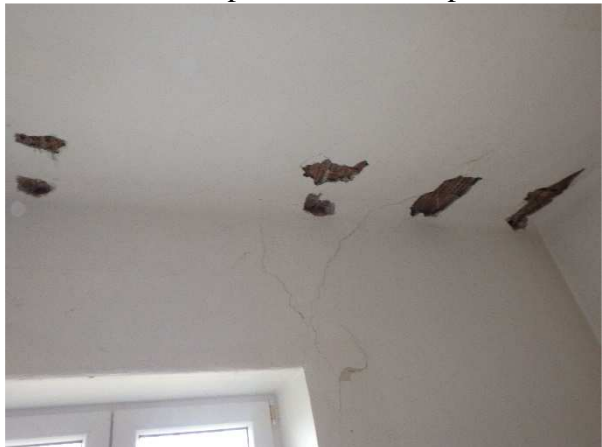
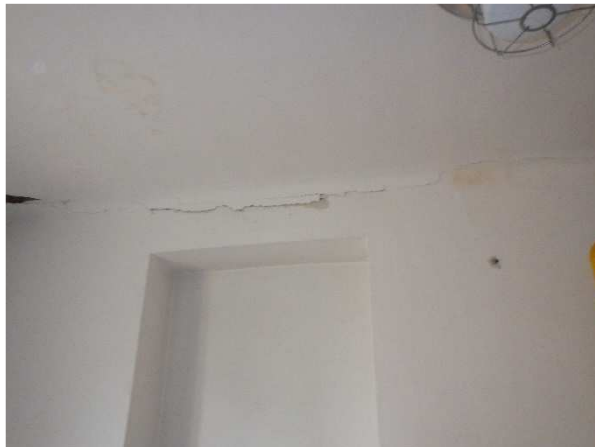
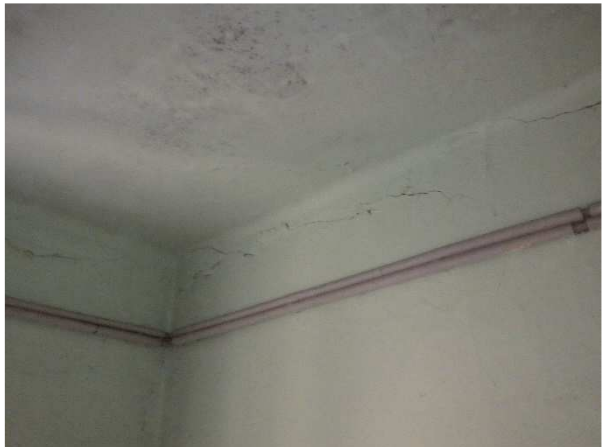
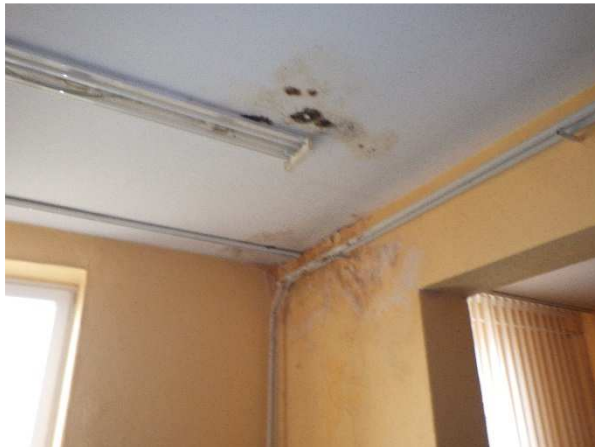
V místnostech, kde byly provedeny sondy NV 2 a NV 3 byly zjištěny na obvodových stěnách v úrovni fabionu vodorovné trhliny. Dále byla zjištěna přes celou výšku stěny výrazná svislá trhlina na WC v lokalitě u umyvadla. Tato trhlina prochází přes celou stěnu a je viditelná i z přístavby (dílň). Omítky jsou v objektu lokálně rozpraskané, a to i na stropní konstrukci. Lokální nesoudržná omítka byla zjištěna v místě sondy NV 2.

Foto č. 27 - 32 – prohlídka 1.NP – poškození konstrukcí

Objekt vyžaduje rozsáhlou rekonstrukci s výměnou napadených dřevěných prvků, vhodným zajištěním objektu proti vnikající vlhkosti a se zajištěním statických poruch nosného zdiva.

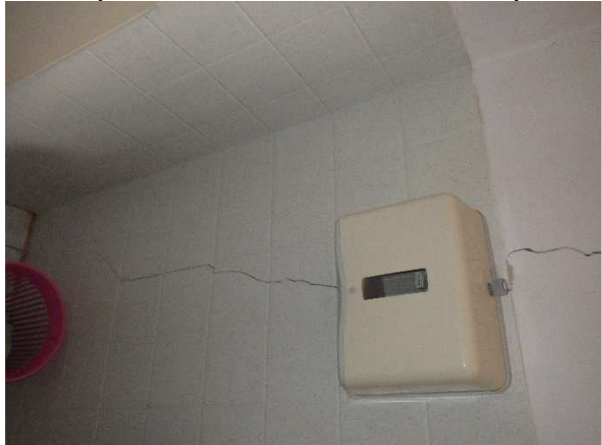
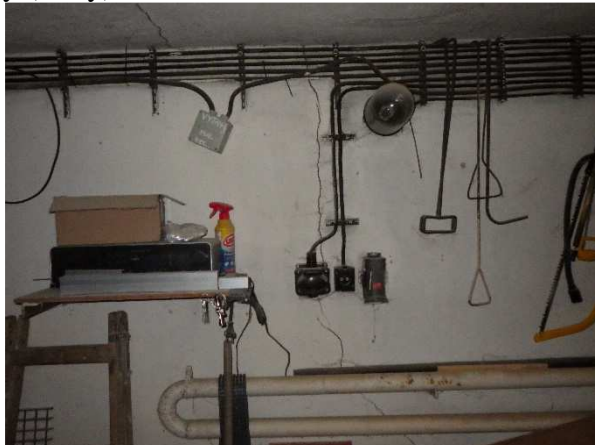
trhlina přes celou šířku zdiva v lokalitě přístavby (dílny)
