Most 4588-4

Most přes potok Krasovka v obci Krasov

MIMOŘÁDNÁ PROHLÍDKA

Datum provedení prohlídky: 24.9.2024

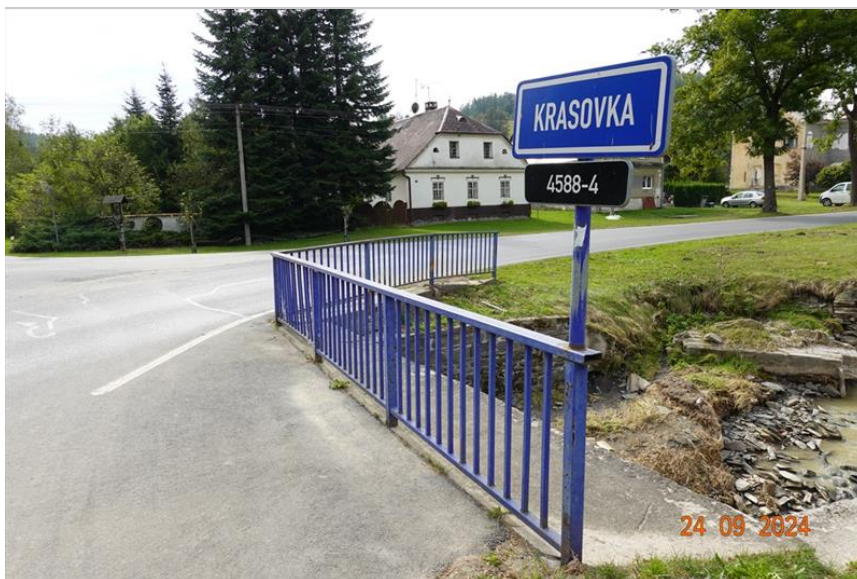
Pohled na pravou stranu mostu z vozovky.

4.6 Území pod mostem a přístup. cesty

Opevnění mostu na vtoku i výtoku kompletně odplaveno při povodni.

| [4] 4.6 | Území pod mostem a přístup. cesty | Obnovit opevnění koryta na vtoku i výtoku. |

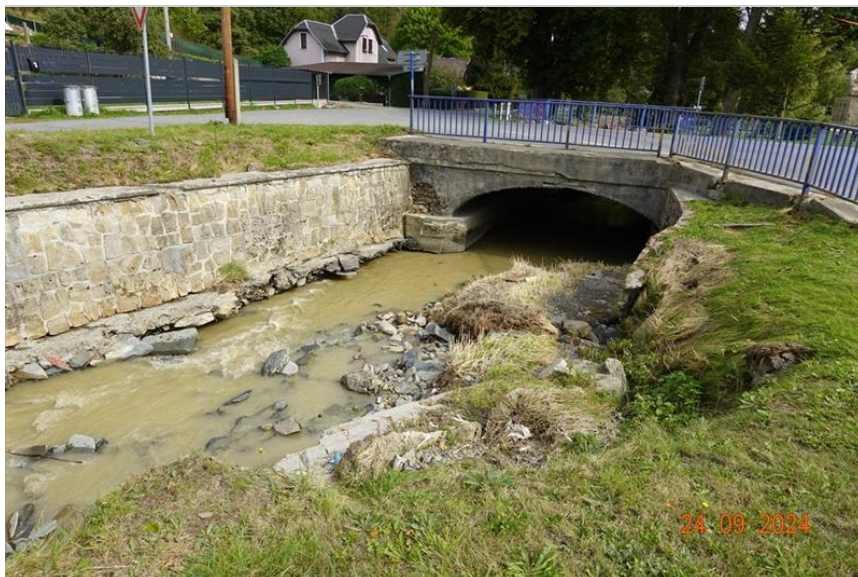
Boční pohled na most zprava.

4.6 Území pod mostem a přístup. cesty

Opevnění mostu na vtoku i výtoku kompletně odplaveno při povodni.

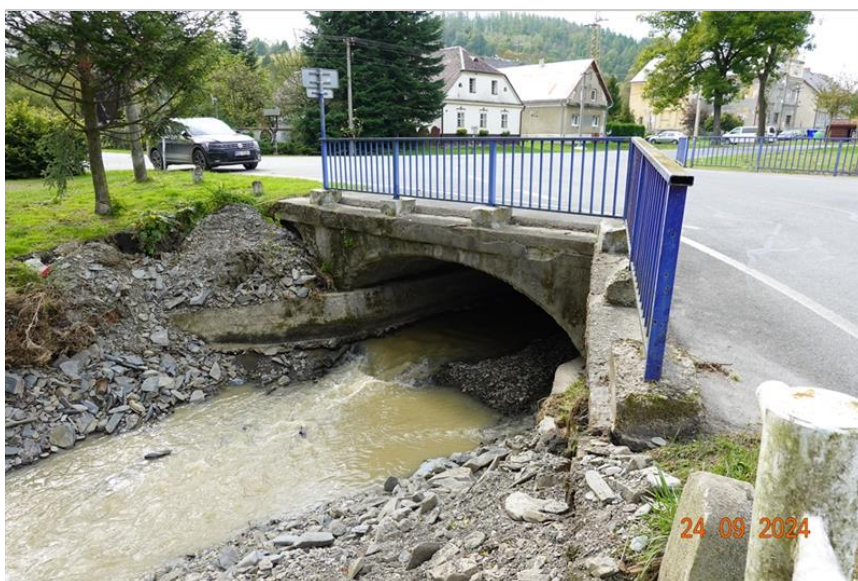
Boční pohled na most zleva.

4.6 Území pod mostem a přístup. cesty

Opevnění mostu na vtoku i výtoku kompletně odplaveno při povodni.

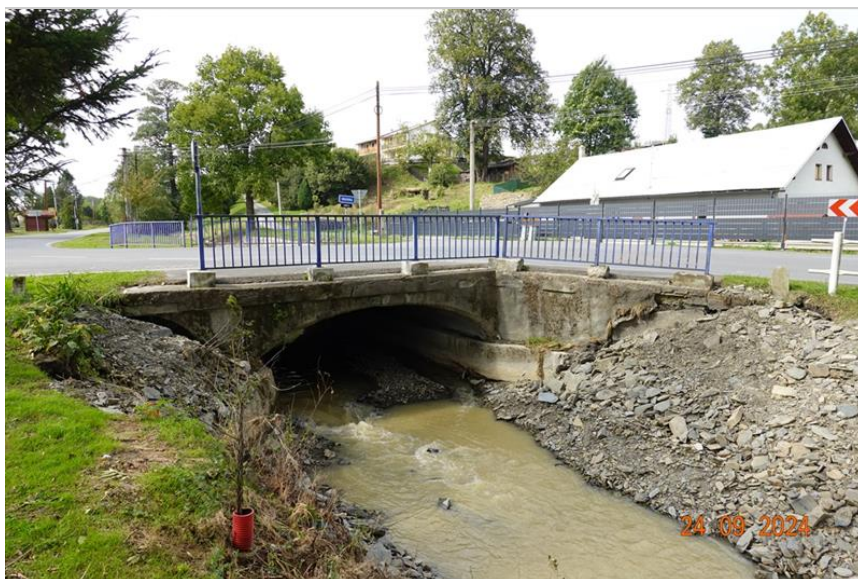
Další boční pohled na most zleva.

2.4 Čelní zdi a přesypávka

Z čelních zdí na obou stranách odpadává vrstva torkretu - ke zhoršení mohlo dojít po povodni.

4.6 Území pod mostem a přístup cesty

Opevnění mostu na vtoku i výtoku kompletně odplaveno při povodni.

| [3] 2.4 | Čelní zdi a přesypávka | Otryskat torkret a nesoudržný beton čelních zdí a klenby až po zdravý beton (vodní paprsek 2,0MPa) a provést reprofilaci případné výztuže a betonu pomocí nových KARI-sítí na spřahovacích tmelech a pomocí stříkaného betonu. |

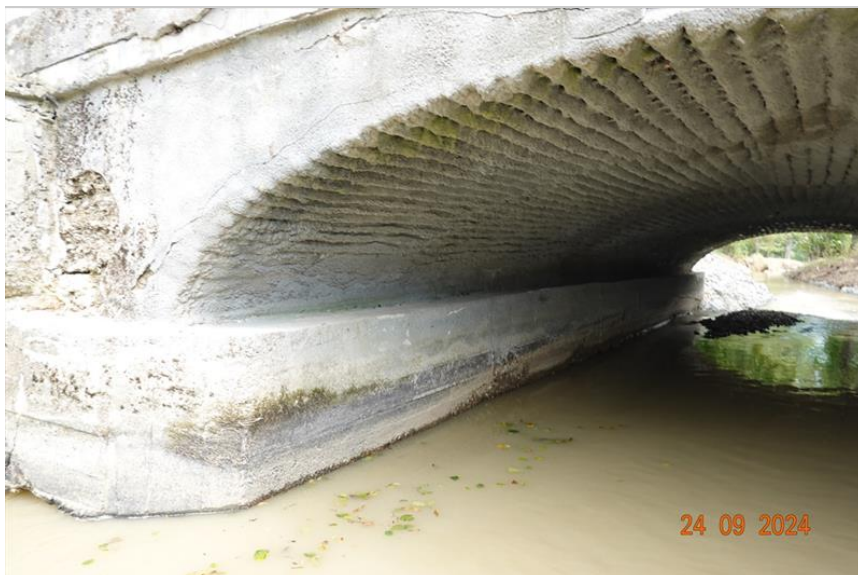
Při povodni 14.9.-16.9.2024 došlo k silnému podemletí obou opěr. 1OP je na vtoku podemleta cca 2,0m do hloubky pod úroveň horní hrany základu a cca 2,5-3,0m do strany pod vozovku v přechodové oblasti 1OP, na výtoku je podemletí cca 0,1m do hloubky a do strany pod vozovku a uprostřed cca 0,2-0,3m do hloubky i do strany pod vozovku. 2OP je podemleta na vtoku do hloubky cca 0,3m a 0,6m do strany pod vozovku, a podemletí se přímkově zmenšuje k výtoku, kde je 0,1m do hloubky a 0,1m do strany pod most. Jedná se dle ML o plochou klenbu z betonu s masívními patami tak, že jí podemletí 0,3m do hloubky i šířky neuškodí, protože tlakové zapření pasívním zemním tlakem je až daleko za touto podemletou částí (0,3m). Proto musí být částečně uzavřena jen vtoková polovina mostu - provoz bude probíhat pouze pruhem na výtokové straně mostu.

Pohled na OP1.

1.2 Mostní podpěry křídla a čelní zdi

OP1 je po povodni podemleta do hloubky 0,1-2,0m a do šířky 0,1-3,0m pod vozovku, došlo ke zhoršení stavu trhlin na OP1 a čelní zdi na pravé straně mostu.

| [1] 1.2 | Mostní podpěry křídla a čelní zdi | Po převedení vody hrázkou ke 2OP a vyčerpání vody provést podepření ocelovými teleskopickými stojkami s masívními rozpěrnými plechy o dno a nahoře o základ (vyšroubovat a přizvednout pokleslou klenbu), Na stojky navařit výztuže (KARI-sítě) a zabednit mírně pod hloubku podemletí a zabetonovat. Provádět po částech max 4,0m. Dno koryta bylo prohloubeno povodní cca o 0,6-0,8m u 1OP až o 2,0m. Pokud bude ponechána niveleta koryta o 0,6m níže, tak je nutné prohloubit obetonování a podbetonování základů min 0,8m pod úroveň nově ponechané nivelety koryta. |

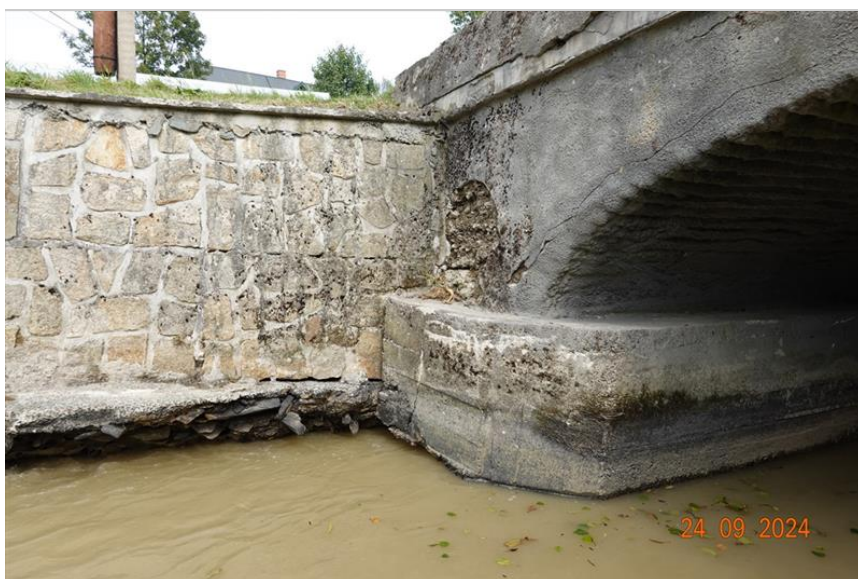
Pohled na OP1 a navazující nábrežní zeď zprava, naměřeno velmi silné podemletí cca 2,0m do hloubky a cca 2,5-3,0m do šířky pod vozovku - hrozí havárie pravé části mostu.

1.2 Mostní podpěry křídla a čelní zdi

OP1 je po povodni podemleta do hloubky 0,1-2,0m a do šířky 0,1-3,0m pod vozovku, došlo ke zhoršení stavu trhlin na OP1 a čelní zdi na pravé straně mostu.

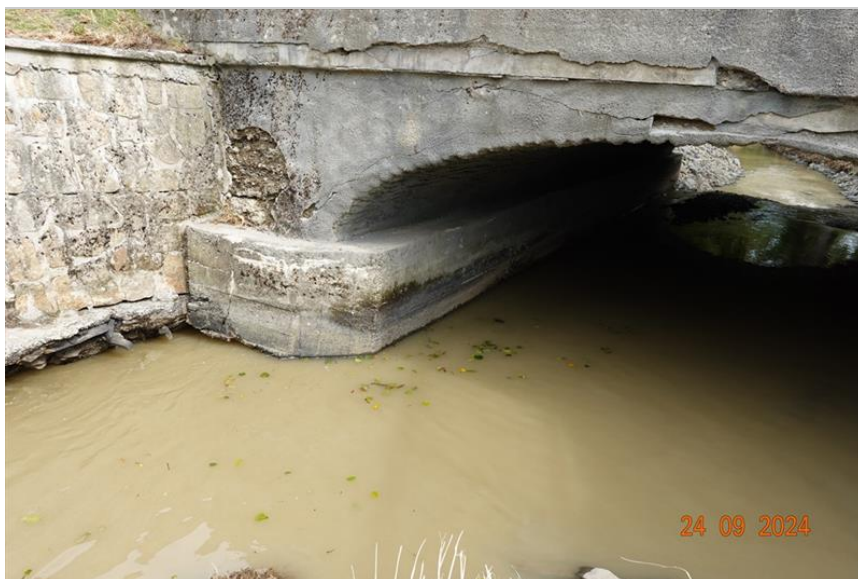
Další pohled na OP1.

1.2 Mostní podpěry křídla a čelní zdi
OP1 je po povodni podemleta do hloubky 0,1-2,0m a do šířky 0,1-3,0m pod vozovku, došlo ke zhoršení stavu trhlin na OP1 a čelní zdi na pravé straně mostu.

2.4 Čelní zdi a přesypávka
Z čelních zdí na obou stranách odpadává vrstva torkretu - ke zhoršení mohlo dojít po povodni.

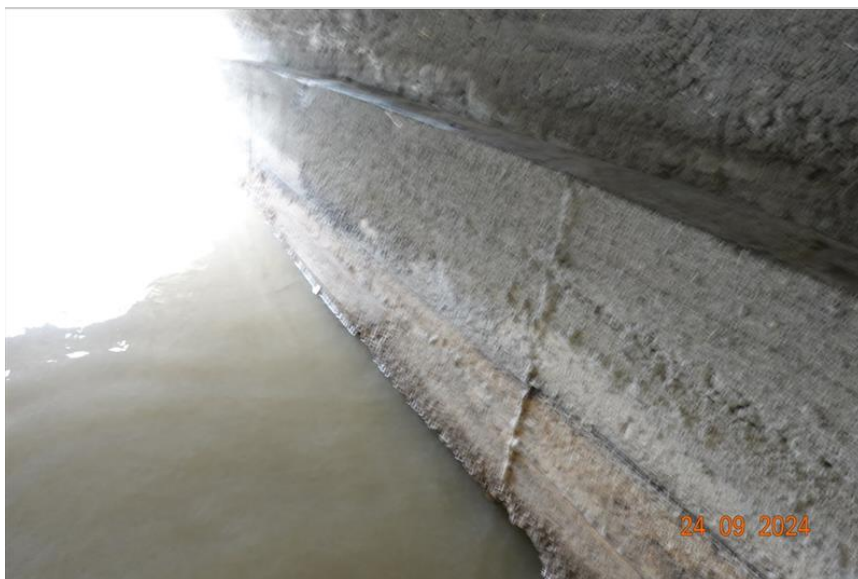
Detail OP1 v místě podemletí po povodni.

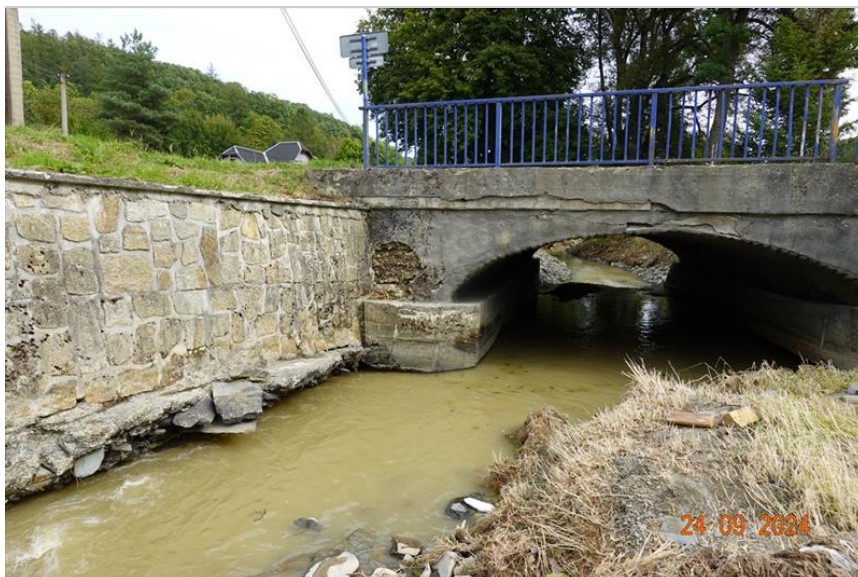
Pohled na nábrežní zed' na pravé straně a OP1, naměřeno podemletí do vzdálenosti cca 5,0m od mostu.

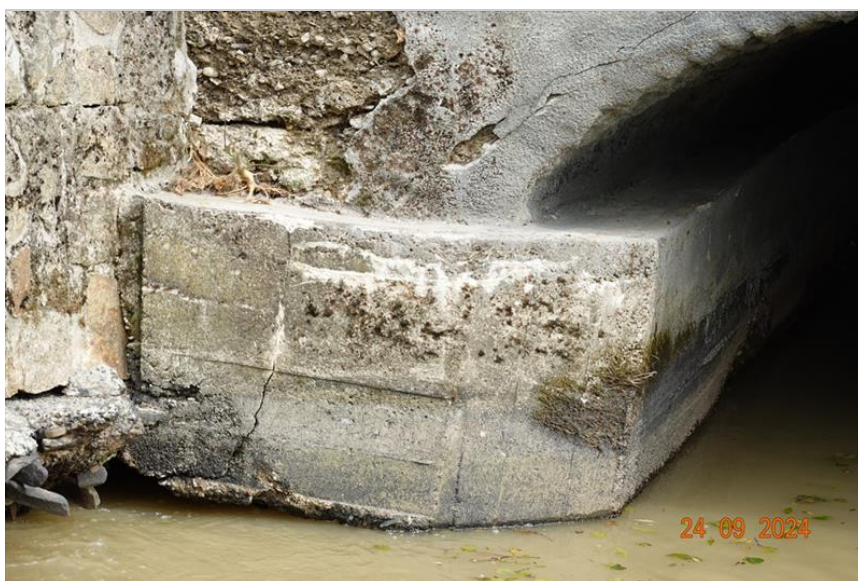
Detail OP1 v patě - trhliny (zhoršení trhlín po podemletí opěry po povodni).

1.2 Mostní podpěry křídla a čelní zdi
OP1 je po povodni podemleta do hloubky 0,1-2,0m a do šířky 0,1-3,0m pod vozovku, došlo ke zhoršení stavu trhlín na OP1 a čelní zdi na pravé straně mostu.

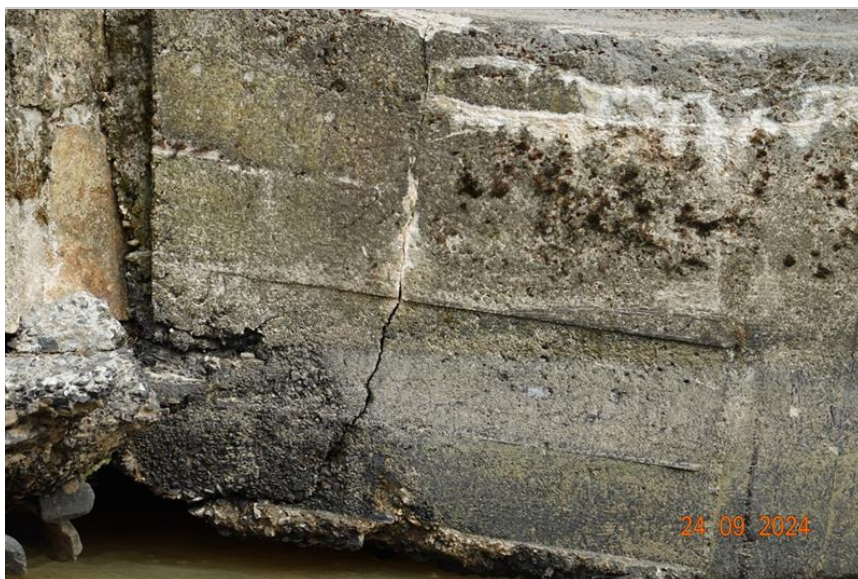
Detail OP1 v patě - trhliny (zhoršení trhlín po podemletí opěry po povodni).

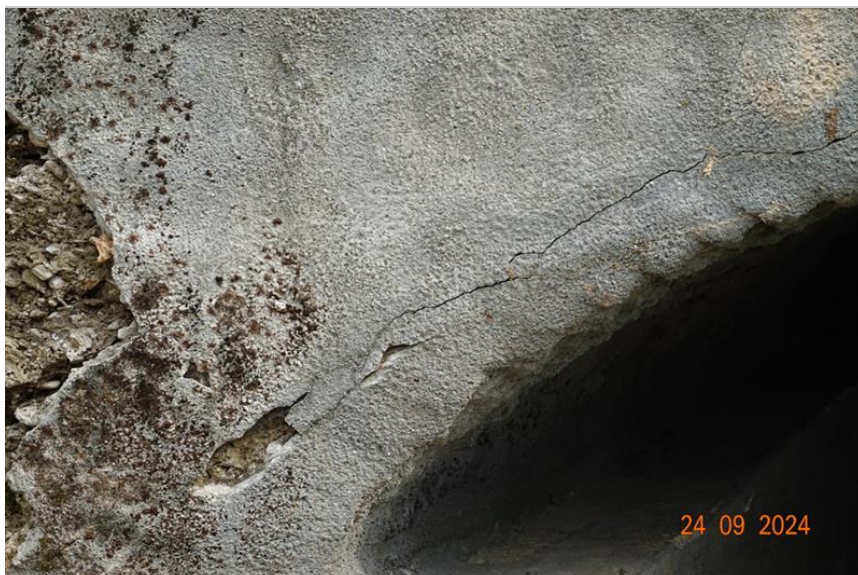
Detail čelní zdi u OP1 - trhliny - po povodni pravděpodobně došlo ke zhoršení.

1.2 Mostní podpěry křídla a čelní zdi
OP1 je po povodni podemleta do hloubky 0,1-2,0m a do šířky 0,1-3,0m pod vozovku, došlo ke zhoršení stavu trhlín na OP1 a čelní zdi na pravé straně mostu.

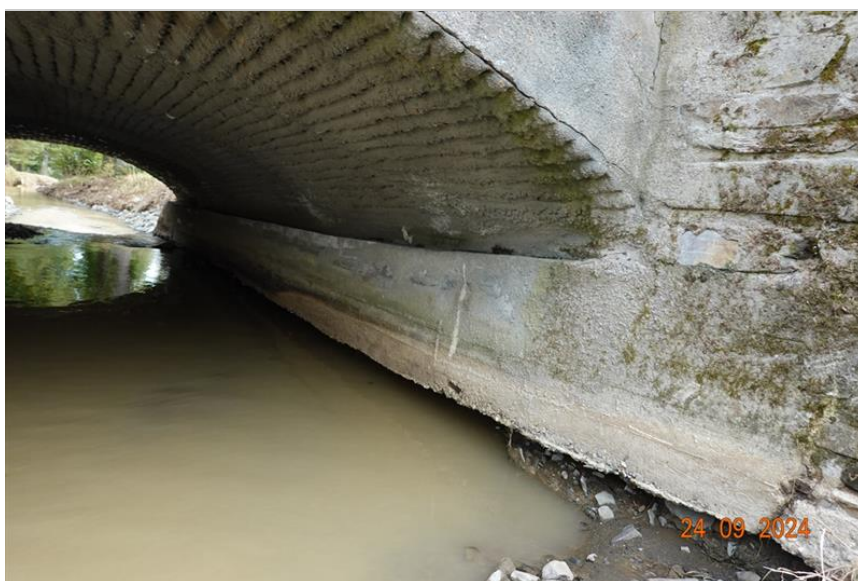
Pohled na OP2.

1.2 Mostní podpěry křídla a čelní zdi
OP2 je po povodni podemleta do hloubky 0,1-0,3m a do šířky 0,1-0,6m pod vozovku.

| [2] 1.2 | Mostní podpěry křídla a čelní zdi | Po převedení vody hrázkou ke 2OP a vyčerpání vody provést podepření ocelovými teleskopickými stojkami s masívními rozpěrnými plechy o dno a nahoře o základ (vyšroubovat a přizvednout pokleslou klenbu), Na stojky navařit výztuže (KARI-sítě) a zabednit mírně pod hloubku podemletí a zabetonovat. Provádět po částech max 4,0m. Dno koryta bylo prohloubeno povodní cca o 0,6-0,8m u 1OP až o 2,0m. Pokud bude ponechána niveleta koryta o 0,6m níže, tak je nutné prohloubit obetonování a podbetonování základů min 0,8m pod úroveň nově ponechané nivelety koryta. |

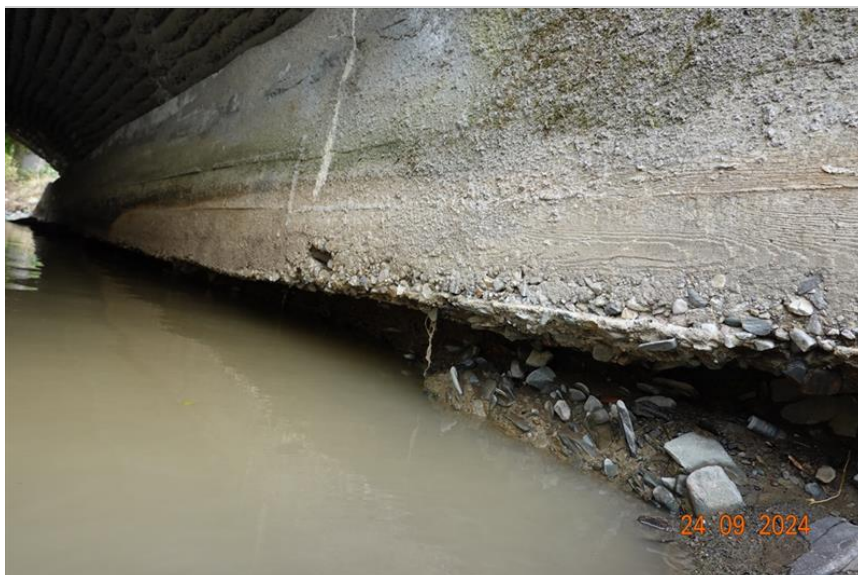
Detail OP2 v patě - podzemní opěry po povodni.

1.2 Mostní podpěry křídla a čelní ze
OP2 je po povodni podzemní do hloubky 0,1-0,3m a do šířky 0,1-0,6m pod vozovku.

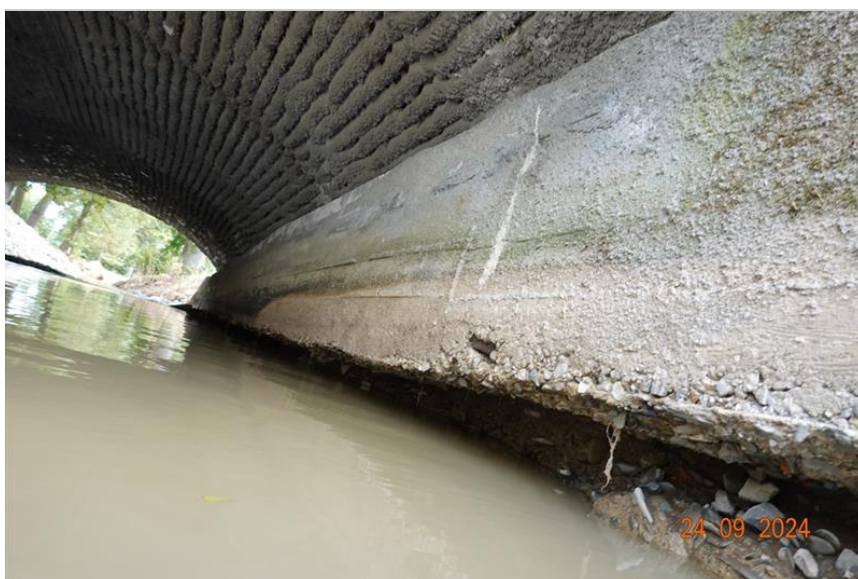
Další pohled na OP2 - podzemní opěry po povodni.

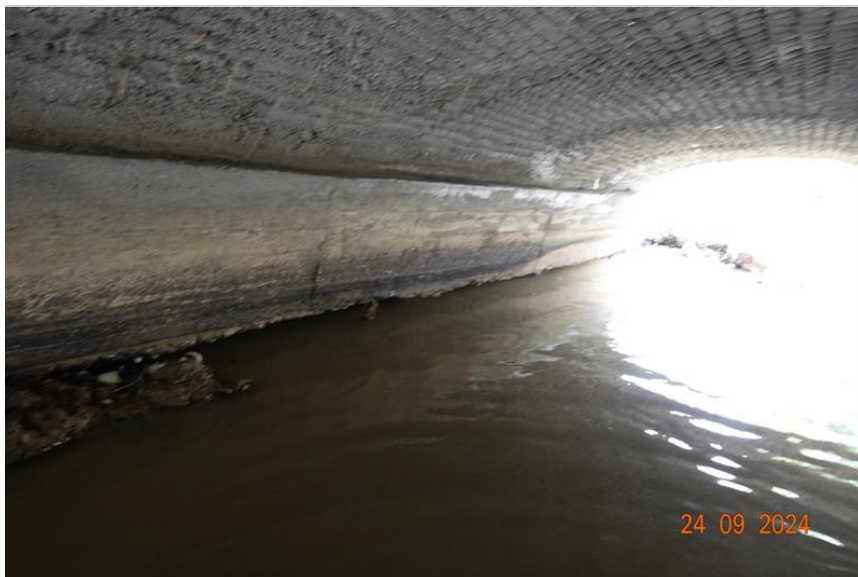
Další pohled na OP2 - podzemní opěry
po povodni.
