F. PRŮZKUMY

STAVEBNĚ TECHNICKÝ PRŮZKUM

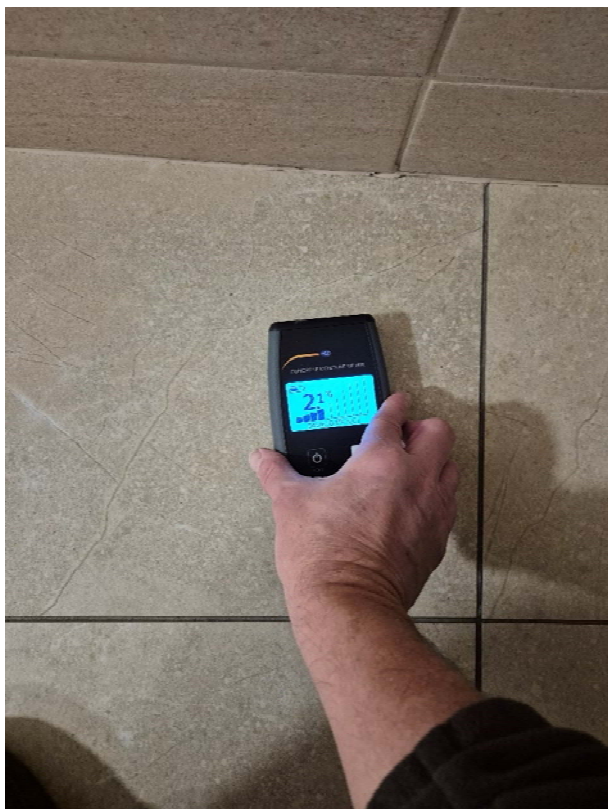
Výsledky měření vlhkosti podlah:

V ploše podlahy je relativní vlhkost podlah nižší než 2,5 % - podlaha není vlhká – nebyly naměřeny vyšší hodnoty než 2,5 % - měření bylo možno provést pouze na dlažbě na betonu v místnostech 002 a 003

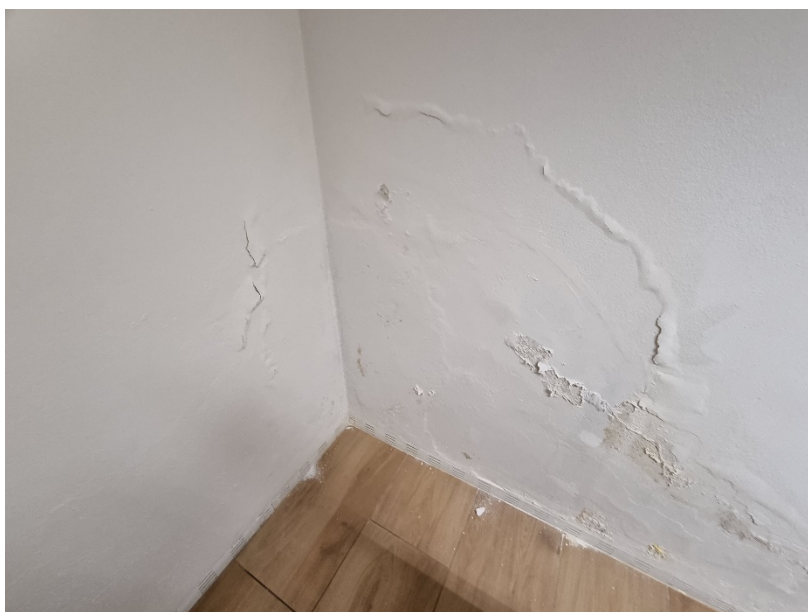
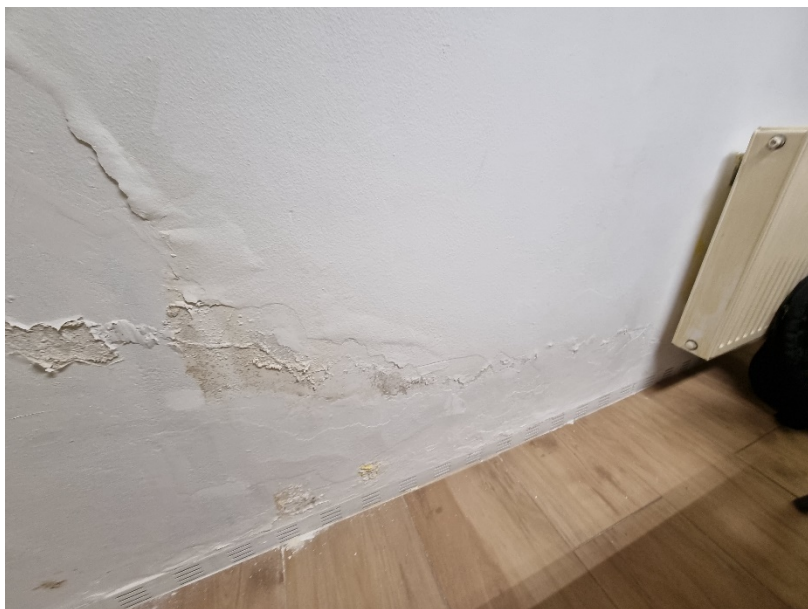
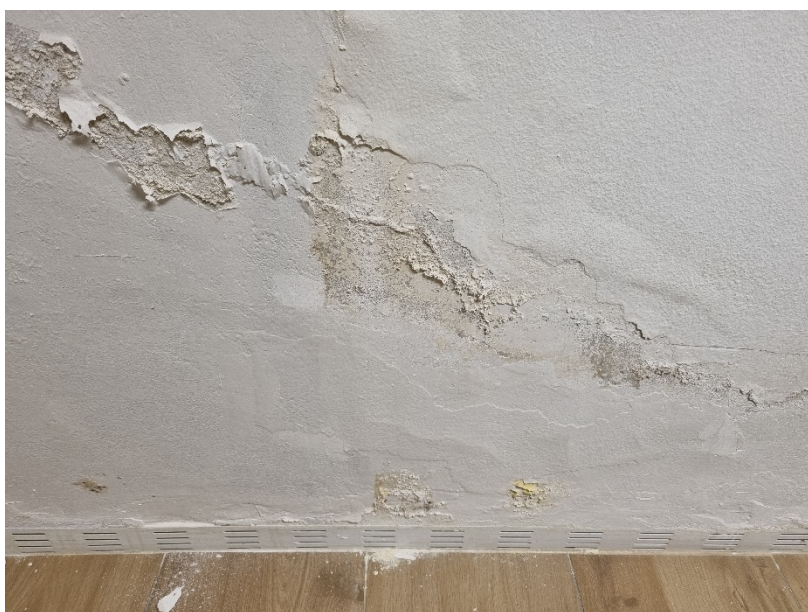
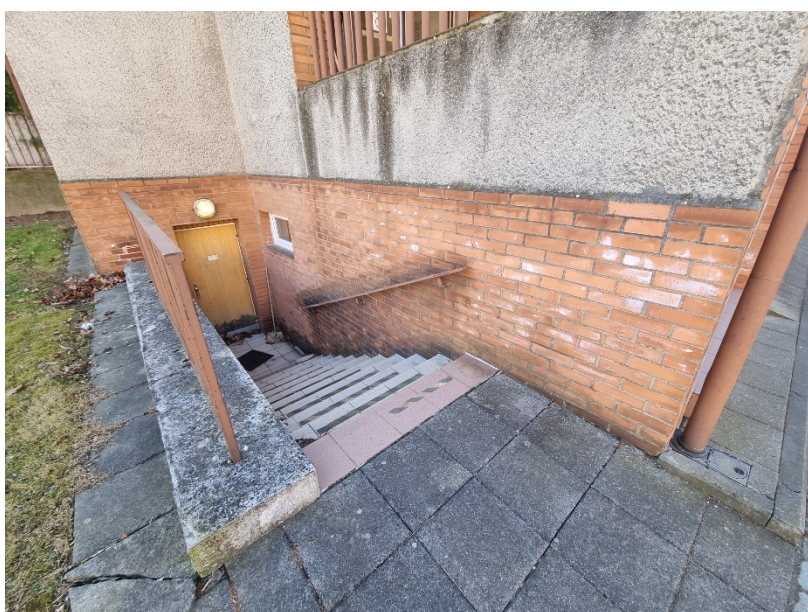
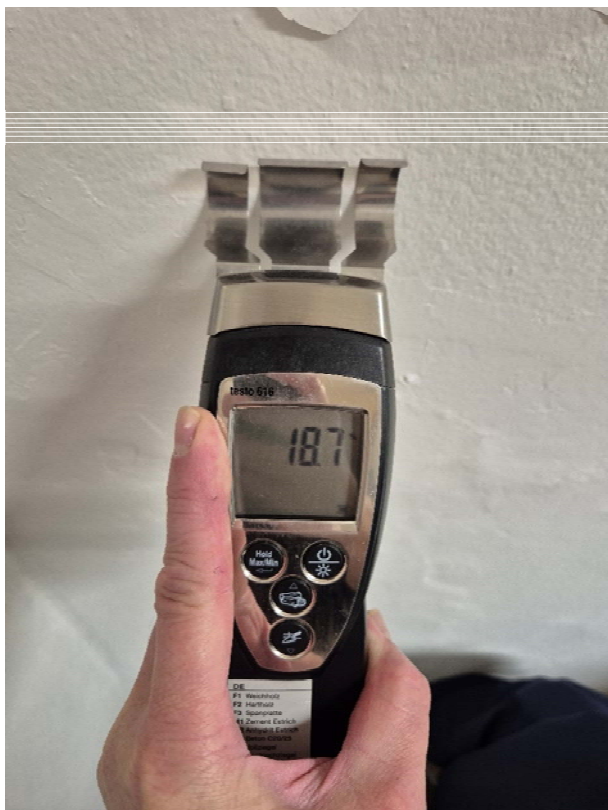
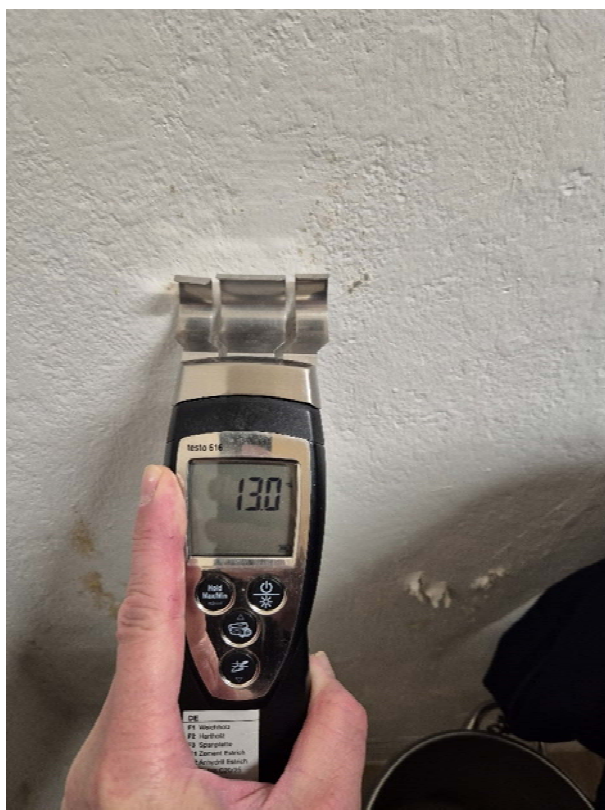
V místě viditelného vlhnutí zdiva – denní místnost 009 v 1.PP u venkovního schodiště

Hodnoty měření v denní místnosti značí vysokou vlhkost zdiva

Z výsledků je zřejmá velmi vysoká vlhkost zdiva v denní místnosti 009 v návaznosti na venkovní stěnu vstupního schodiště. Na hlavní chodbě 002 se jedná o zvýšenou vlhkost v rohu místnosti, v místě napojení na stěnu venkovního schodiště. Podél jižní stěny jsou naměřeny zvýšené hodnoty vlhkosti nad podlahou v místnostech 003, 004, 005. V místnostech 006 a 008 již nebyly naměřeny hodnoty vlhkosti znamenající zvýšenou vlhkost zdiva. Místnost 007 nebyla přístupná.

Nebyly pozorovány žádné zásadní statické poruchy objektu. Stav objektu odpovídá stáří a provádění pravidelné údržby. Zvýšená vlhkost v místě vstupního schodiště bude zapříčiněna chybějící svislou hydroizolací mezi schodištěm do 1.PP a obvodovou stěnou objektu obloženou cihelným páskem. Mohlo dojít k ucpání podlahové vpusti před vstupními dveřmi do 1.PP objektu. Jako problémové se rovněž jeví napojení schodišťové stěny na stěnu objektu.

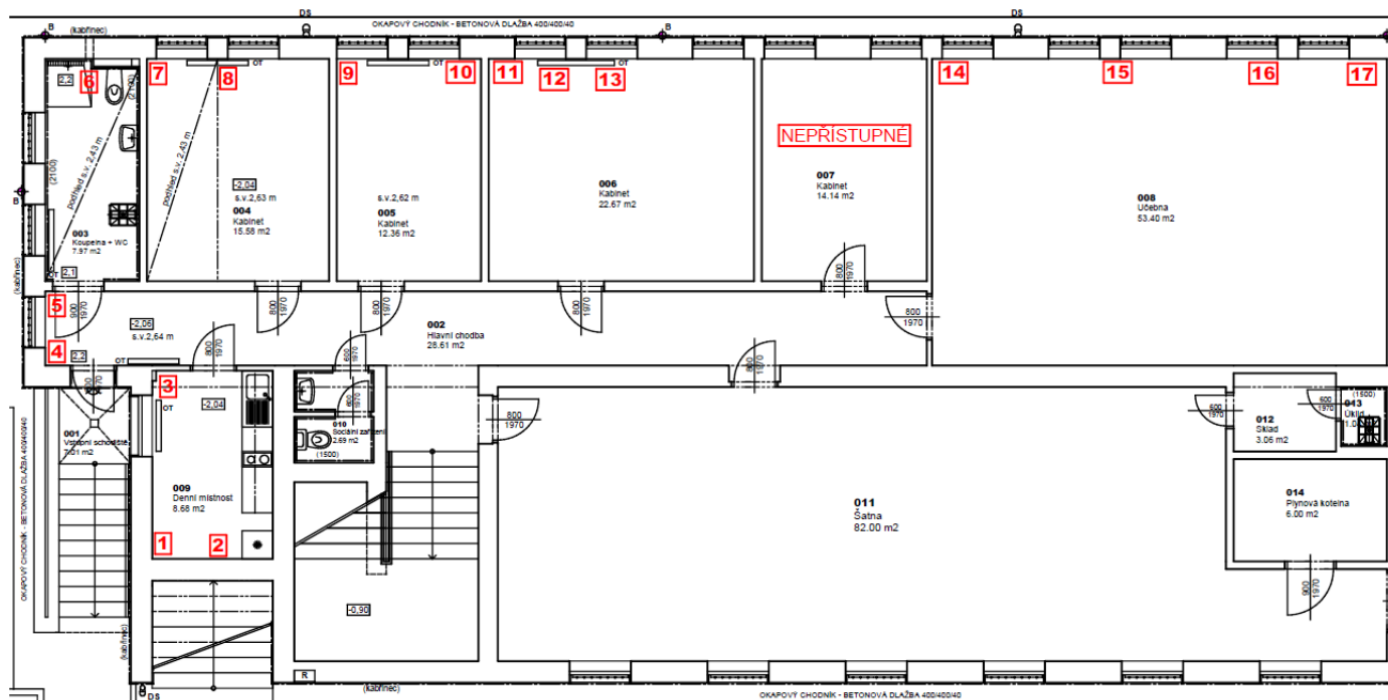
PLÁNOVÝ PRŮŘEZ

Bylo provedeno měření vlhkosti zdiva v místnostech podél východní a jižní strany objektu v 17 místech – viz schéma rozmístění provedených měření.

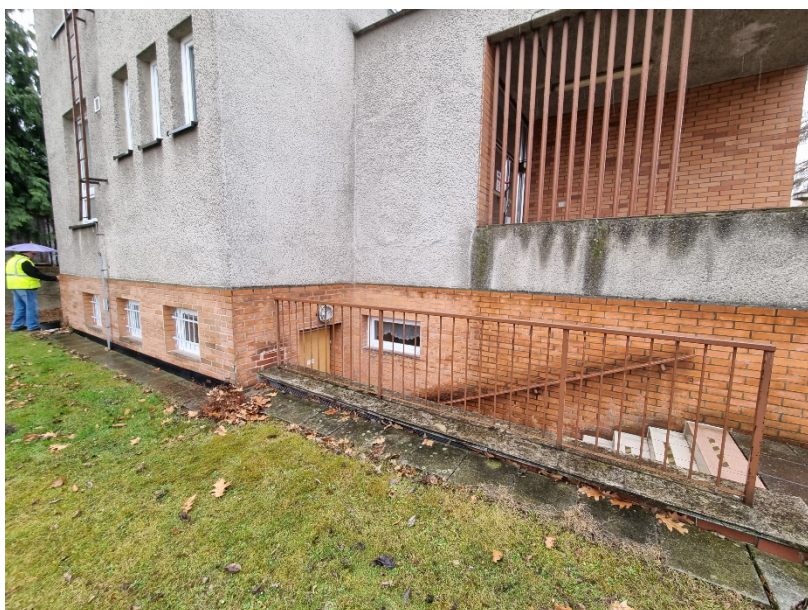
Sonda 1 – opěrná zed' venkovního schodiště

Vnější stěna venkovního schodiště byla původně obložena jako zbytek soklu objektu cihelným páskem – kabřincem. Dodatečně byla obložena cementotřískovými deskami i z vnitřní strany včetně osazení provětrávacích mřížek.

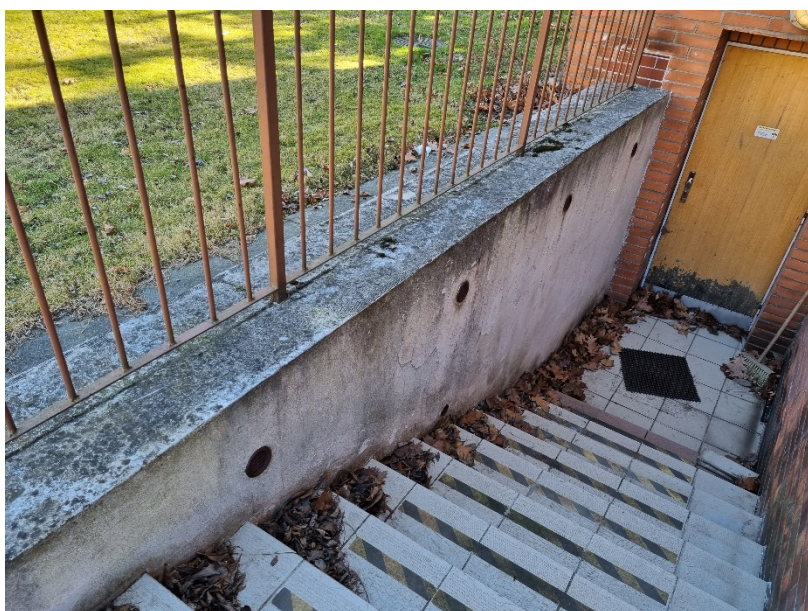
Na vnitřní straně obložení schodišťové stěny byly, u podlahy a pod korunou zdi, osazeny provětrávací mřížky.

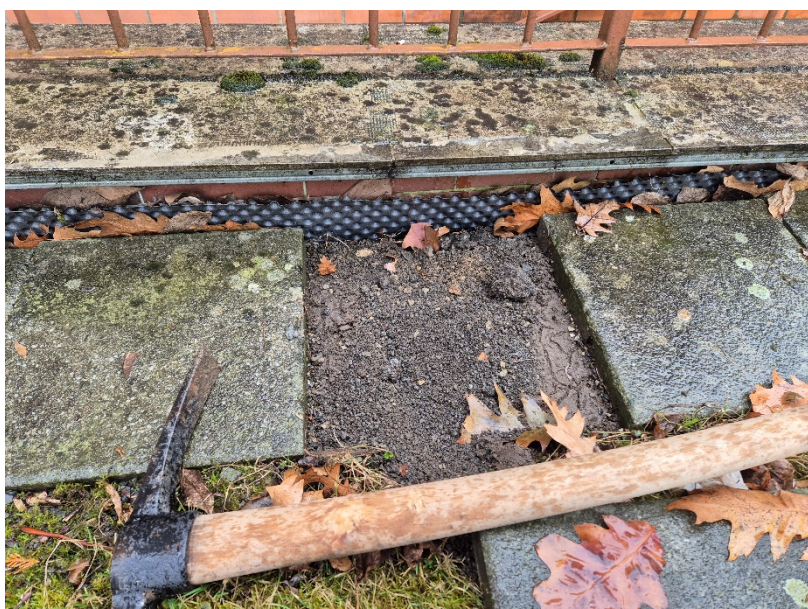
Z vnější strany je již obložení z cementotřískových desek nefunkční, někde úplně chybí. Pod obložení byla zatažena nopová folie, která má chránit hydroizolaci z živičného pásu a následně byl proveden okapový chodník z betonové dlažby na šterku.

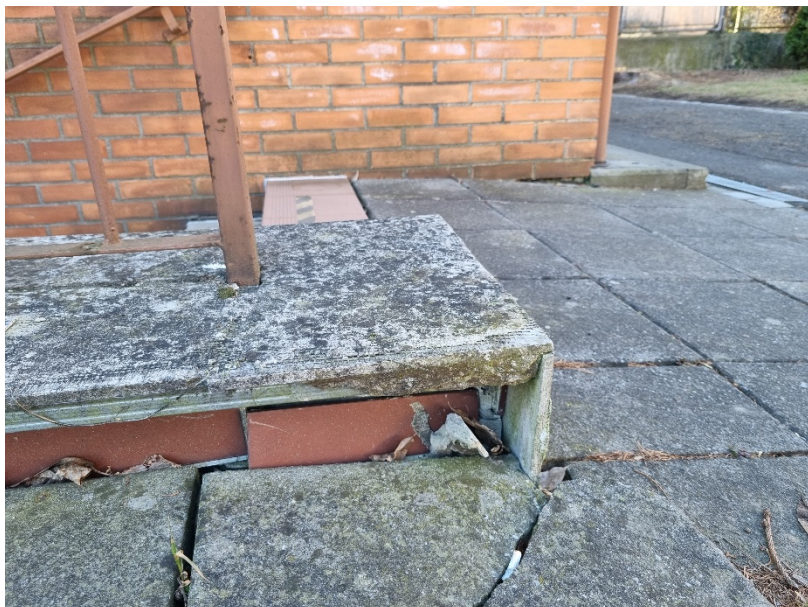
Obklad z kabřince je již pod obložením poškozen.

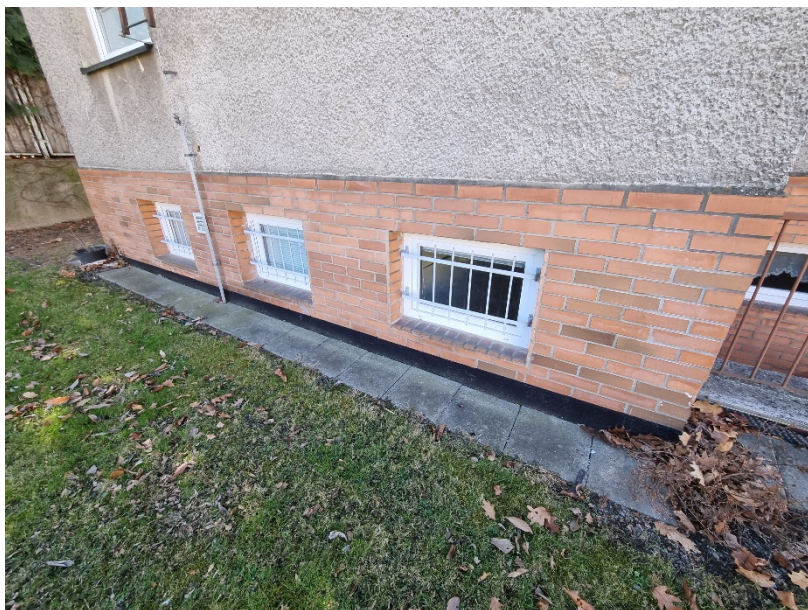
Sonda 2 – venkovního stěna v místě provedené sanace

Podél východní stěny objektu byla provedena sanace obvodového zdiva včetně drenáže. Izolace z živičného pásu byla vytažena cca 150-200 mm nad terén na stávající kabřinec.

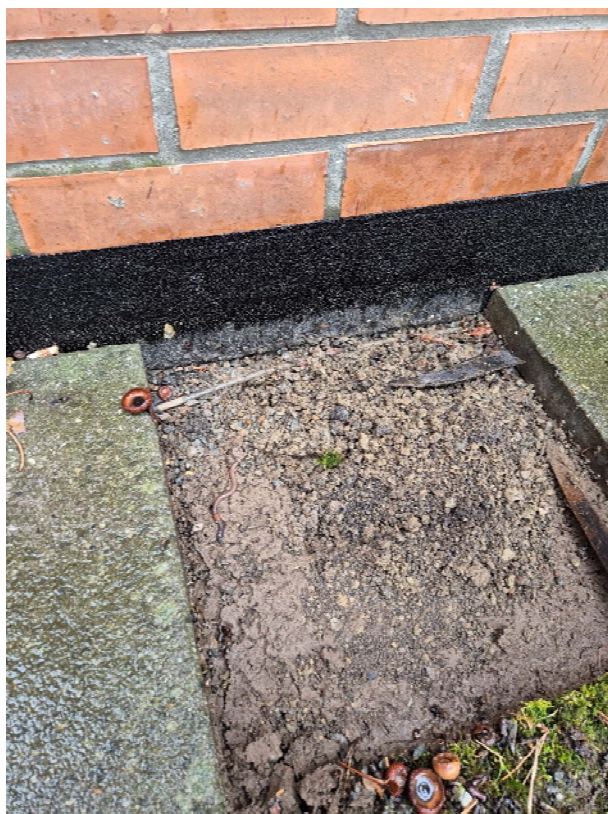
Po odkrytí dlažby okapového chodníku byla nalezena separační geotextílie podél zdi, štěrkový podsyp. Přímo pod dlažbou je vedeno uzemnění bleskosvodu. **V interiéru v prostoru koupelny nejsou zjevné problémy s vlhkostí na dotčené stěně.**

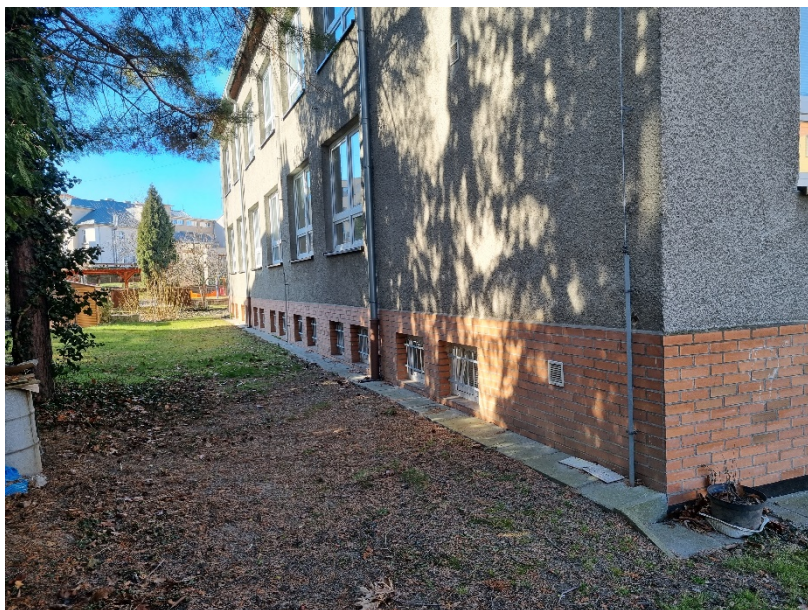
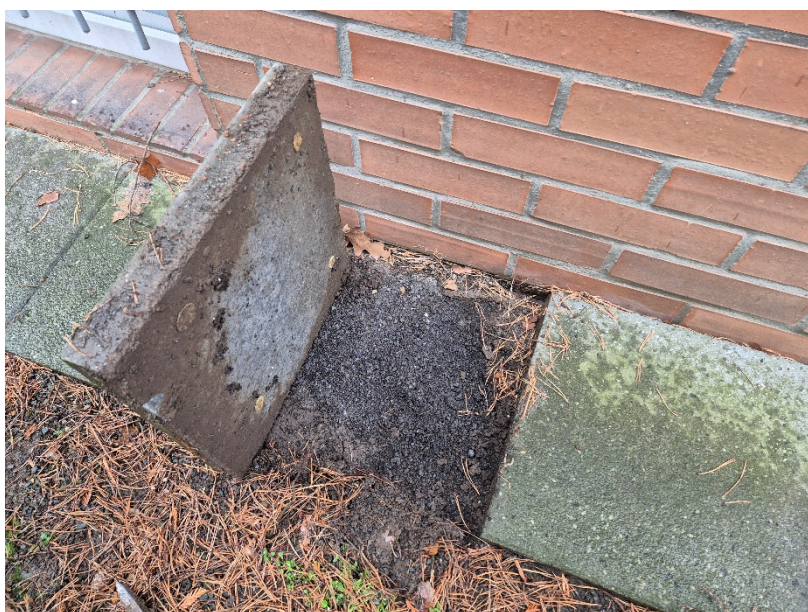
Sonda 3 – venkovního stěna na jižní straně objektu

Podél jižní stěny je proveden pouze okapový chodník z betonové dlažby na jemném štěrkovém podsypu. V části od rohu budovy po 4 okno byly v interiéru naměřeny zvýšené hodnoty vlhkosti zdiva nad podlahou 1.PP

U jižní obvodové stěny mohou být příčinou vyšší vlhkosti problémy s dešťovou kanalizací, případně poškozená nebo nefunkční svislá hydroizolace obvodové stěny.

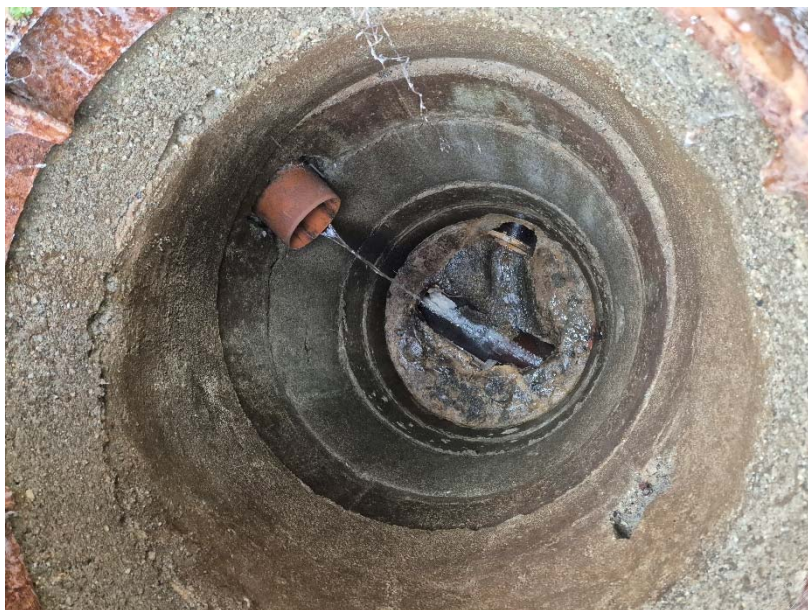
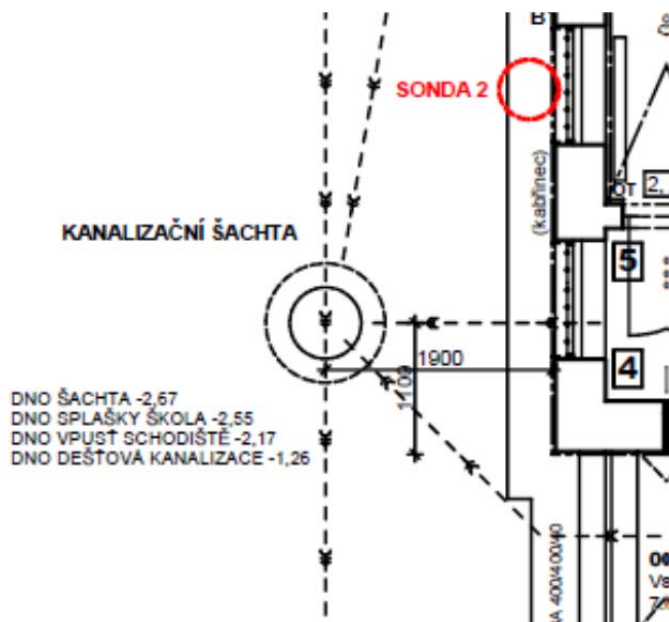
Kanalizační šachta

Zaměřený průběh kanalizace neodpovídá, umístění šachet, neodpovídá stanovisku SmVaK.
