## F. PRŮZKUMY

### PRŮZKUM TERMOKAMEROU

Dne 14.3.2025 byl proveden stavební průzkum termokamerou Fluke Thermography v prostorách 1.PP budovy školy. Průzkum byl zaměřen na obvodové zdivo 1.PP pod úroveň terénu a v místě vstupního schodiště z důvodu zvýšené vlhkosti zdiva.

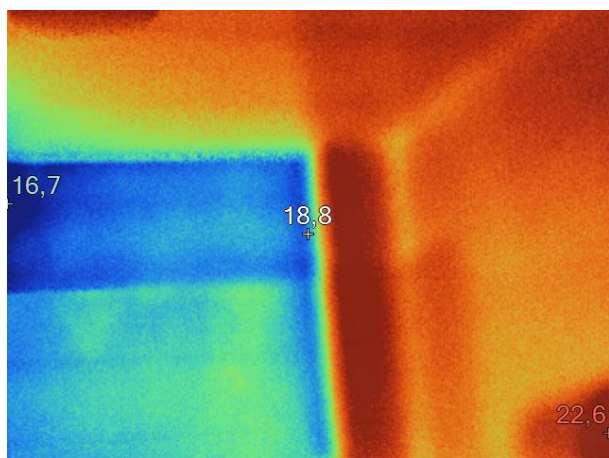
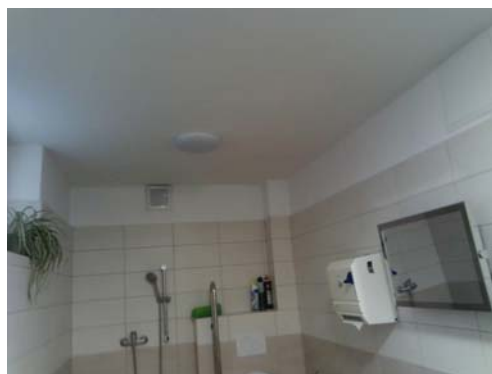
#### Měření č. 1

Datum kontroly:	14.3.2025	Oblast	Opava
Umístění	003 -Koupelna + WC	Kompas	
Popis	Roh místnosti pod stropem – obvodová stěna	Povětrnostní podmínky:	
Vnitřní teplota vzduchu		Vnější teplota vzduchu	
Vnitřní relativní vlhkost:		Vnější relativní vlhkost:	
Rosný bod (uvnitř):		Rychlost větru	
Problém		Priorita oprav:	
Zářivost:	0,95	Odražená teplota:	22,0 °C
Výrobce kamery	Fluke Thermography	Kamera:	Ti450-16110254

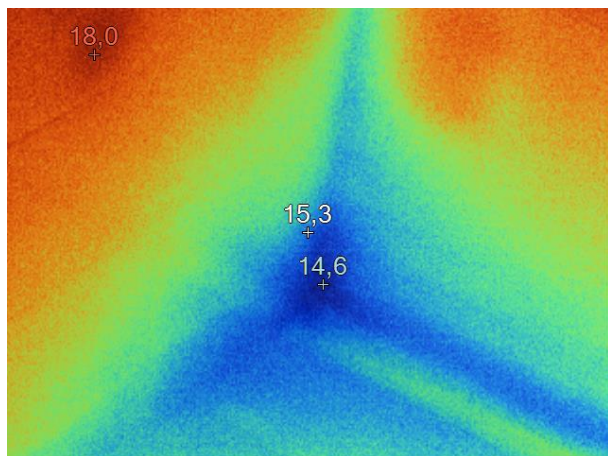
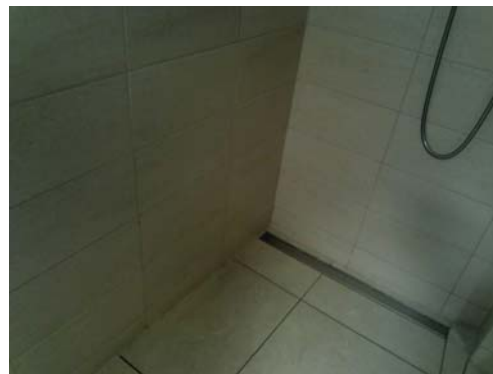
## Měření č. 2

Datum kontroly:	14.3.2025	Oblast	Opava
Umístění	003 – Koupelna + WC	Kompas	
Popis	Roh místnosti nad podlahou – obvodové stěny	Povětrnostní podmínky:	
Vnitřní teplota vzduchu		Vnější teplota vzduchu	
Vnitřní relativní vlhkost:		Vnější relativní vlhkost:	
Rosný bod (uvnitř):		Rychlost větru	
Problém		Priorita oprav:	
Zářivost:	0,95	Odražená teplota:	22,0 °C
Výrobce kamery	Fluke Thermography	Kamera:	Ti450-16110254

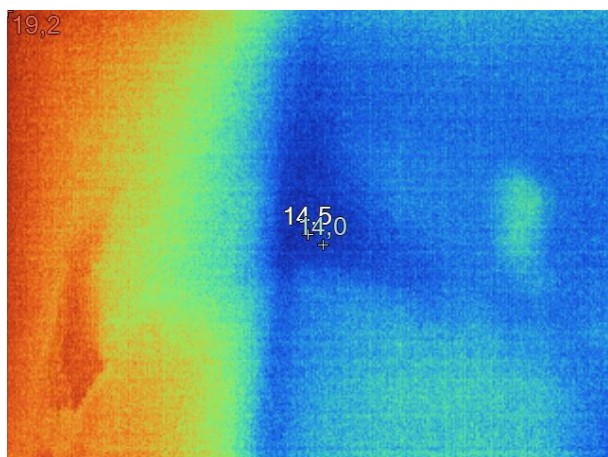
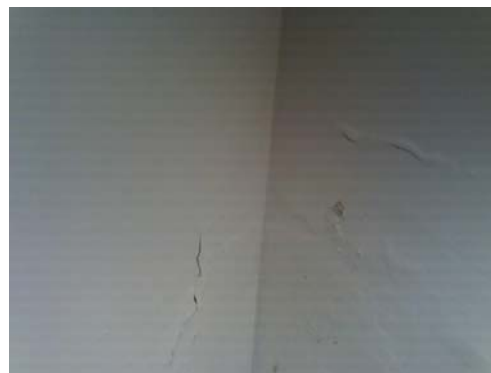
### Měření č. 3

Datum kontroly:	14.3.2025	Oblast	Opava
Umístění	009 – Denní místnost	Kompas	
Popis	Vlhký roh místnosti – obvodová stěna napojena na vnitřní stěnu – za obvodovou stěnou je vstupní schodiště do 1.PP	Povětrnostní podmínky:	
Vnitřní teplota vzduchu		Vnější teplota vzduchu	
Vnitřní relativní vlhkost:		Vnější relativní vlhkost:	
Rosný bod (uvnitř):		Rychlost větru	
Problém		Priorita oprav:	
Zářivost:	0,95	Odražená teplota:	22,0 °C
Výrobce kamery	Fluke Thermography	Kamera:	Ti450-16110254

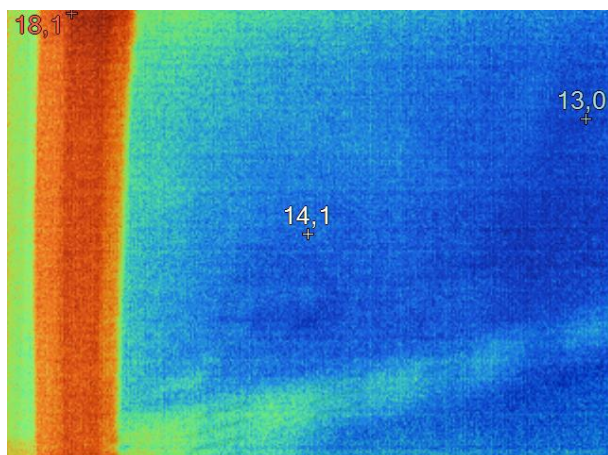
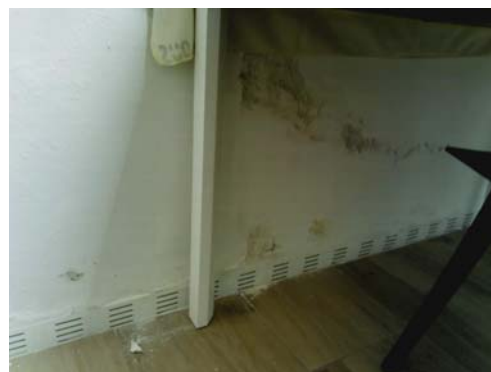
## Měření č. 4

Datum kontroly:	14.3.2025	Oblast	Opava
Umístění	009 – Denní místnost	Kompas	
Popis	Vlhká obvodová stěna v ploše - za stěnou je vstupní schodiště do 1.PP	Povětrnostní podmínky:	
Vnitřní teplota vzduchu		Vnější teplota vzduchu	
Vnitřní relativní vlhkost:		Vnější relativní vlhkost:	
Rosný bod (uvnitř):		Rychlost větru	
Problém		Priorita oprav:	
Zářivost:	0,95	Odražená teplota:	22,0 °C
Výrobce kamery	Fluke Thermography	Kamera:	Ti450-16110254

Měření termokamerou nebyly odhaleny žádné zásadní poruchy. Na některých místech při měření č. 4, 5, 6 a 7 byly zjištěny teploty na vnitřním povrchu blízko teploty rosného bodu. Nejnižší naměřena vnitřní teplota povrchu byla u měření č. 7 – 11,6 °C.

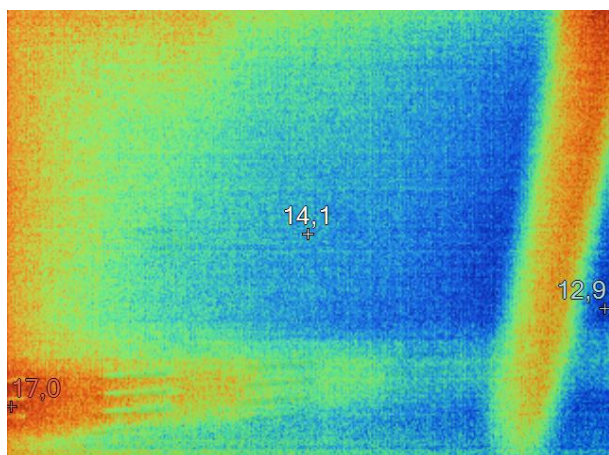
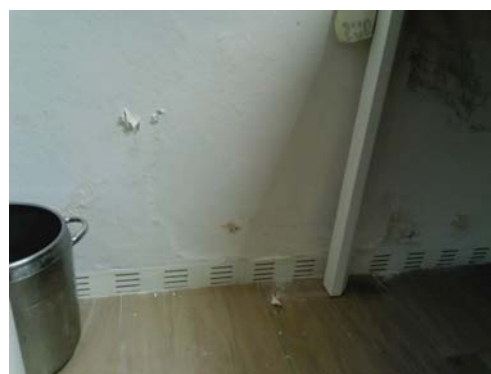
## Měření č. 5

Datum kontroly:	14.3.2025	Oblast	Opava
Umístění	009 – Denní místnost	Kompas	
Popis	Vlhká obvodová stěna v ploše – za stěnou je vstupní schodiště do 1.PP	Povětrnostní podmínky:	
Vnitřní teplota vzduchu		Vnější teplota vzduchu	
Vnitřní relativní vlhkost:		Vnější relativní vlhkost:	
Rosný bod (uvnitř):		Rychlost větru	
Problém		Priorita oprav:	
Zářivost:	0,95	Odražená teplota:	22,0 °C
Výrobce kamery	Fluke Thermography	Kamera:	Ti450-16110254

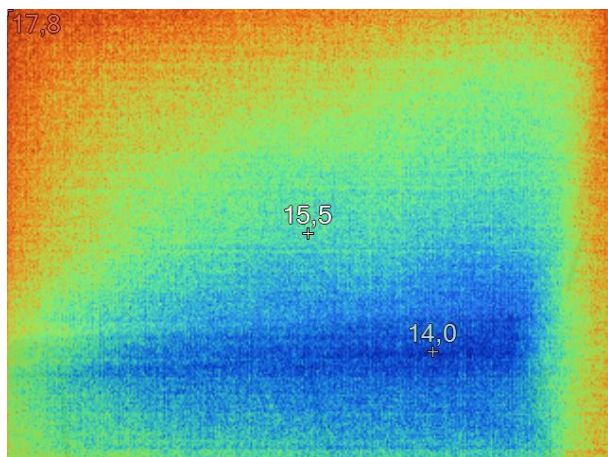
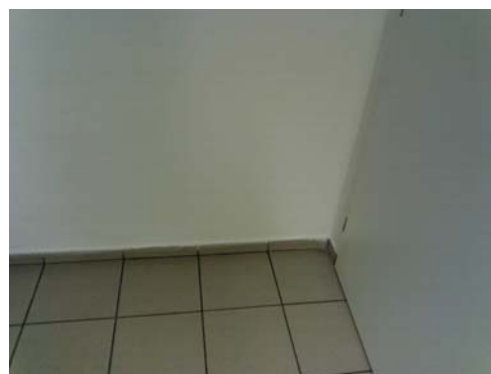
## Měření č. 6

Datum kontroly:	14.3.2025	Oblast	Opava
Umístění	002 – hlavní chodba	Kompas	
Popis	Roh místnosti nad podlahou – obvodová stěna	Povětrnostní podmínky:	
Vnitřní teplota vzduchu		Vnější teplota vzduchu	
Vnitřní relativní vlhkost:		Vnější relativní vlhkost:	
Rosný bod (uvnitř):		Rychlost větru	
Problém		Priorita oprav:	
Zářivost:	0,95	Odražená teplota:	22,0 °C
Výrobce kamery	Fluke Thermography	Kamera:	Ti450-16110254

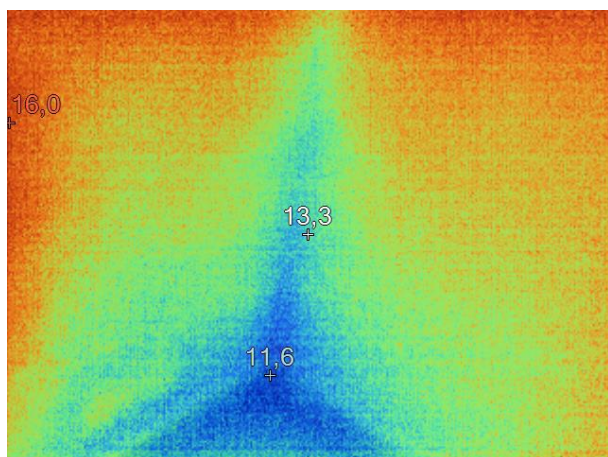
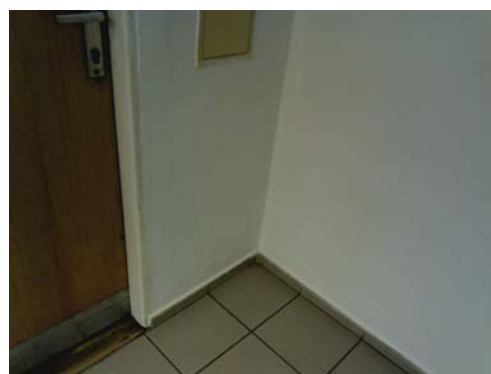
## Měření č. 7

Datum kontroly:	14.3.2025	Oblast	Opava
Umístění	002 – hlavní chodba	Kompas	
Popis	Roh místnosti nad podlahou – obvodové stěny u vstupních dveří do 1.PP	Povětrnostní podmínky:	
Vnitřní teplota vzduchu		Vnější teplota vzduchu	
Vnitřní relativní vlhkost:		Vnější relativní vlhkost:	
Rosný bod (uvnitř):		Rychlost větru	
Problém		Priorita oprav:	
Zářivost:	0,95	Odražená teplota:	22,0 °C
Výrobce kamery	Fluke Thermography	Kamera:	Ti450-16110254

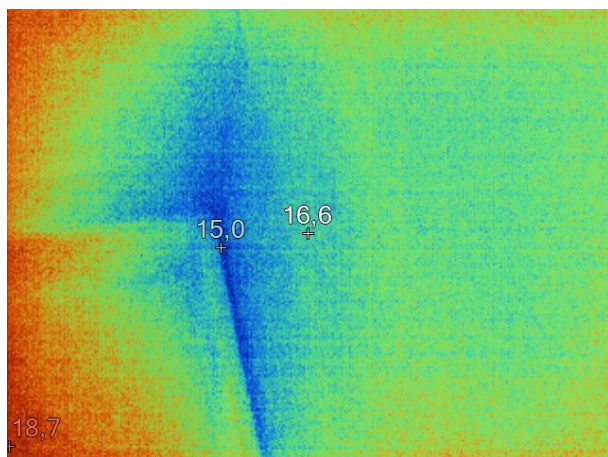
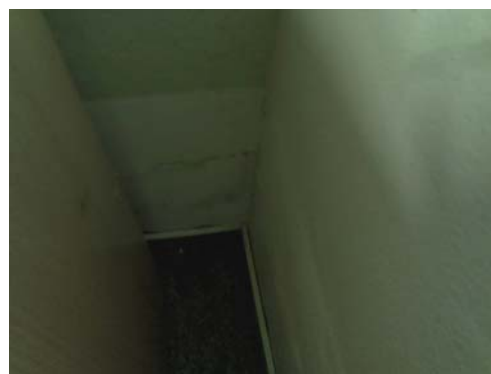
## Měření č. 8

Datum kontroly:	14.3.2025	Oblast	Opava
Umístění	004 – Kabinet	Kompas	
Popis	Roh místnosti ve styku obvodové a vnitřní stěny	Povětrnostní podmínky:	
Vnitřní teplota vzduchu		Vnější teplota vzduchu	
Vnitřní relativní vlhkost:		Vnější relativní vlhkost:	
Rosný bod (uvnitř):		Rychlost větru	
Problém		Priorita oprav:	
Zářivost:	0,95	Odražená teplota:	22,0 °C
Výrobce kamery	Fluke Thermography	Kamera:	Ti450-16110254

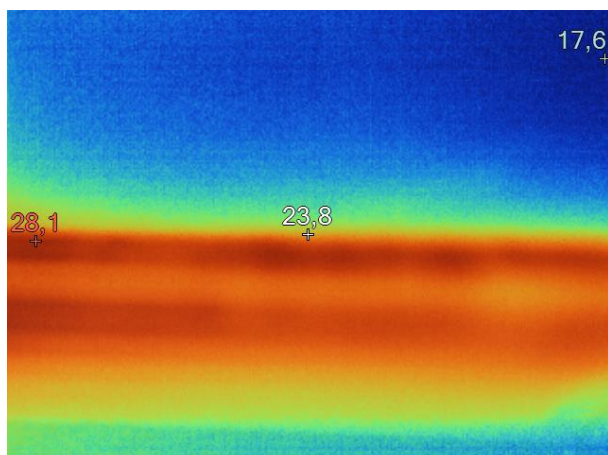
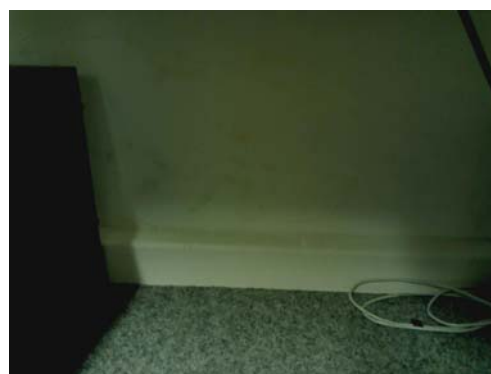
## Měření č. 9

Datum kontroly:	14.3.2025	Oblast	Opava
Umístění	005 – Kabinet	Kompas	
Popis	Obvodová stěna nad podlahou – nad rozvodem teplovodního topení v plastové chráničce	Povětrnostní podmínky:	
Vnitřní teplota vzduchu		Vnější teplota vzduchu	
Vnitřní relativní vlhkost:		Vnější relativní vlhkost:	
Rosný bod (uvnitř):		Rychlost větru	
Problém		Priorita oprav:	
Zářivost:	0,95	Odražená teplota:	22,0 °C
Výrobce kamery	Fluke Thermography	Kamera:	Ti450-16110254
