STAVEBNÍ PRŮZKUM

REVITALIZACE ZAHRADY A ZPEVNĚNÝCH PLOCH VRBNO POD PRADĚDEM

PROVEDENO: 04/2025

7D BIM projekt s.r.o.,
IČO: 05654866,
Revoluční 910/20, 794 01 Krnov

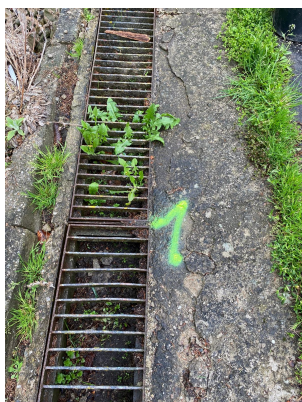
- 1) Odvodnění opěrné zídky nad parcelou č.12 - Pouze žlab bez odvodu do jakékoliv kanalizace - vyřešeno v PD.
- 2) Podesta - drolicí se prasklý beton na horní podestě, nutno provést novou betonáž a nahradit současnou konstrukci z hlinitanového betonu . Bude řešeno v novém návrhu.

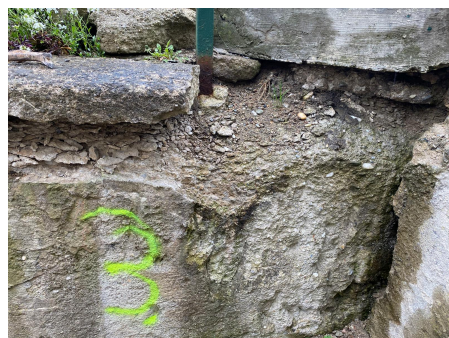
- 3) Nové napojení schodiště na novou opěrnou stěnu, nové zábradlí. Spoje mezi opěrnou zdí a schodiště neplní funkci. Není zajištěn spoj zábradlí a konstrukce schodiště a opěrné stěny - zábradlí není bezpečné. Schodiště praská a odděluje se od opěrné zdi. Bude odstraněno demolicí. Bude navrženo v novém stavu PD nové schodiště.

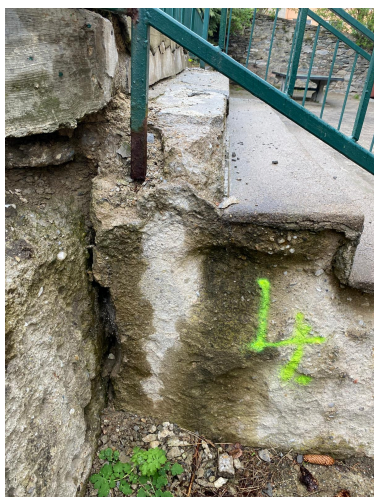
- 4) Soudržnost zábradlí se schodištěm nezajištěna, schodiště viditelně poškozeno. Bude odstraněno demolicí.
- 5) Odtokový žlab není nikde napojený - ztrácí funkci. V novém řešení bude nová odtoková kanalizace.

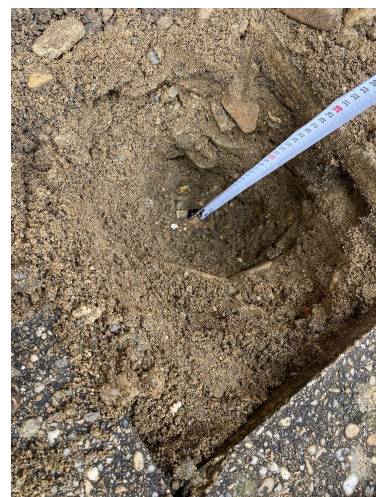
- 6) Dozdění opadané omítky. V dřívější době tudy vedl hlavní přívod elektroinstalace, který je již přeložen bude navržena dozdivka omítky.
- 7) Sonda podloží současné dlažby - podloží tvořeno 29cm štěrkopísku, který byl uhuštěn bez hrubších frakcí ve vrstvě. Betonová dlažba je již vypraskaná s velkou spárou. Úprava podloží a nová skladba - řešeno projektovou dokumentací.

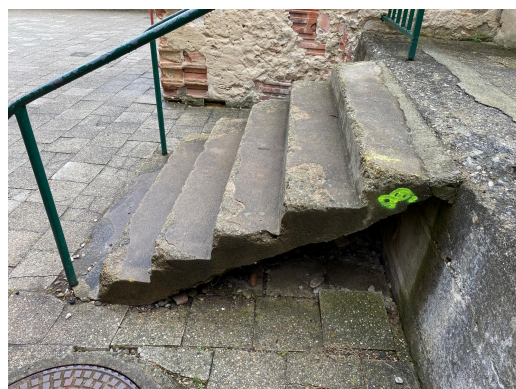
- 8) Rozpadající se spoj mezi schodištěm a oběma podestami nutno nahradit novým schodištěm. Zde je viditelné zatékání vody, ta při mrazu roztrhala původní beton a konstrukce se od sebe oddělují. Bude kompletně zdemolováno schodiště a navrženo nové v projektové dokumentaci pravděpodobně demontovatelné.

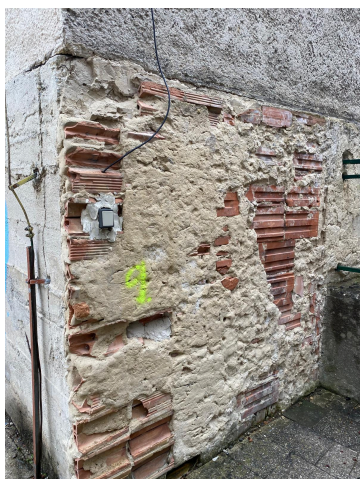
- 9) Na objektu garáže ve spodní části dětského hřiště stěna je obložena dutinkovou cihlou a je již značně popraskaná a vydrolená. Cihla bude oklepána a bude vyhrubována dle nového stavu projektové dokumentace novou omítkou. Ta bude natřena barvou.

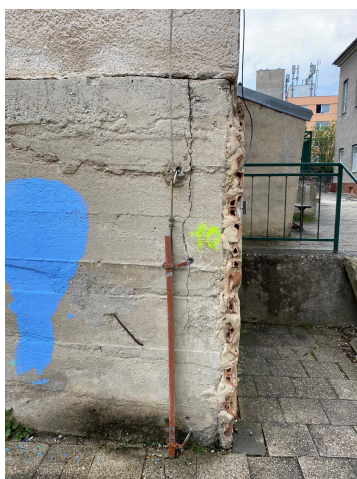
- 10) Svislá trhlina u hromosvodu bude vyztužená staticky. Nejprve bude prohloubena a přidána speciální omítky (tmel) do něhož se vloží předpětová kroucená tyč, která staticky přitáhne obě stěny. Bude řešeno samostatně v nové projektové dokumentaci.

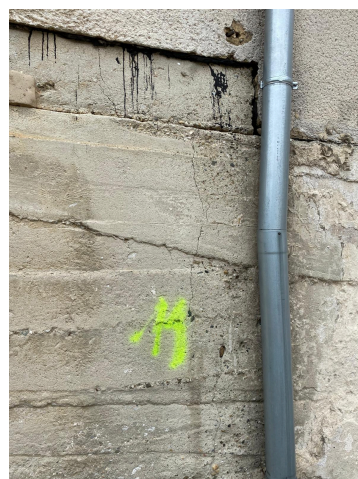
- 11) Svislá trhlina u hromosvodu bude vyztužená staticky. Nejprve bude prohloubena a přidána speciální omítky (tmel) do něhož se vloží předpětová kroucená tyč, která staticky přitáhne obě stěny. Bude řešeno samostatně v nové projektové dokumentaci.

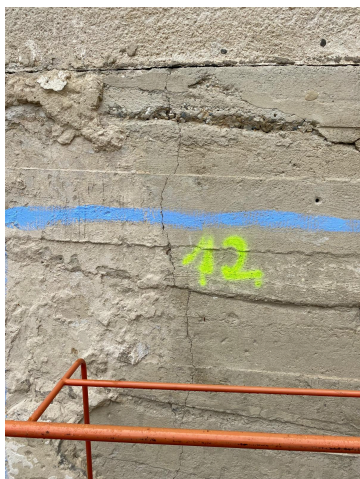
- 12) Svislá trhlina u hromosvodu bude vyztužená staticky. Nejprve bude prohloubena a přidána speciální omítky (tmel) do něhož se vloží předpětová kroucená tyč, která staticky přitáhne obě stěny. Bude řešeno samostatně v nové projektové dokumentaci.

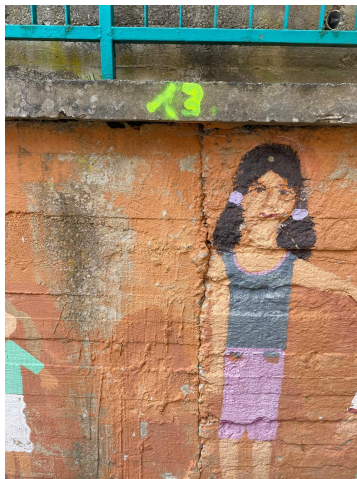
- 13) Svislá trhlina u hromosvodu bude vyztužená staticky. Nejprve bude prohloubena a přidána speciální omítky (tmel) do něhož se vloží předpětová kroucená tyč, která staticky přitáhne obě stěny. Bude řešeno samostatně v nové projektové dokumentaci.

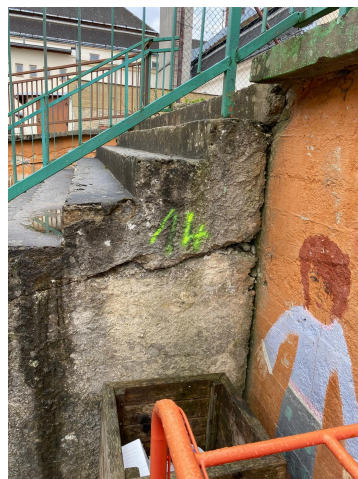
- 14) Vodorovná trhlina u hromosvodu bude vyztužená staticky. Nejprve bude prohloubena a přidána speciální omítky (tmel) do něhož se vloží předpětová kroucená tyč, která staticky přitáhne obě stěny. Bude řešeno samostatně v nové projektové dokumentaci.

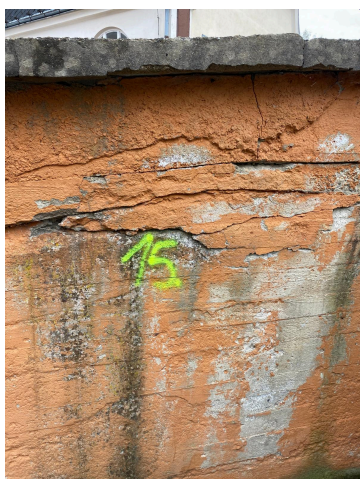
- 15) Vodorovná trhlina u hromosvodu bude vyztužená staticky. Nejprve bude prohloubena a přidána speciální omítky (tmel) do něhož se vloží předpětová kroucená tyč, která staticky přitáhne obě stěny. Bude řešeno samostatně v nové projektové dokumentaci.

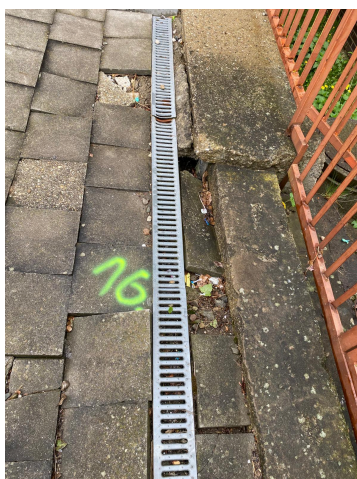
- 16) Odtokový žlab není nikde napojený - ztrácí funkci.

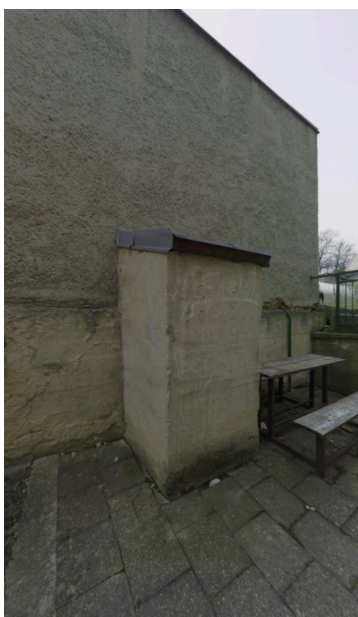
-
- 17) Stará konstrukce rozvodů el. sítě která je nyní nevyužitá pro jakýkoliv účel - bude odbourána i se základem a již nebude v novém stavu.
 - 18) Příjezdová komunikace na jižní straně parcely je položená na pojezdové části pozemku asfaltová mazanina i před vjezdy do garáží. Tento povrch bude odkopán a odvezen na speciální skládku s nakládáním asfaltových hmot. Dále příjezdová cesta bude ohraničena silniční obrubou s patřičnou frakcí hrubého a jemného
