D. Stavebně technický průzkum - předběžný

Název stavby: DEMOLICE OBJEKTU DOMOVA MLÁDĚŽE	Paré:		
Místo stavby: k. ú. Město Albrechtice [693391], p. č. 1379	Stupeň: DPB	Datum: 06/2024

DEMOLICE OBJEKTU DOMOVA MLÁDEŽE – STÁVAJÍCÍ STAV

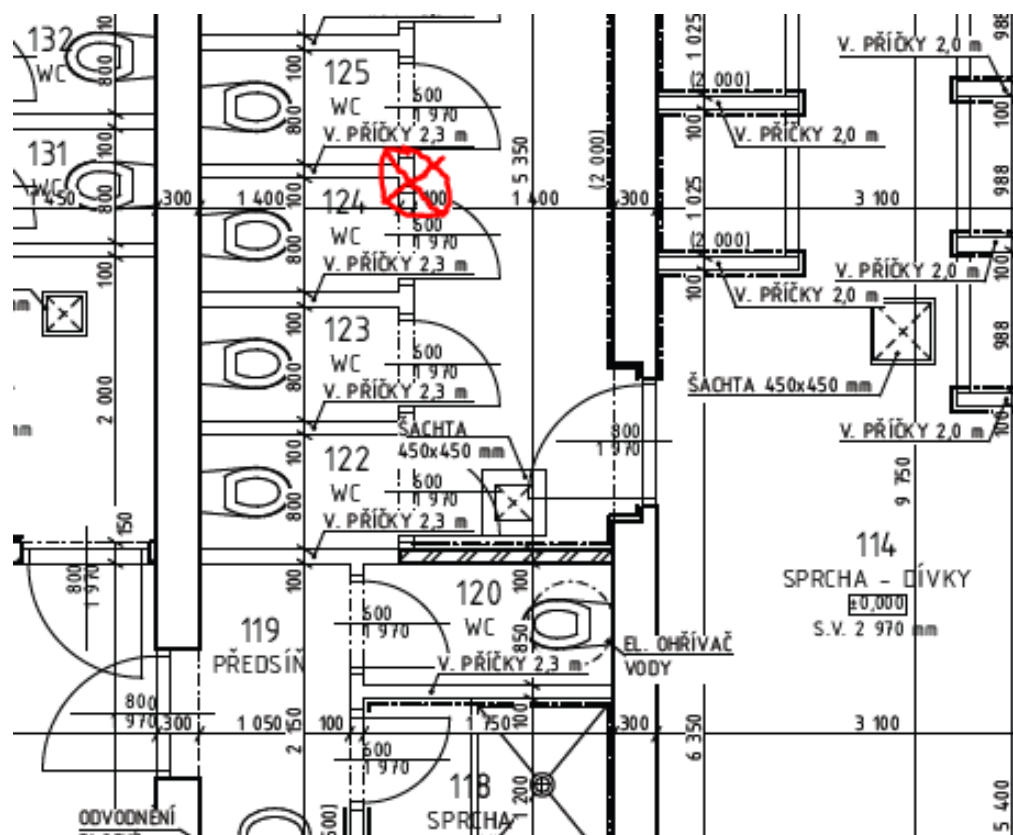
Poloha sondy S1:

Sonda S1 ověřovala typ cihelného zdiva v prostorech hygienického zázemí v míst. č. 124. Sonda odhalila cihelné dutinové zdivo tl. 100 mm a VPC omítku tl. 10 mm.

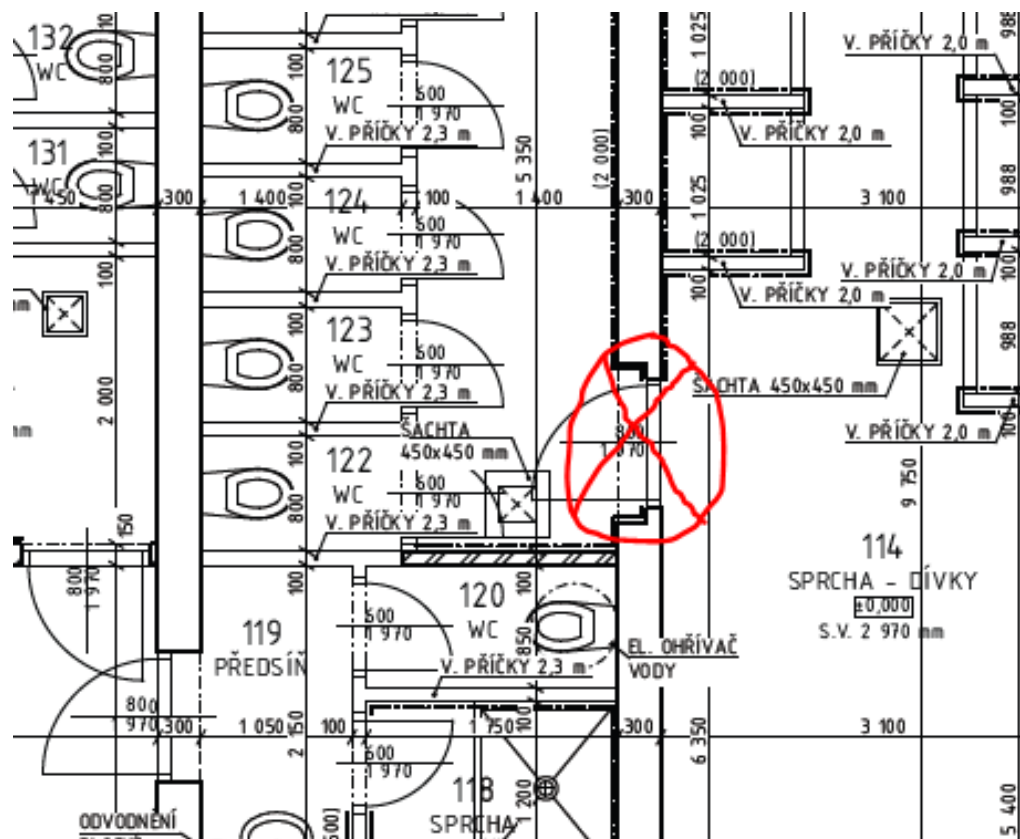
Poloha sondy S2:

Sonda S2 ověřovala typ překladu v nosné stěně v prostorech hygienického zázemí v míst. č. 114. Sonda odhalila překlad z ocelového válcovaného I-nosníku.

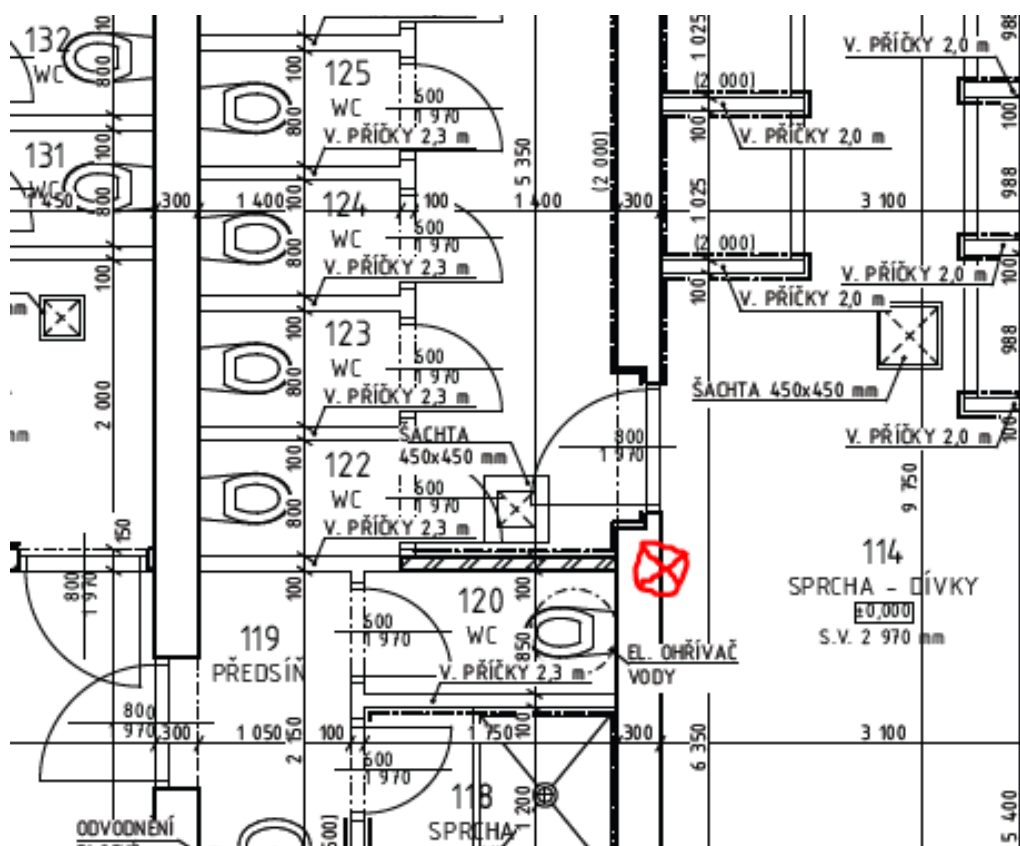
Poloha sondy S3:

Sonda S3 ověřovala typ nosného v prostorech hygienického zázemí v míst. č. 114. Sonda odhalila zdivo z pórobetonových popílkových tvárníc a VPC omítku o tl. cca 20 mm.

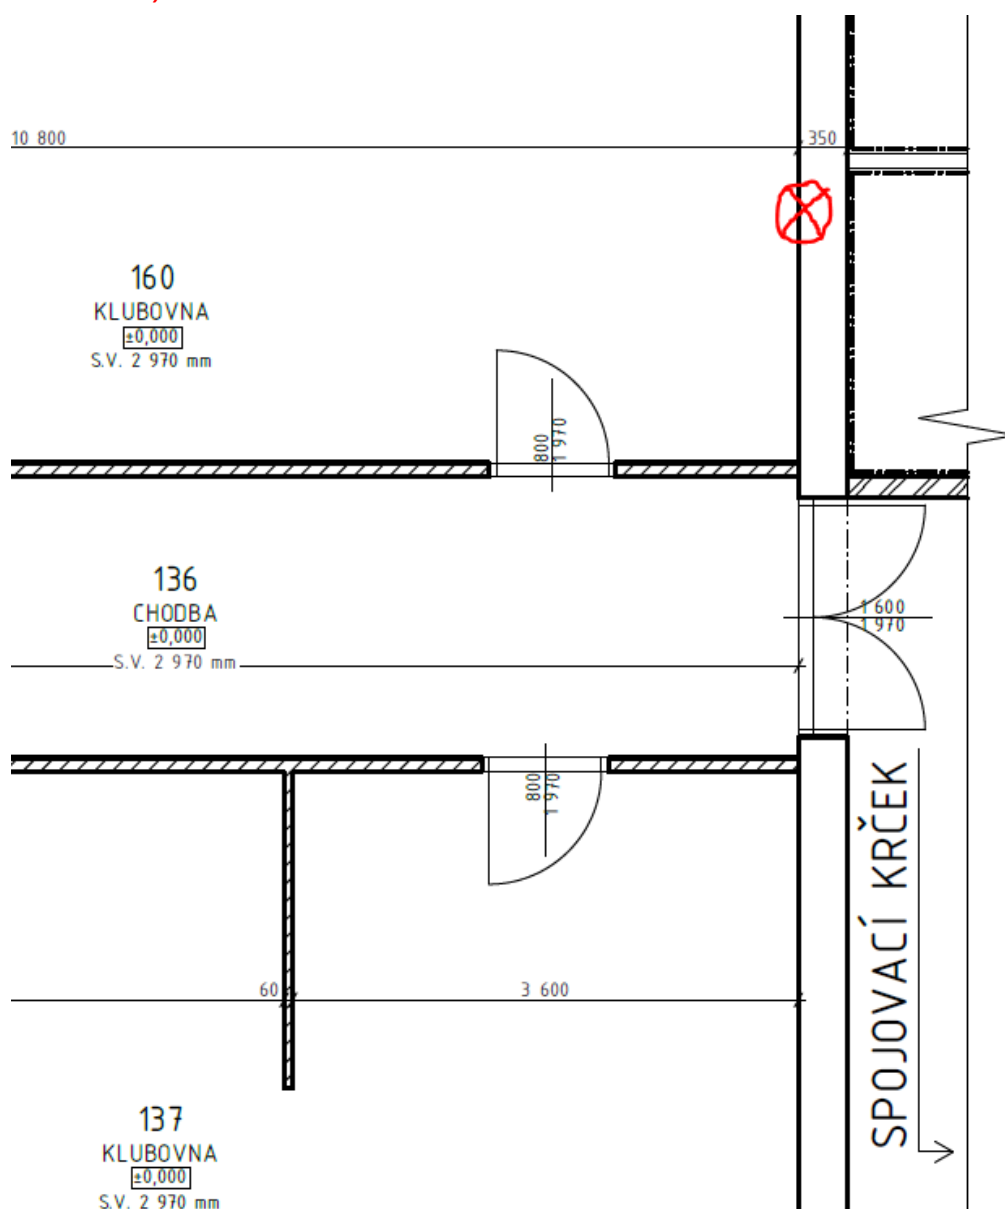
Poloha sondy S4:

Sonda S4 ověřovala skladbu obvodové konstrukce UNIMU buňky v místě napojení na středový spojovací krček. Sonda byla provedena v míst. č. 160. Sonda odhalila skladbu stěny UNIMO buňky - tloušťku vnější stěny 100 mm složenou z dřevěné nosné konstrukce, které je oplášťena dřevěnými deskami tl. 12,5 mm (2x) a vyplněna tepelnou minerální izolací tloušťky 75 mm.

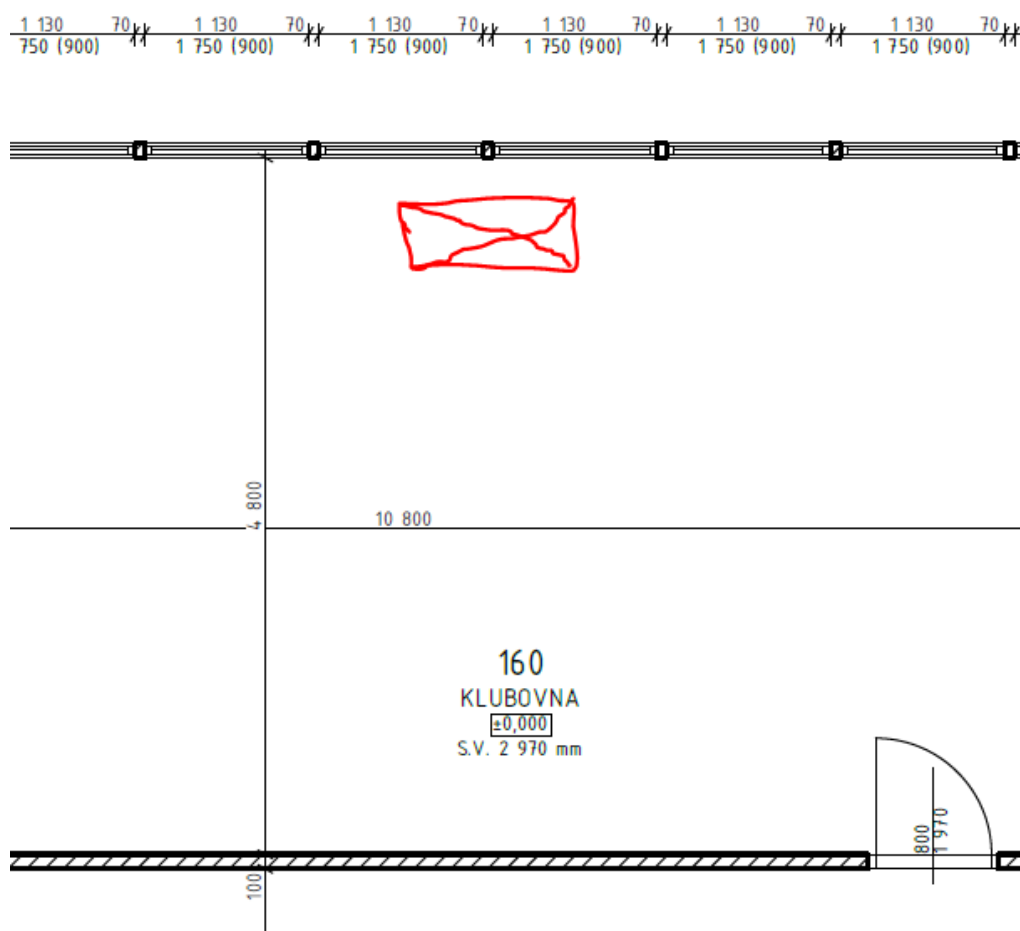
Poloha sondy S6

Sonda S6 ověřovala polohu a rozměry topného kanálu podél ubytovny. Sonda byla provedena v míst. č. 160. Sonda odhalila polohu a rozměry topného kanálu vč. přítomnosti topného potrubí vč. jeho izolace. Hloubka topného kanálu je 500 mm, šířka 400 mm, tl. betonové stěny cca 100 mm.

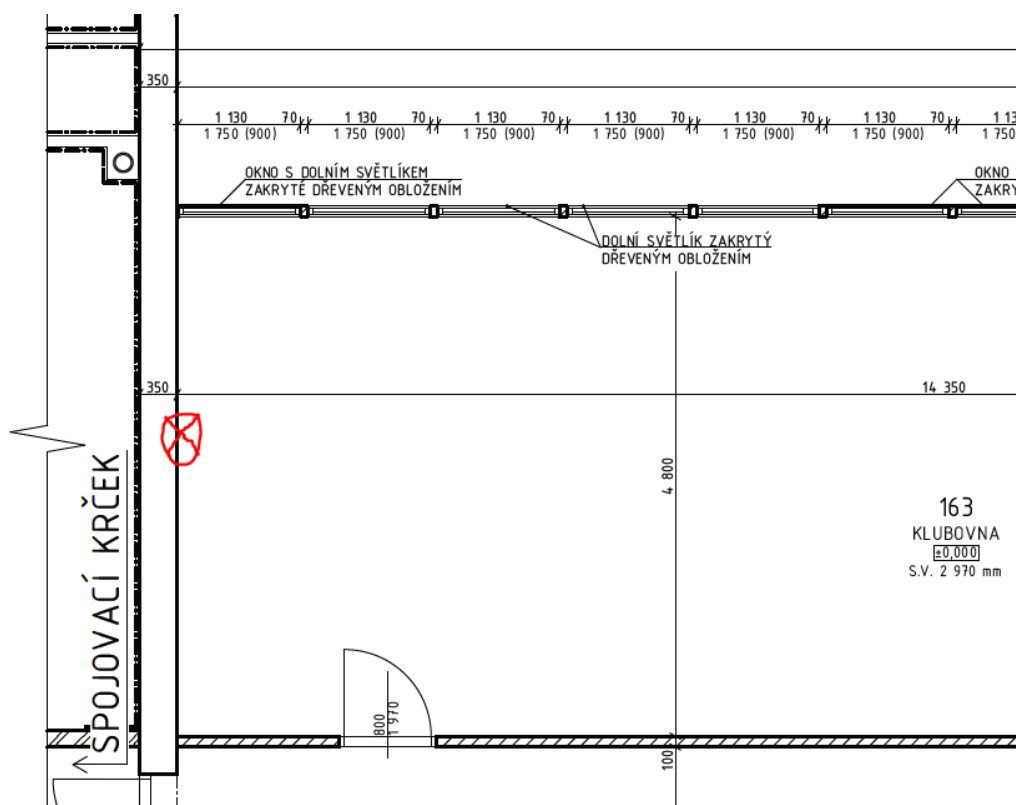
Poloha sondy S7:

Sonda S7 ověřovala skladbu obvodové konstrukce UNIMU buňky v místě napojení na středový spojovací krček. Sonda byla provedena v míst. č. 163. Sonda odhalila skladbu stěny UNIMO buňky - tloušťku vnější stěny 100 mm složenou z dřevěné nosné konstrukce, které je opláštěna dřevěnými deskami tl. 12,5 mm (2x) a vyplněna tepelnou minerální izolací tloušťky 75 mm.

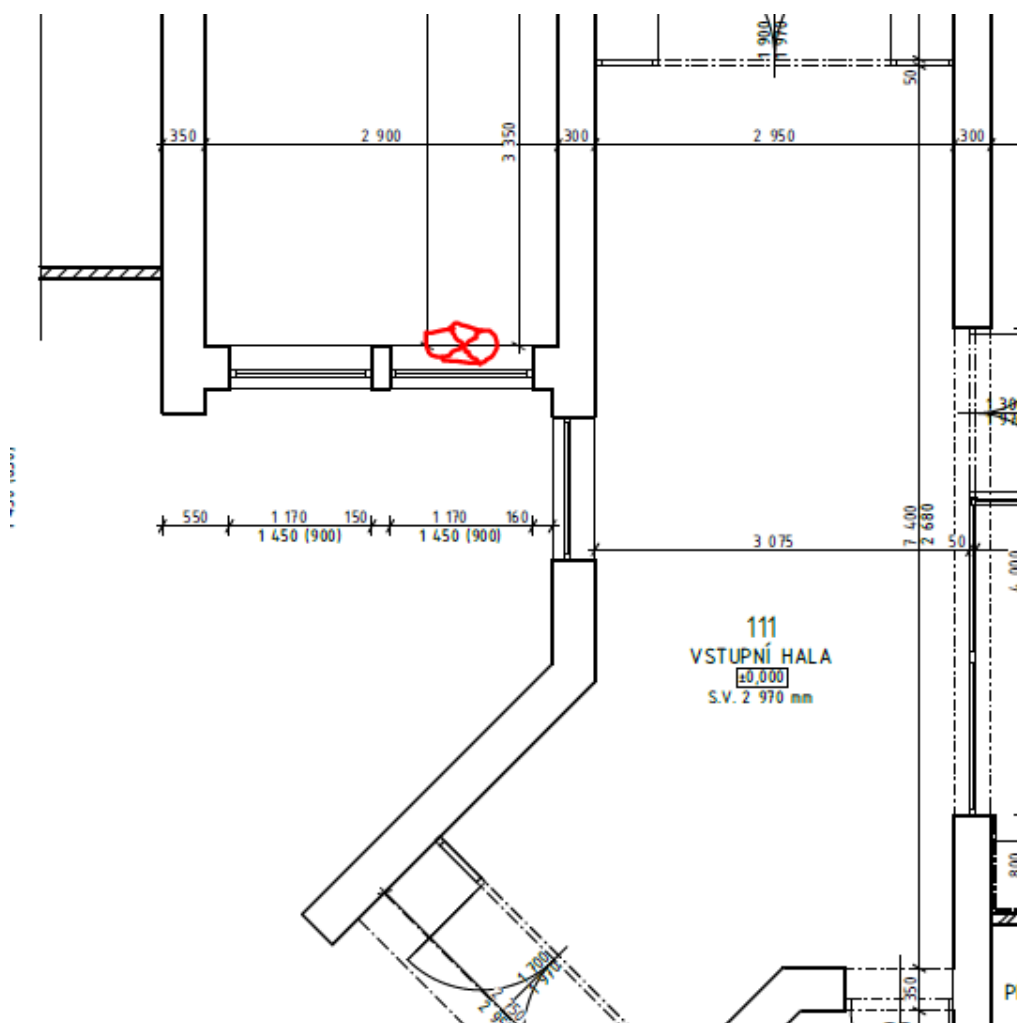
Poloha sondy S8:

Sonda S8 ověřovala skladbu obvodové zdi. Sonda byla provedena v míst. č. 128. Obvodový plášť spojovacího krčku je tvořen z plynosilikátových tvárnic popílkových tl. 300 mm, vnější omítka exteriérová břízolitová tl. 30 mm a vnitřní omítka vápenocementová tl. cca 20 mm

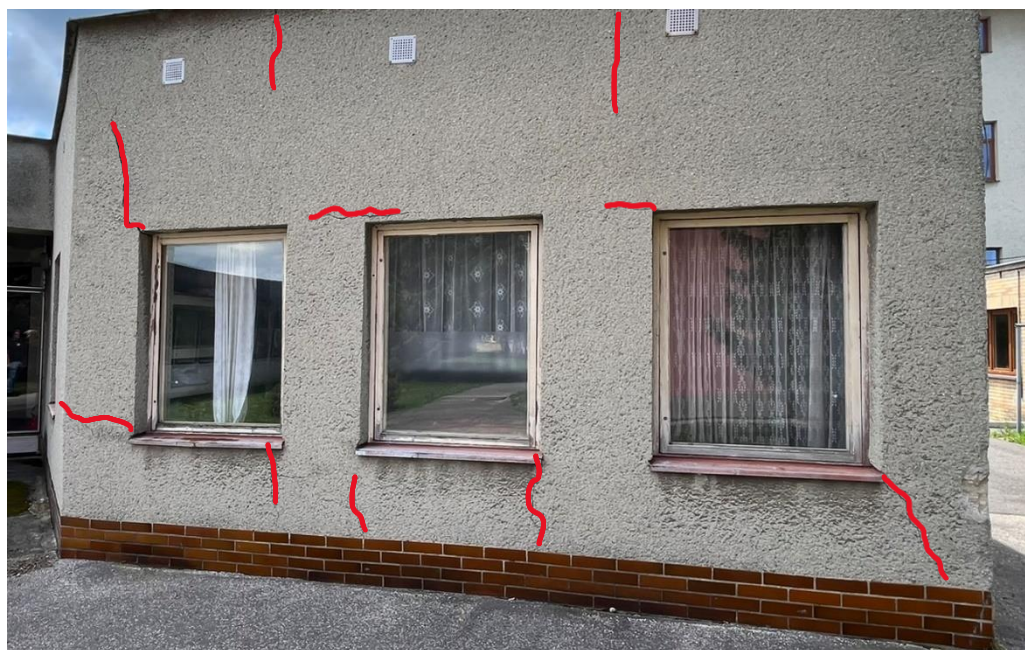
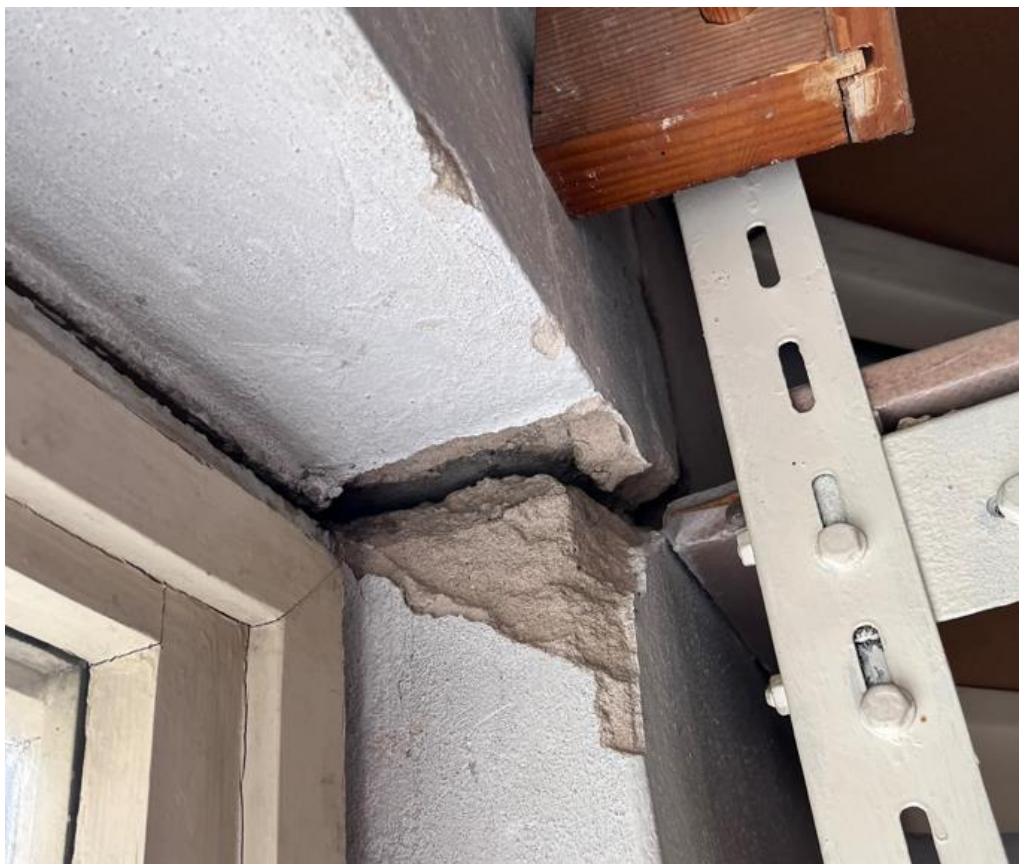
Na objektu byly detekovány trhliny v nadpraží okenního otvoru v míst. č. 104. Trhlina je poměrně velkého charakteru, ale vzhledem ke stavu okolní omítky a vizuálních projevů se jeví jako ustálená. Trhliny jsou pravděpodobně způsobeny dodatečným sednutím základové spáry/změnou napětí v základové spáře, nebo je základová spára uložena na zemině s rozdílnou únosností. **Určitě je potřeba dbát zvýšené opatrnosti při demolici objektu, aby nedošlo k řetězovému zřícení stropní konstrukce a zamezit přístupu osob do objektu.**

- **Trhliny v obvodovém plášti budovy.** Trhliny jsou pravděpodobně způsobeny dodatečným sednutím základové spáry/změnou napětí v základové spáře, nebo je základová spára uložena na zemině s rozdílnou únosností. **Určitě je potřeba dbát zvýšené opatrnosti při demolici objektu, aby nedošlo k řetězovému zřícení stropní konstrukce a zamezit přístupu osob do objektu.**

Nalezené statické poruchy, resp. trhliny na obvodovém plášti, mohou ovlivňovat statiku a stabilitu objektu, proto se nedoporučuje zdržování osob v těchto prostorách.

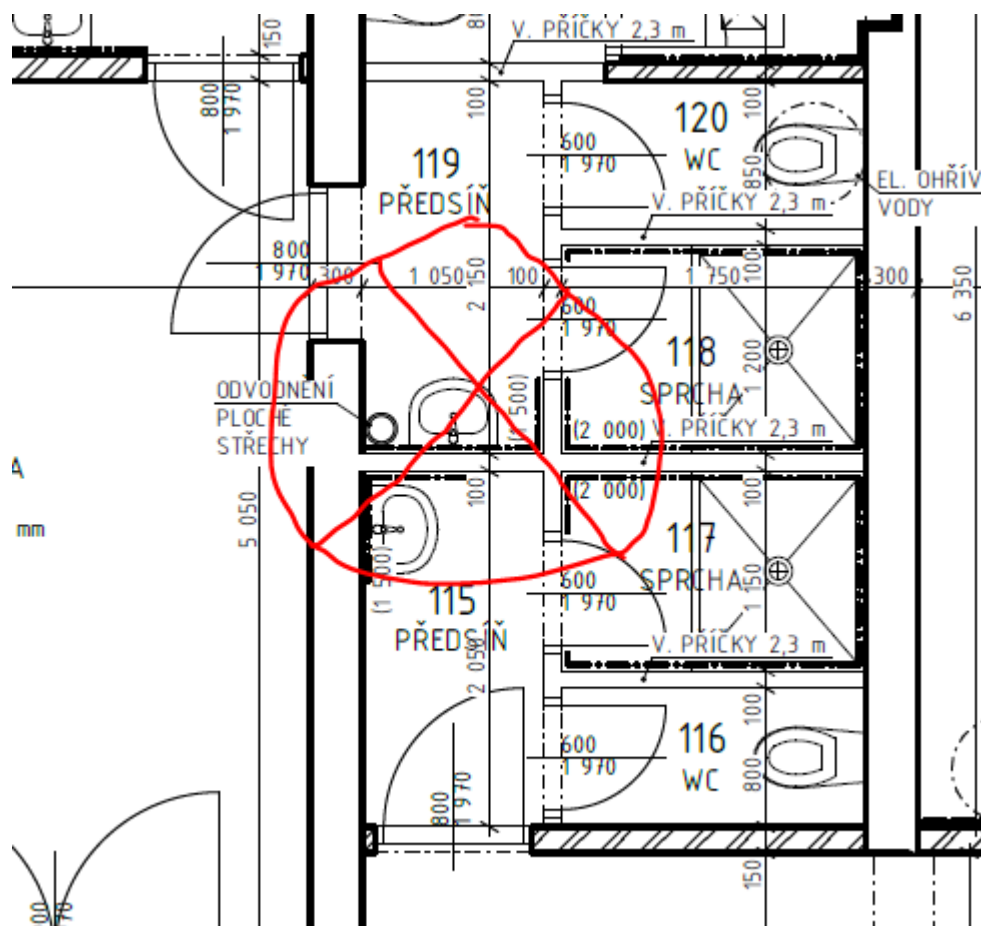
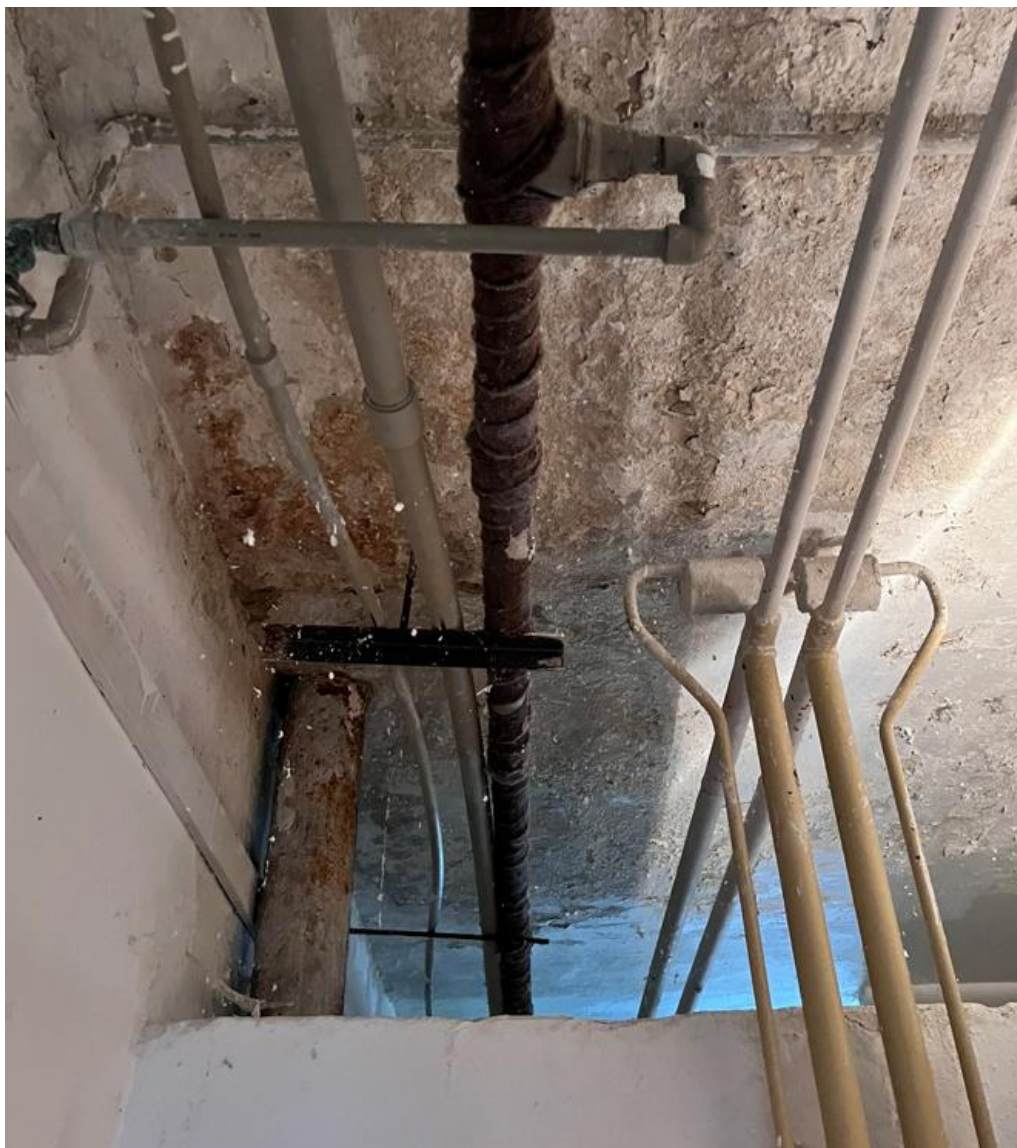
Na stropní konstrukci v míst. č. 115 a 119 jsou razantní známky degradace omítky a její vlhkosti. Tento nález je soustředěn kolem svislého dešťového svodu, který odvodňuje plochou střechu spojovacího krčku. S největší pravděpodobností do střešní konstrukce zatéká voda v místě střešní vpusti, jejíž detail bude pravděpodobně porušen. Ve skladbě ploché střechy se dle původní projektové dokumentace předpokládá škvárový násyp, který je nasákvavý a umožňuje vodě proudit dále do konstrukce. Pokud je tak děje, **nasáknuté stavební materiály mohou mít několikanásobně vyšší hmotnost a nemusí být splněna jejich předpokládaná funkčnost a únosnost.**

- **Zatékání do střechy v místě svislého dešťového svodu.** S největší pravděpodobností do střešní konstrukce zatéká voda v místě střešní vpusti, jejíž detail bude pravděpodobně porušen. Ve skladbě ploché střechy se dle původní projektové dokumentace předpokládá škvárový násyp, který je nasákavý a umožňuje vodě proudit dále do konstrukce. Pokud je tak děje, **nasáknuté stavební materiály mohou mít několikanásobně vyšší hmotnost a nemusí být splněna jejich předpokládaná funkčnost a únosnost.**

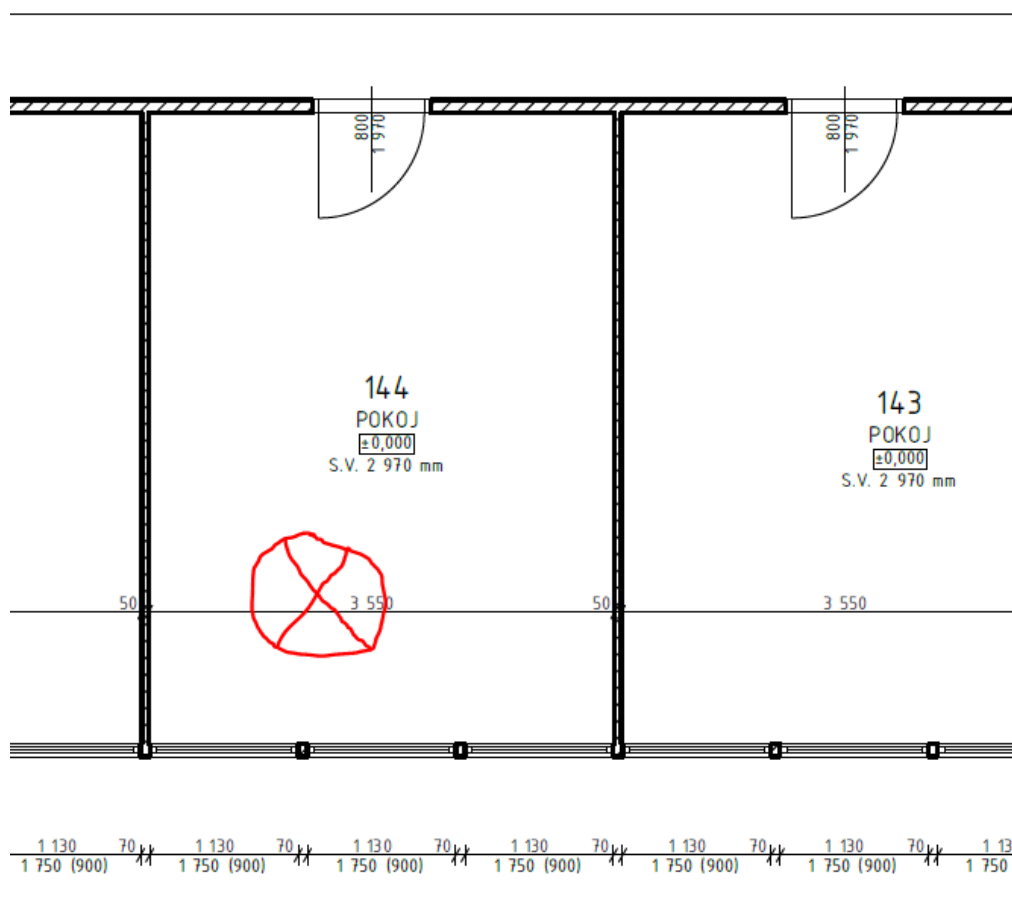
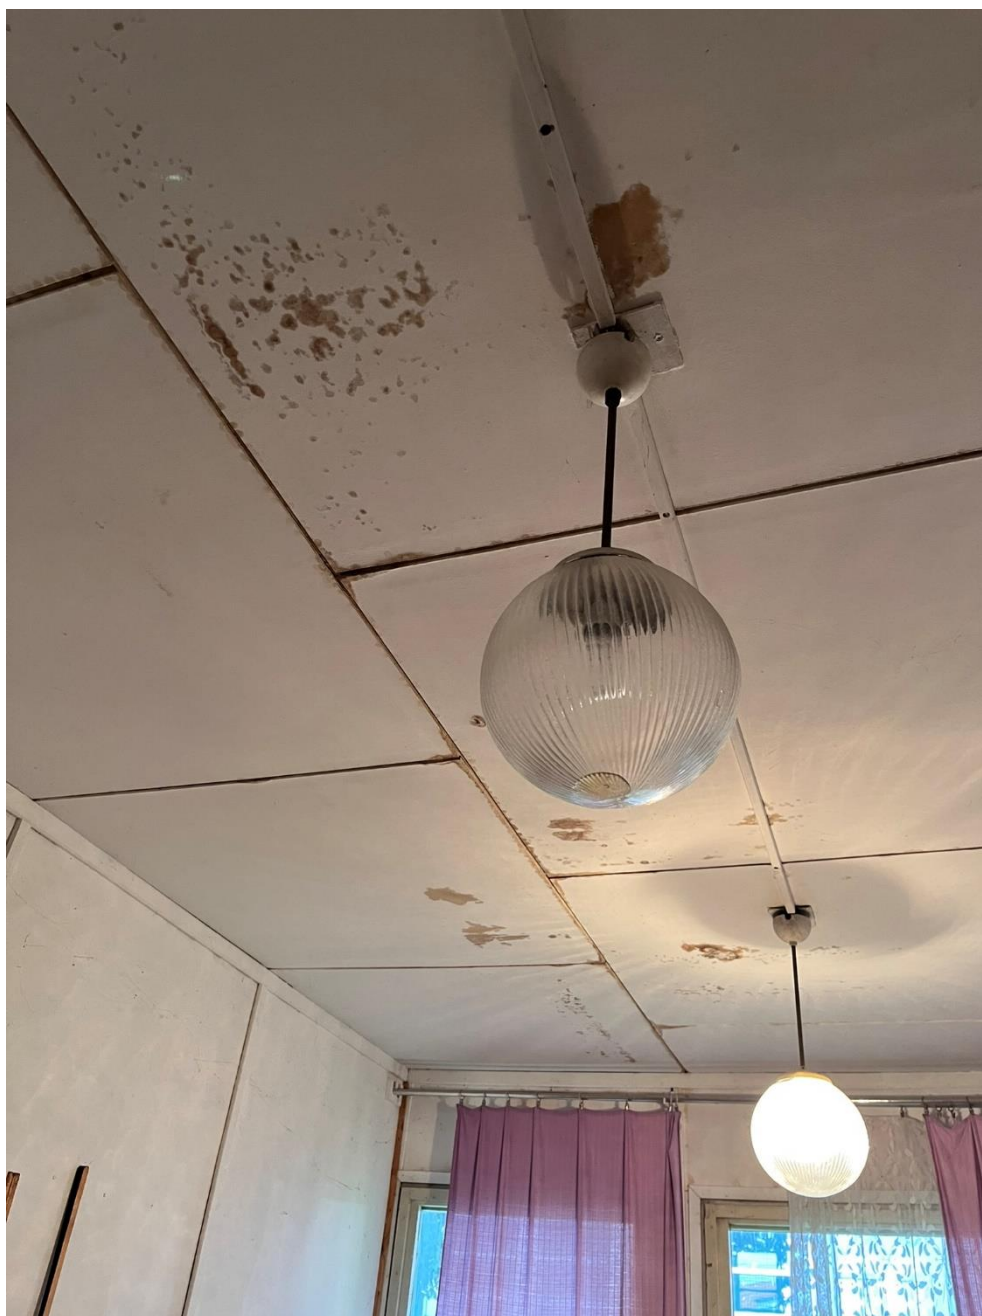
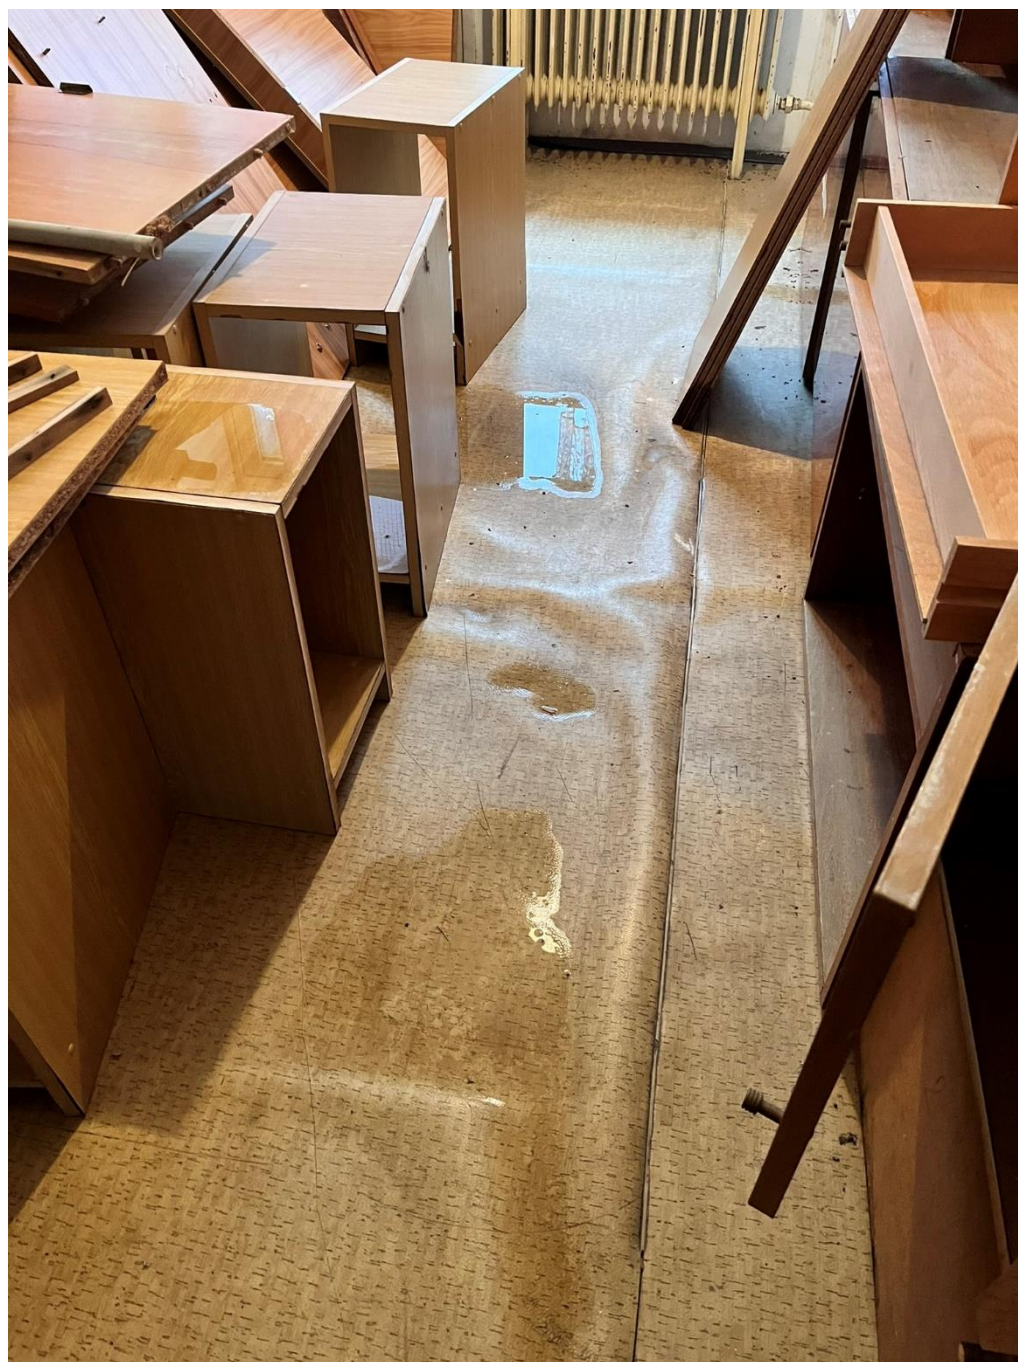
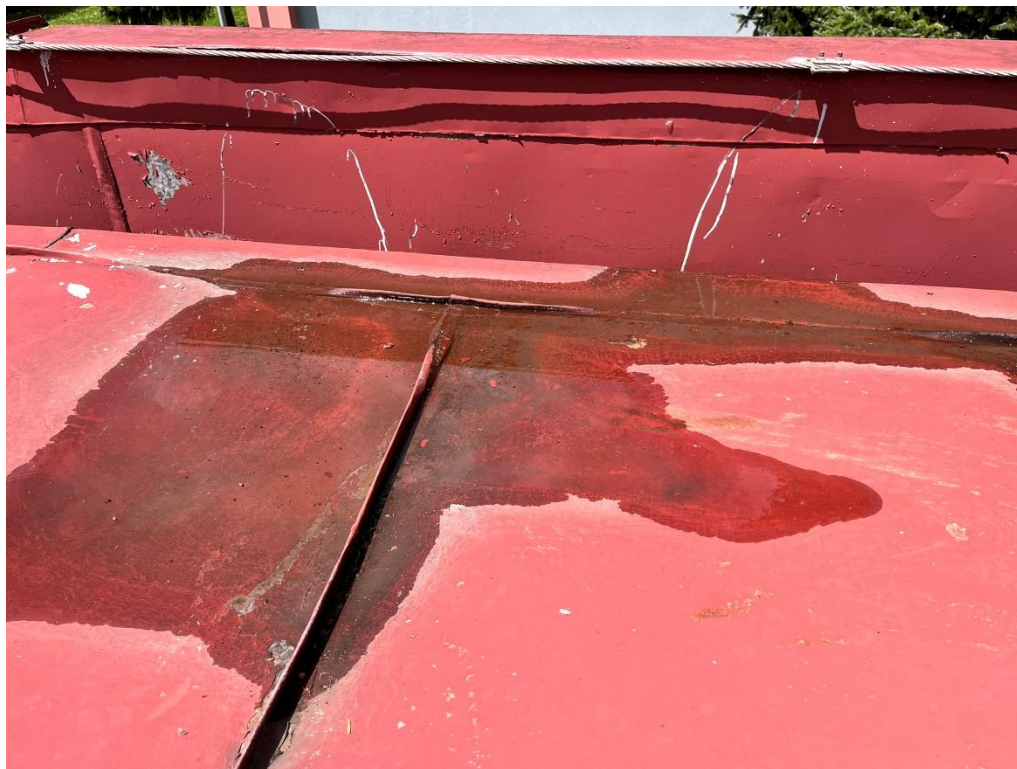
Na stropní konstrukci v míst. č. 144 jsou známky zatékání do střešní konstrukce, dešťová voda protéká až na podlahu, kde se hromadí na nášlapné vrstvě podlahy. Problém vzniká již na střeše, resp. v plechové falcované krytině, kdy zřejmě došlo k porušení spoje dvou falcovaných plechů a je tak umožněna cesta dešťové vody do konstrukce střechy. Pokud je tak děje, **nasáknuté stavební materiály mohou mít několikanásobně vyšší hmotnost a nemusí být splněna jejich předpokládaná funkčnost a únosnost.**

- **Zatékání do střešní konstrukce.** Problém vzniká již na střeše, resp. v plechové falcované krytině, kdy zřejmě došlo k porušení spoje dvou falcovaných plechů a je tak umožněna cesta dešťové vody do konstrukce střechy. Pokud je tak děje, **nasáknuté stavební materiály mohou mít několikanásobně vyšší hmotnost a nemusí být splněna jejich předpokládaná funkčnost a únosnost.**
