## ZPRÁVA O REVIZI KANALIZACE

**Objekt :** Jeremenkova 754 / 2  
703 00 Ostrava – Vítkovice

**Datum:** 14. 10. 2025

**Sebak spol. s r. o.**

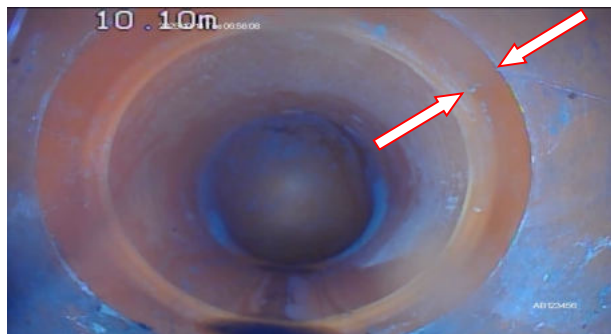
**FOTO 1.01**

Foto č.	Staničení (m)	Popis nálezu
	0,0	Začátek úseku, DS1
	0,6	Změna polohy osy
	1,1	Přechod na ležatou kanalizaci
	1,2	Odbočka vlevo
1.01	10,2	Nedoražený spoj cca 2 cm
	10,5	Přechod na svislou kanalizaci
	10,7	Změna materiálu: kamenina
	10,8	Konec revize úseku

Závěr	
Průtočnost:	Bez viditelného omezení
Stěny potrubí:	Bez viditelného poškození
Spoje:	Nedoražený spoj může způsobovat netěsnost

Doporučujeme odstranit uvedenou poruchu.

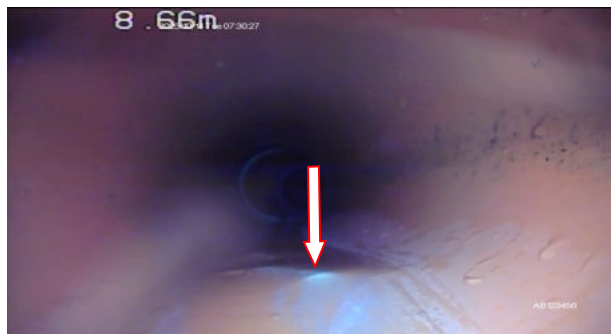
**FOTO 2.01**

Foto č.	Staničení (m)	Popis nálezu
	0,0	Začátek úseku, Š1a
	3,2	Kanalizace se stáčí vpravo
	6,7	Přechod na větší spád
	7,3	Přechod na menší spád
	8,3	Odbočka v horní části
2.01	8,8	Deformace stěny v průtokové části cca 5%
	9,3	Kanalizace se stáčí mírně vpravo
	9,7	Konec revize úseku, RŠ5

Závěr	
Průtočnost:	Snížena deformací stěny
Stěny potrubí:	Deformace stěny může snižovat statickou pevnost trouby
Spoje:	Bez viditelných vad

Doporučujeme odstranit uvedenou poruchu.

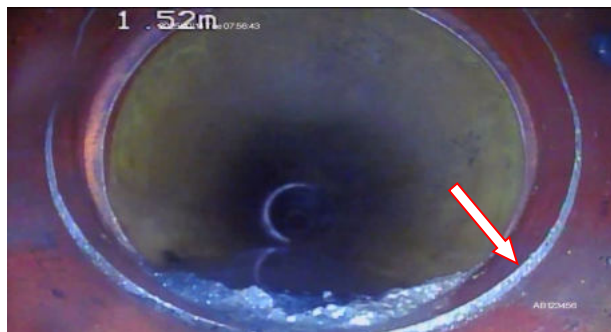
**FOTO 3.01**

Foto č.	Staničení (m)	Popis nálezu
	0,0	Začátek úseku, Š1
3.01	1,6	Obvodová prasklina cca 3 mm
3.02	1,7 – 2,8	Odchyly poloh ve spojích horizontálně cca do 2 cm
	3,8	Změna materiálu: PVC
	5,7	Odbočka vpravo
	6,0	Revizní šachta Š1a
	7,0	Odbočka v horní části vpravo
	8,6	Kanalizace se stáčí vpravo
	9,0	Odbočka v horní části
3.03	12,9 – 21,5	Pevné překážky odtoku ve spojích a průtokové části cca 2 – 5 cm
	13,0	Změna materiálu: kamenina
3.04	13,0 – 21,3	Odchyly poloh ve spojích horizontálně i vertikálně cca 2 cm
	13,3	Odbočka v horní části
3.05	15,4	Obvodová prasklina cca 1 - 2 mm
3.06	15,5 – 16,0	Příčné praskliny cca 1 – 2 mm
	20,8	Odbočka v horní části
	21,5	Konec revize úseku, kamera nejde dále tlačit

Závěr	
Průtočnost:	Omezena odchyilkami poloh a překážkami odtoku
Stěny potrubí:	Praskliny mohou způsobovat netěsnosti
Spoje:	Odchyly poloh ve spojích mohou způsobovat netěsnosti

**Doporučujeme odstranit uvedené poruchy.**

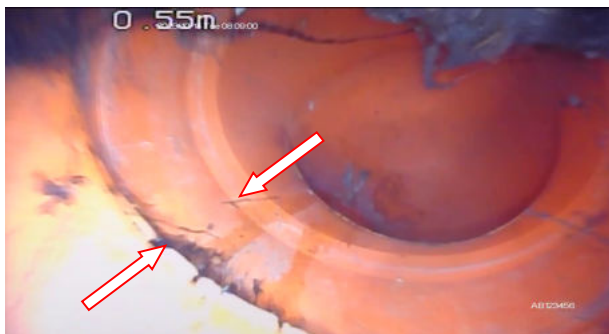
**FOTO 4.01**

Foto č.	Staničení (m)	Popis nálezu
	0,0	Začátek úseku, DS4
4.01	0,6	Nedoražený spoj cca 2 cm
	0,6	Změna polohy osy
	0,9	Přechod na ležatou kanalizaci
	2,0	Kanalizace se stáčí vpravo
	3,7	Konec revize úseku, Š2

Závěr	
Průtočnost:	Bez viditelného omezení
Stěny potrubí:	Bez viditelného poškození
Spoje:	Nedoražený spoj může způsobovat netěsnost

Doporučujeme odstranit uvedenou poruchu.

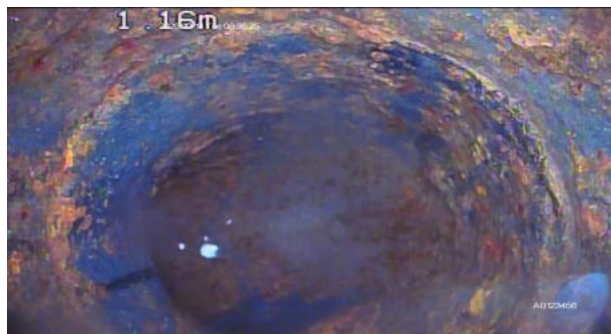
**FOTO 5.01**

Foto č.	Staničení (m)	Popis nálezu
	0,0	Začátek úseku, ST1
	0,7	Změna materiálu: litina
5.01	0,7 – 1,5	Vnitřní koroze stěn
	1,4	Přechod na ležatou kanalizaci
	1,5	Změna materiálu: kamenina
5.02	3,4	Odchylka polohy ve spoji horizontálně cca 2 cm
	3,7	Napojení na další tok, konec revidované části

Závěr	
Průtočnost:	Snížena zdrsňeným povrchem a odchylkou polohy
Stěny potrubí:	Koroze stěn litinové části kanalizace
Spoje:	Odchylka polohy a koroze stěn litinové trouby ve spojích mohou způsobovat netěsnosti

Doporučujeme odstranit uvedené poruchy.

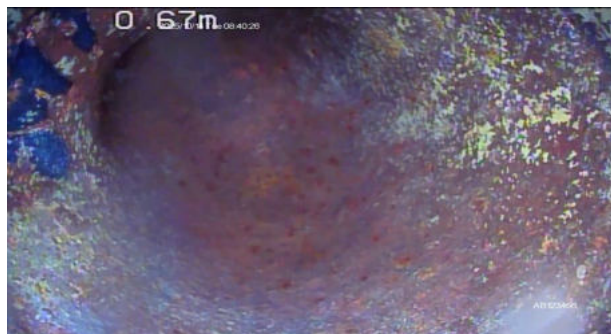
**FOTO 6.01**

Foto č.	Staničení (m)	Popis nálezu
	0,0	Začátek úseku, ST2
	0,3	Změna materiálu: litina
6.01	0,3 – 1,2	Vnitřní koroze stěn
	1,1	Přechod na ležatou kanalizaci
	1,2	Změna materiálu: kamenina
6.02	2,1 – 4,4	Odchyly poloh ve spojích horizontálně i vertikálně cca 2 cm
	3,1	Kanalizace se stáčí mírně vlevo
	3,4	Odbočka vpravo (ST1)
	3,7	Kanalizace se stáčí mírně vlevo
	4,0	Revizní šachta RŠ3
	4,9	Napojení na další tok, konec revidované části

Závěr	
Průtočnost:	Snížena zdrsňeným povrchem a odchyilkami poloh
Stěny potrubí:	Koroze stěn litinové části kanalizace
Spoje:	Odchyly poloh a koroze stěn litinové trouby ve spojích mohou způsobovat netěsnosti

Doporučujeme odstranit uvedené poruchy.

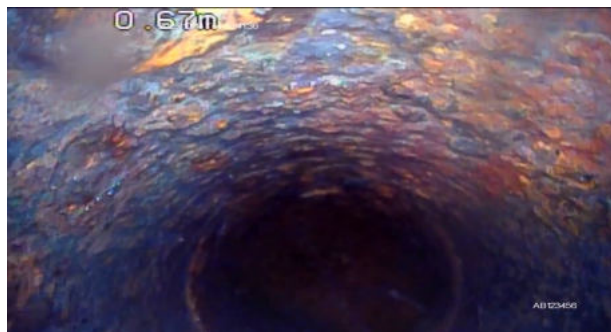
**FOTO 7.01**

Foto č.	Staničení (m)	Popis nálezu
	0,0	Začátek úseku, ST3
	0,5	Změna materiálu: litina
7.01	0,5 – 1,2	Vnitřní koroze stěn
	1,1	Přechod na ležatou kanalizaci
	1,2	Změna materiálu: kamenina

Závěr	
Průtočnost:	Omezena zdrsňeným povrchem, odchylkami poloh a pevnými usazeninami
Stěny potrubí:	Koroze stěn litinové části kanalizace, praskliny mohou způsobovat netěsnosti
Spoje:	Odchyšky poloh ve spojích a rozevřený spoj mohou způsobovat netěsnosti

**Doporučujeme odstranit uvedené poruchy.**

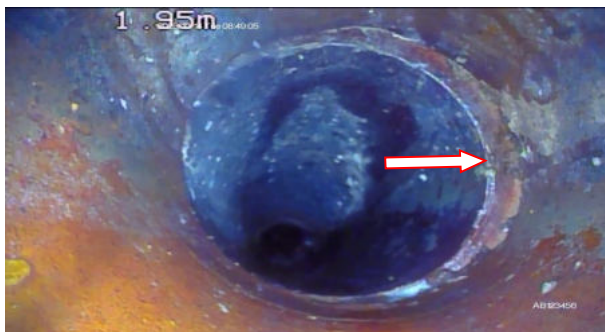
**FOTO 7.02**

7.02	2,1 – 12,7	Odchyšky poloh ve spojích horizontálně i vertikálně cca do 2 cm
	2,2	Kanalizace se stáčí mírně vlevo
	3,1	Zaústění vlevo a odbočka vpravo (RŠ3)

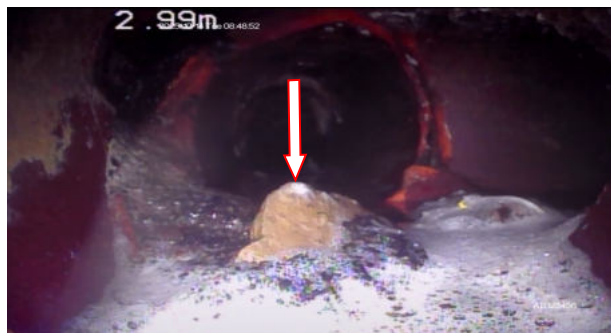
**FOTO 7.03**

7.03	3,1	Pevná usazenina v průtokové části cca 3 cm
7.04	3,2	Příčné praskliny cca 2 – 5 mm
	3,6	Přechod na větší spád
	3,7	Odbočka vlevo
	4,3	Kanalizace se stáčí vlevo

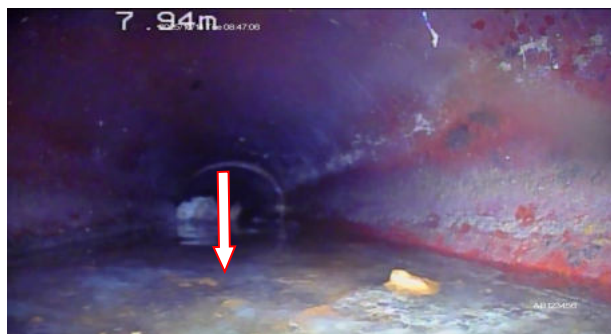
**FOTO 7.05**

7.05	5,5 – 12,0	Pevná usazenina v průtokové části cca 1 – 4 cm
	5,6	Kanalizace se stáčí mírně vpravo, přechod na menší spád
	6,2	Kanalizace se stáčí vpravo
	7,4	Revizní šachta RŠ1
	12,4	Zaústění v horní části vpravo
	12,7	Změna materiálu: PVC
	13,3	Revizní šachta RŠ2

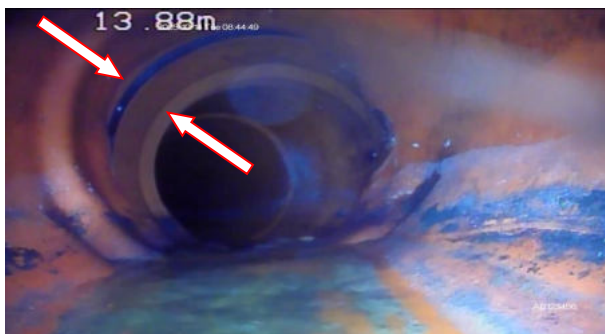
**FOTO 7.06**

7.06	13,6	Rozevřený spoj – viditelná těsnicí guma
	13,7	Kanalizace se stáčí vlevo
	14,9	Odbočka v horní části
	16,7	Konec revize úseku, Š2

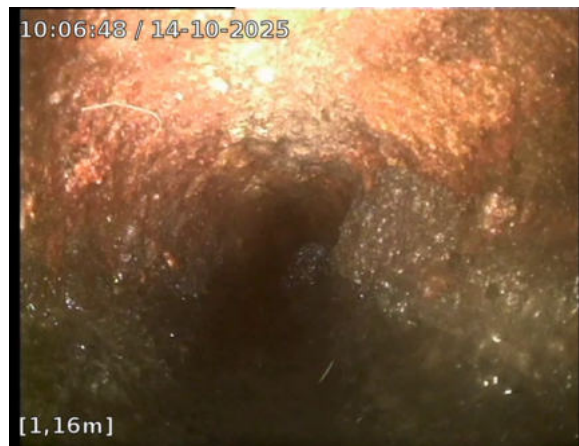
### **FOTO 8.01**

Foto č.	Staničení (m)	Popis nálezu
	0,0	Začátek úseku, ST4
	0,4	Změna materiálu: litina
8.01	0,4 – 2,7	Vnitřní koroze stěn, usazeniny
	0,8	Přechod na ležatou kanalizaci
	1,0	Odbočka v horní části
	2,7	Konec revize úseku, RŠ4

Závěr	
Průtočnost:	Omezena zdrsňným povrchem a usazeninami
Stěny potrubí:	Pokročilá koroze stěn litinové části kanalizace
Spoje:	Pokročilá koroze stěn litinové trouby ve spojích může způsobovat netěsnosti

Doporučujeme odstranit uvedenou poruchu.

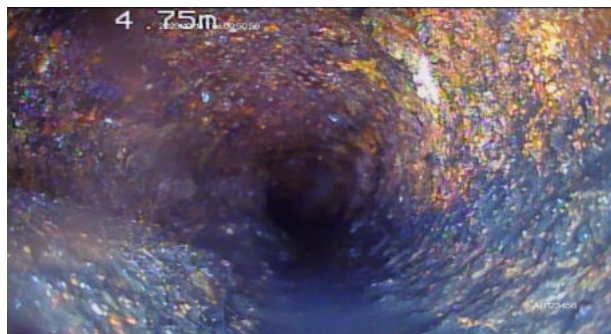
**FOTO 9.01**

Foto č.	Staničení (m)	Popis nálezu
	0,0	Začátek úseku, ST5
	0,7	Změna materiálu: litina
9.01	0,7 – 6,9	Vnitřní koroze stěn
9.02	1,3 – 6,6	Překážka odtoku v průtokové části - volný sediment cca 1 – 5 cm
	6,8	Přechod na svislou kanalizaci
	6,9	Konec revize úseku, kamera nejde dále tlačit

Závěr	
Průtočnost:	Omezena zdrsňeným povrchem a volným sedimentem
Stěny potrubí:	Pokročilá koroze stěn litinové části kanalizace
Spoje:	Pokročilá koroze stěn litinové trouby ve spojích může způsobovat netěsnosti

Doporučujeme odstranit uvedené poruchy.
