Střední průmyslová škola, Karviná

# Ocelová konstrukce střechy tělocvičny

Zpráva o výchozí prohlídce ocelových konstrukcí dle  
ČSN 73 2604

NOV-25-SK-01P

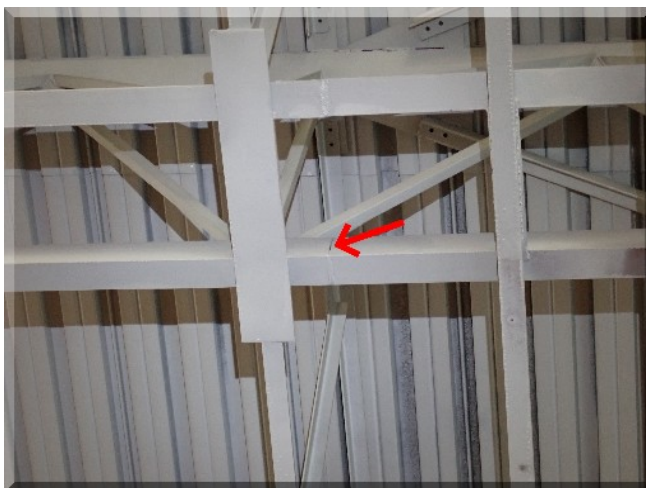
**Foto:** P3210704

**Vada č. 1:** nedovařené svary

**Umístění:** svar spodního pásu, 4. vazník od vstupu do tělocvičny

- nedovařený svar taženého pásu
- nenormový žebřík
- viz vada č. 1

**Nápravné opatření:** svařit a opravit povrchovou ochranu

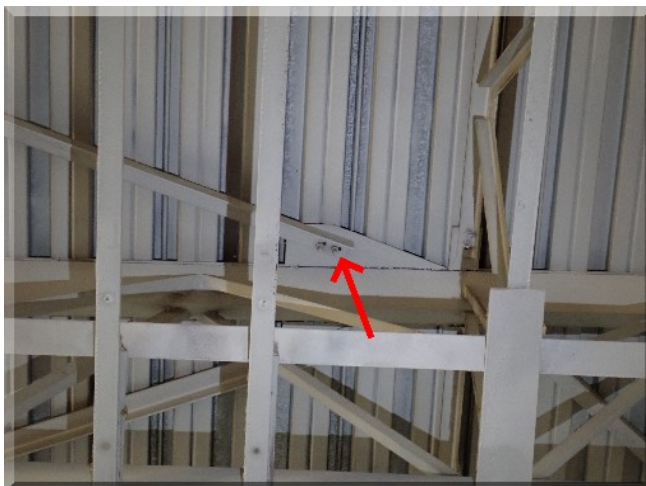
**Foto:** P3210698

**Vada č. 2:** převrtávané otvory pro šrouby

**Umístění:** šroubové spoje, ztužidla, částá vada

**Nápravné opatření:** ponechat

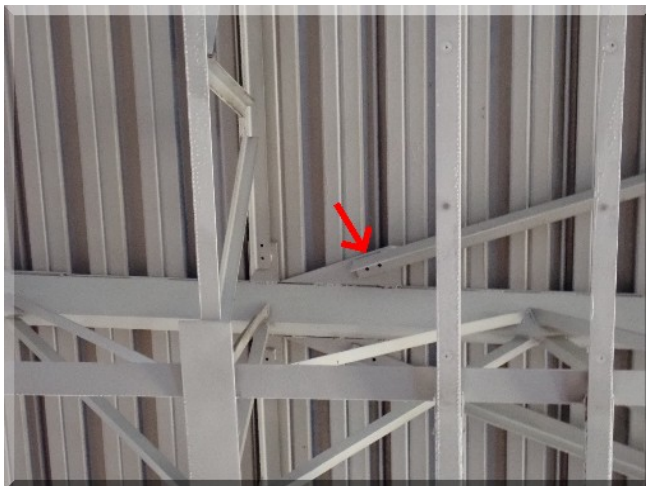
**Foto:** P3210700

**Vada č. 3:** šrouby nahrazené na montáži svary

**Umístění:** šroubové spoje, ztužidla, částá vada

**Nápravné opatření:** ponechat

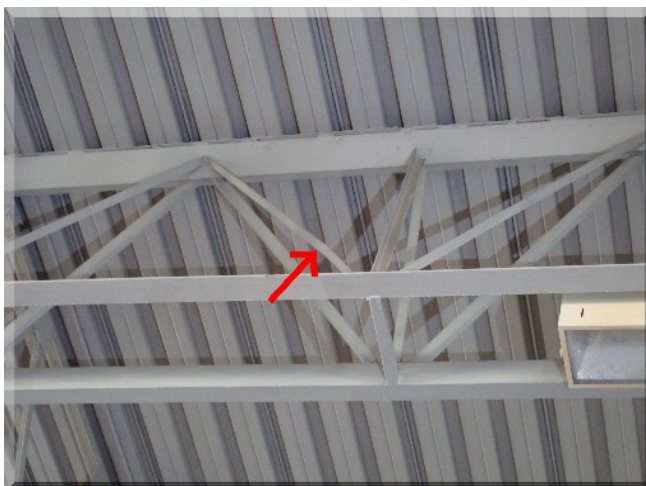
**Foto:** P3210733

**Vada č. 4:** lokální deformace prvku

**Umístění:** diagonála vazníku, 4. vazník od vstupu do tělocvičny

**Nápravné opatření:** ponechat

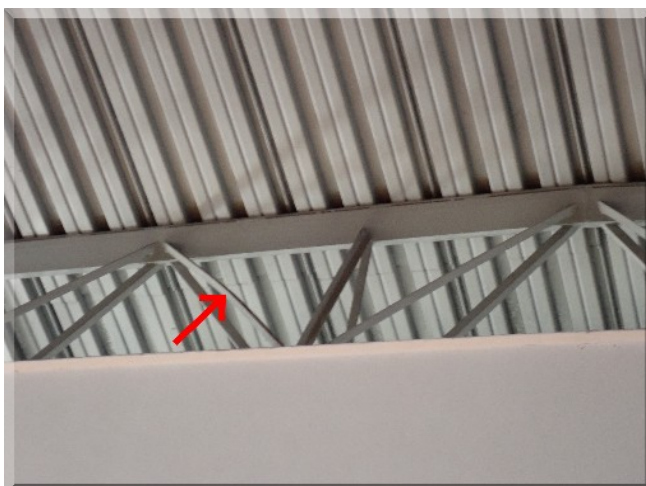
**Foto:** P3210735

**Vada č. 5:** lokální deformace prvku

**Umístění:** diagonála vazníku, nad dělicí příčkou mezi tělocvičnou a skladem nářadí

**Nápravné opatření:** ponechat

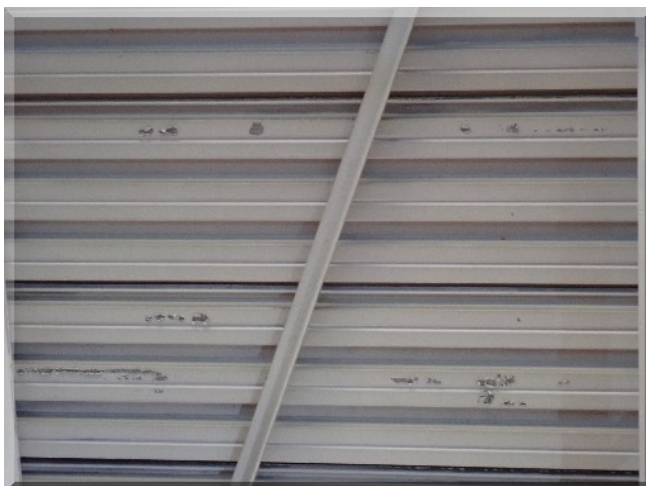
**Foto:** P3210702

**Vada č. 6:** nesoudržná loupající se barva - bez koroze

**Umístění:** trapézový plech, častá vada, lokálně

**Nápravné opatření:** ponechat

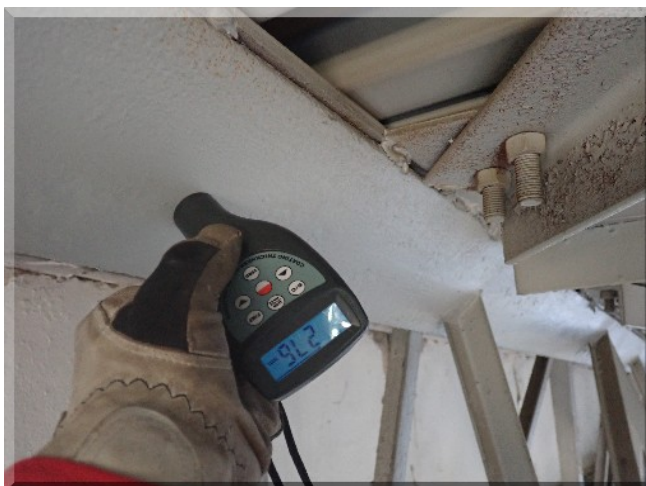
**Foto: P3210689**

**Popis: dokumentační foto - měření tl. povrchové ochrany**

**Umístění: vazník**

Prvek	Měření (μm)	Průměrná hodnota (μm)
vazník č.1	276 / 289 / 274	280

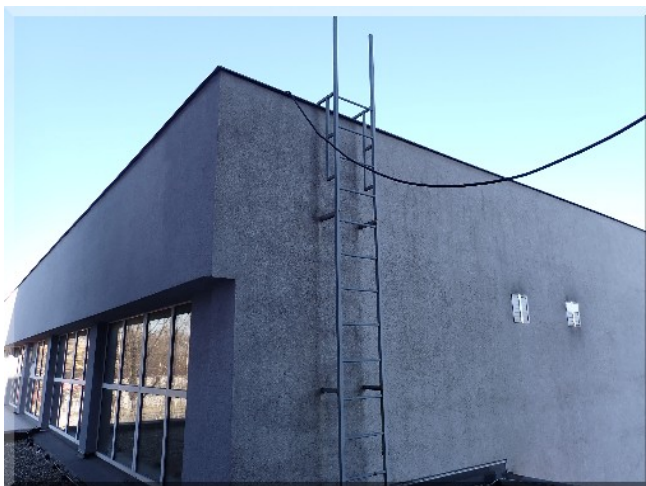
**Foto: P3210743**

**Vada č. 7: chybí ochranný koš žebříku**

**Umístění: žebřík**

**Nápravné opatření:** s ohledem na nízkou frekvenci používání možno ponechat beze změny a poučit obsluhu prokazatelně např. provozním předpisem o zvýšeném riziku BOZP

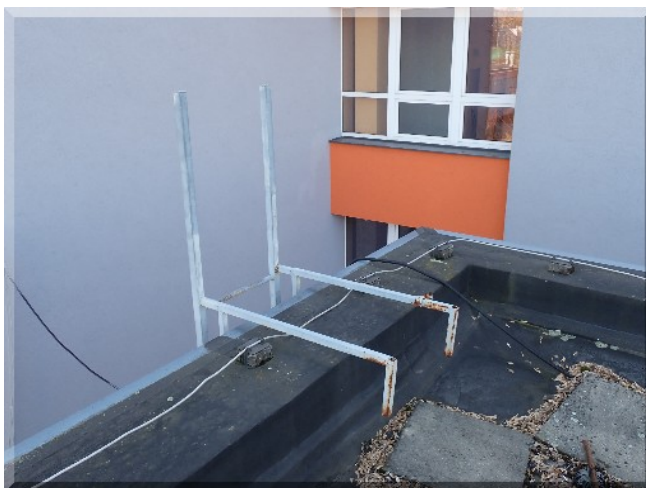
**Foto: P3210746**

**Vada č. 8: špatně provedený výstup ze žebříku - chybí rozšíření zábradlí 1500 mm od osy žebříku, chybí výstupní rošt**

**Umístění: žebřík**

**Nápravné opatření:** s ohledem na nízkou frekvenci používání možno ponechat beze změny a poučit obsluhu prokazatelně např. provozním předpisem o zvýšeném riziku BOZP
