**Posouzení části objektu
Dětského domova
Rybí trh 14, Opava**

ODBORNÝ STATICKÝ POSUDEK

OPAVA, listopad 2024

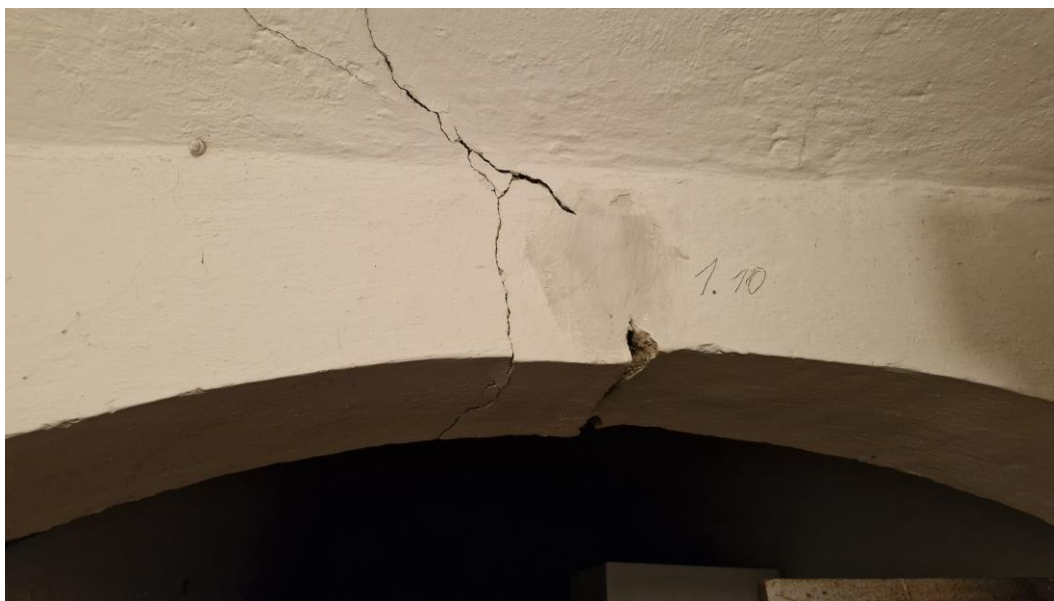
Staticky nejvýznamnější porucha se nachází v zázemí kuchyně, kdy klenební pás je ve vrcholu prolomený a vrchol klenby poklesl a cca 6 - 8 mm. S tím souvisí také rozvoj trhlin v přilehlých klenbách, které jsou do tohoto pásu valeny. V místnosti, kde se tyto poruchy nacházejí, jsou další trhliny o šířce cca 2 mm v nosných stěnách.

S ohledem na stáří objektu došlo patrně k částečné degradaci a drobnému poklesu základů v daném místě a také zvětrání pojiva klenby. Následkem tohoto procesu a zvýšených vodorovných sil se klenba začala rozestupovat, což se projevilo především v oblasti tzv. klenáku v jejím vrcholu. V případě neřešení této poruchy by mohlo dojít k tzv. vyjetí klenáku a prolomení klenebního pásu. Ostatní poruchy v přilehlých stropních konstrukcích a svislých stěnách s tímto problémem úzce souvisí.

Prolomení klenby s zázemí kuchyně

Poruchy v klenebním pásu vyžadují bezodkladné sanační práce dočasného charakteru, aby nemohlo dojít k prolomení klenby. Proto byl správce budov instruován, jak klenbu lokálně podepřít. Bude zde osazena stojka z trámu profilu min. 140/140 mm, ve spodní části osazena na roznášecí práh 140/140 dl. 600 mm (tzv. bačkoru). Nad horní zhlaví této stojky bude osazeno prkno tl. 25 mm a délky cca 600 mm, které bude kopírovat zakřivení klenby ve vrcholu. Bude tak zabráněno dalšímu poklesu vrcholu klenebního pásu. V této oblasti navíc nedoporučuji pohyb osob do té doby, než bude provedena sanace klenby odbornou firmou. Vlastní dočasné podepření bude řádně doklínováno, aby došlo k aktivaci stojky. V případě potřeby konzultovat se statikem.

Současný stav klenebního pásu v zázemí kuchyně lze označit za natolik závažný, že je nutno bezprostředně tuto část dočasně sanovat výše popsaným způsobem.

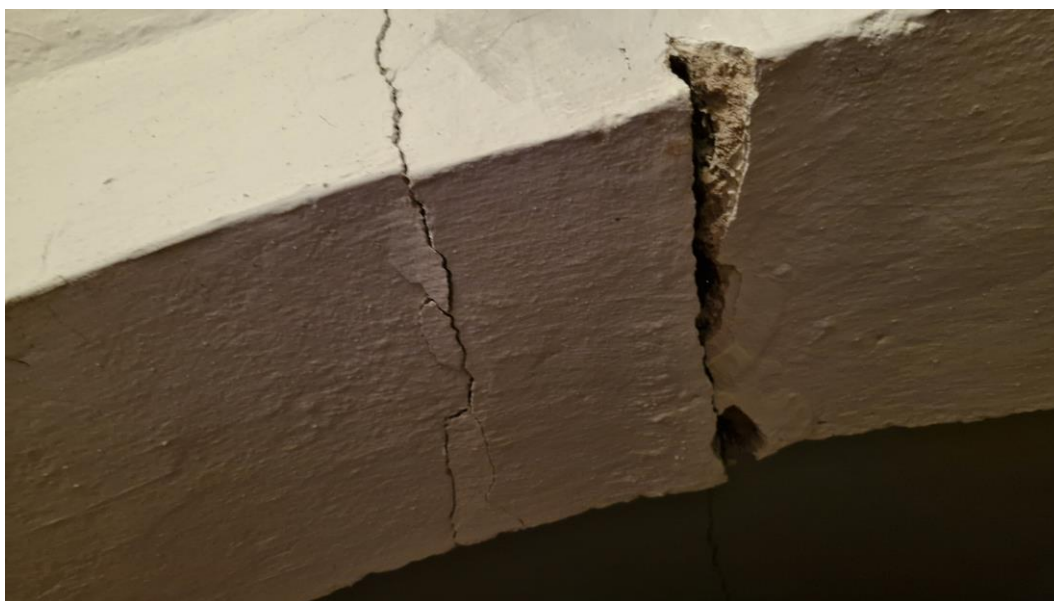
Prolomení klenby – detail

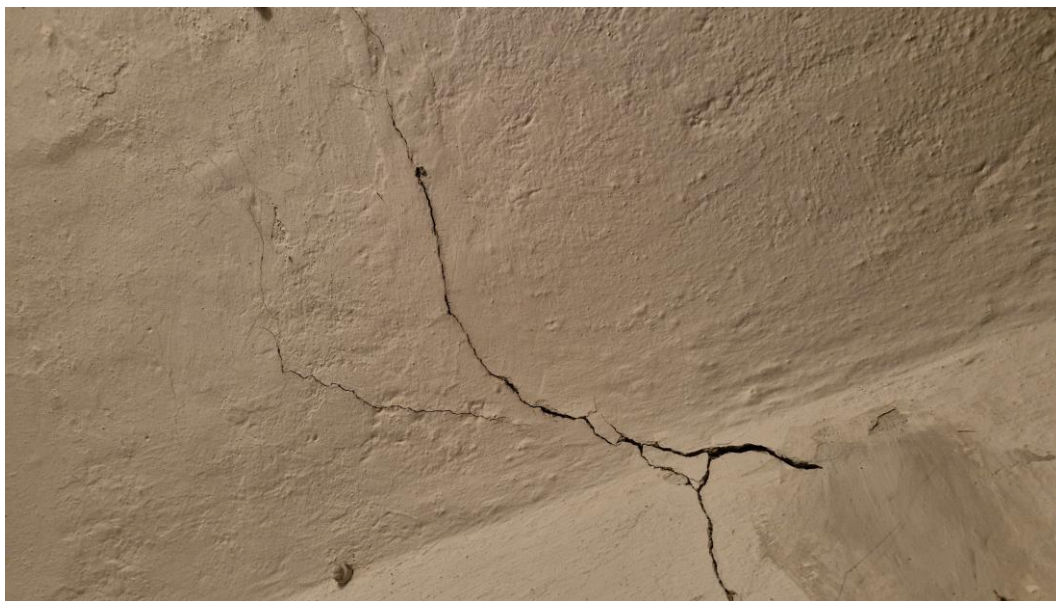
Pokračování trhliny do klenby, valené do klenebního pásu

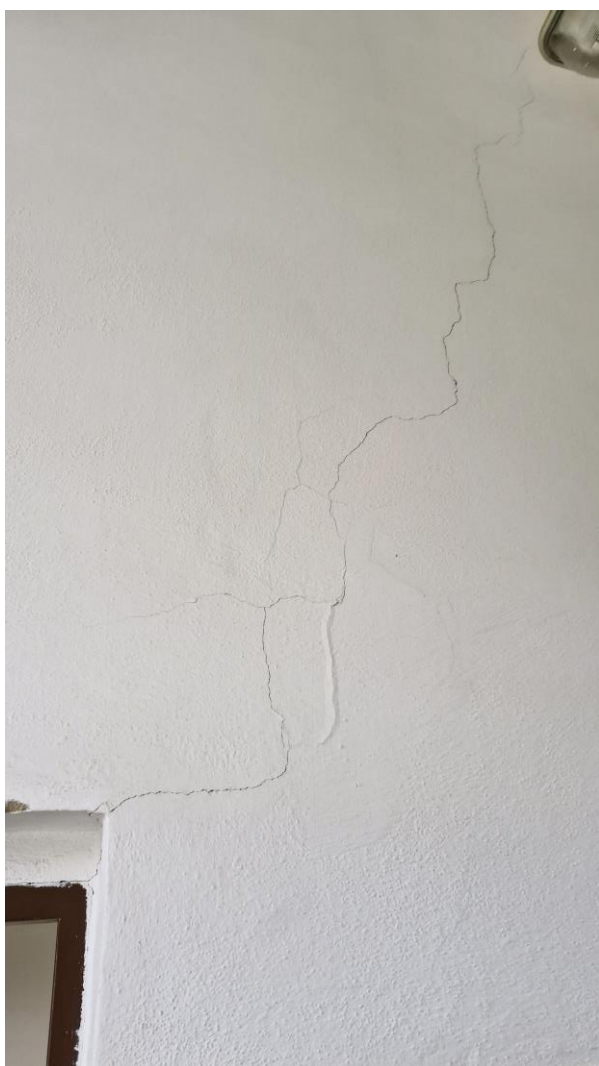
Trhliny v přilehlých nosných zdech v zázemí kuchyně

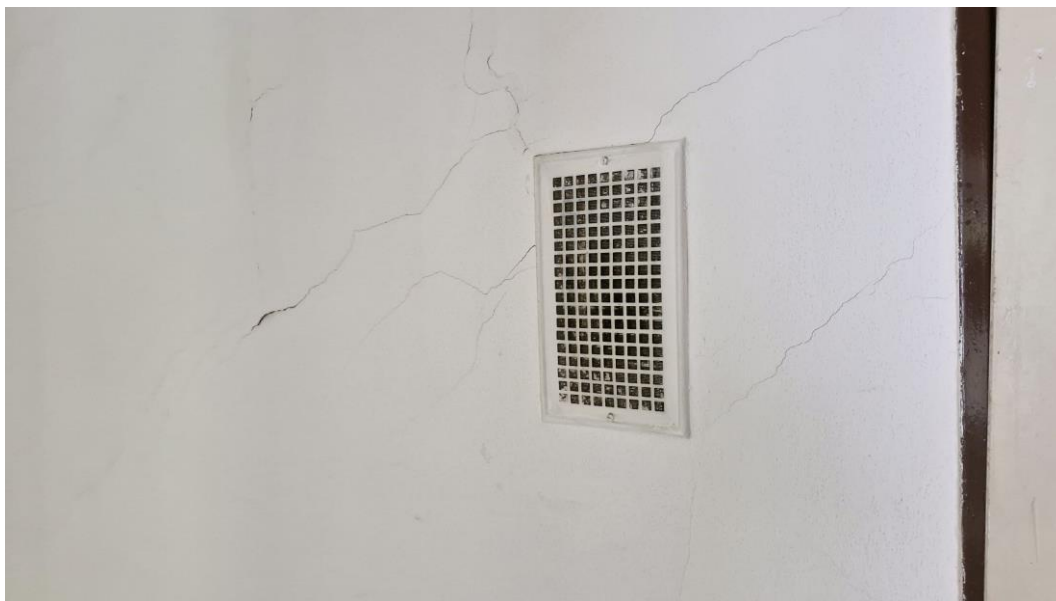
Trhliny v přilehlých nosných zdech v zázemí kuchyně

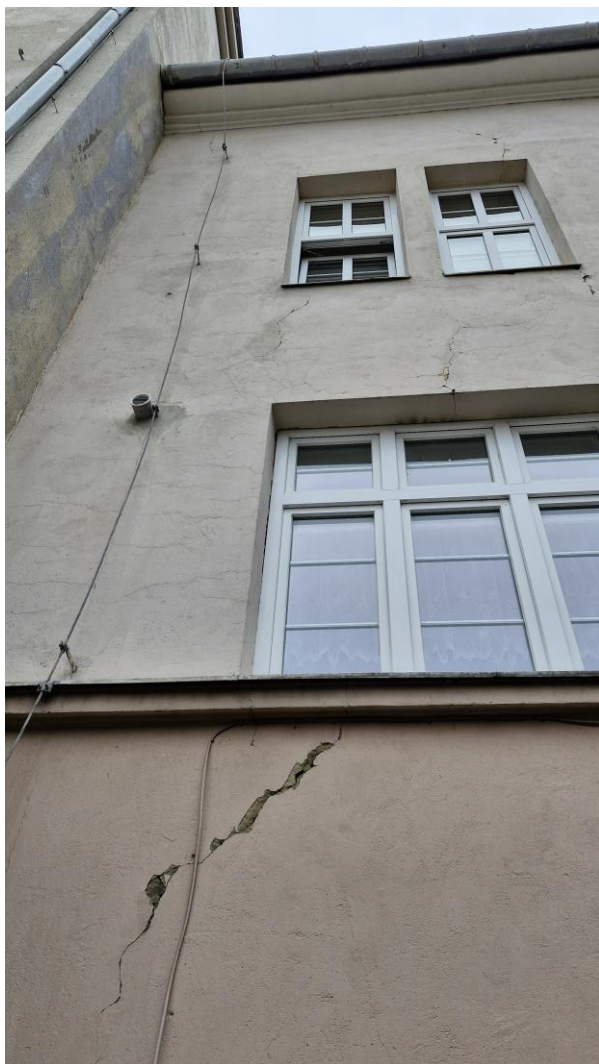
Při prohlídce objektu upozornil správce budov také na trhliny v nosných stěnách ve dvorním traktu – viz foto. Tyto poruchy jsou v nadpraží oken v 1. a 2. NP, jejich směr svědčí o poklesu základů ve střední části zdi. Z vnitřní strany poruchy nebyly shledány.

Vlivem částečné lokální nestability podzákladí mohlo dojít k mírnému poklesu základových konstrukcí, o čemž svědčí směr trhlin a tvar poklesové kotliny. Poruchy se prokreslují v oblasti vnitřního rohu objektů a jsou tedy spíše lokálního charakteru. Vliv na ně může mít rovněž případná porucha dešťové či jiné kanalizace, popř. nefunkční okapové chodníky a následné zatékání vody do podzákladí, což má za následek vyplavené jemných frakcí zeminy v daném místě.

Trhliny v nosných stěnách – dvorní trakt v rohu

Je potřeba zjistit aktivitu trhlin, tedy zda dochází k jejich dalšímu rozvoji, popř. zda je konstrukce opět v rovnovážném stavu.

Před započítáním rekonstrukčních prací je nutné provést v oblasti všech trhlin sádrové terče na každé významné poruše (cca 4 - 6 ks jak v kuchyni, tak na fasádě). Ty budou nanесeny přímo na zdivo (ne na omítku), velikosti cca 120x120 mm, opatřeny datem vyhotovení. Tyto terče budou vyhodnoceny statikem po zhruba 3 – 6-ti měsících, aby bylo možno stanovit aktivitu trhlin a podle toho pak přijmout potřebná opatření.

Trhliny bude nutno sanovat odbornou firmou nejlépe pomocí vysokopevnostních šroubovnic, tzv. helikální výztuže, popř. zainjektováním apod. Doporučujeme detailně zmapovat případným dodavatelem sanačních prací všechny trhliny, které bude nutno takto opravit a na základě následného návrhu pak bude možno přesně stanovit výměry sanačních prvků a ty pak nacenit. Tento postup je nutný pro stanovení kvalifikovaného odhadu celkové ceny za statické sanování poruch.
