| PROJEKT: STAVEBNĚ TECHNICKÝ PRŮZKUM | | | |
| LOKALITA: Gymnázium, Krnov, příspěvková organizace | | | |
| ČÁST PD: D.1.1 | ARCHITEKTONICKO-STAVEBNÍ ŘEŠENÍ | VÝKRES: PŮDORYS 2.NP | ČÍSLO VÝKRESU: 03 |

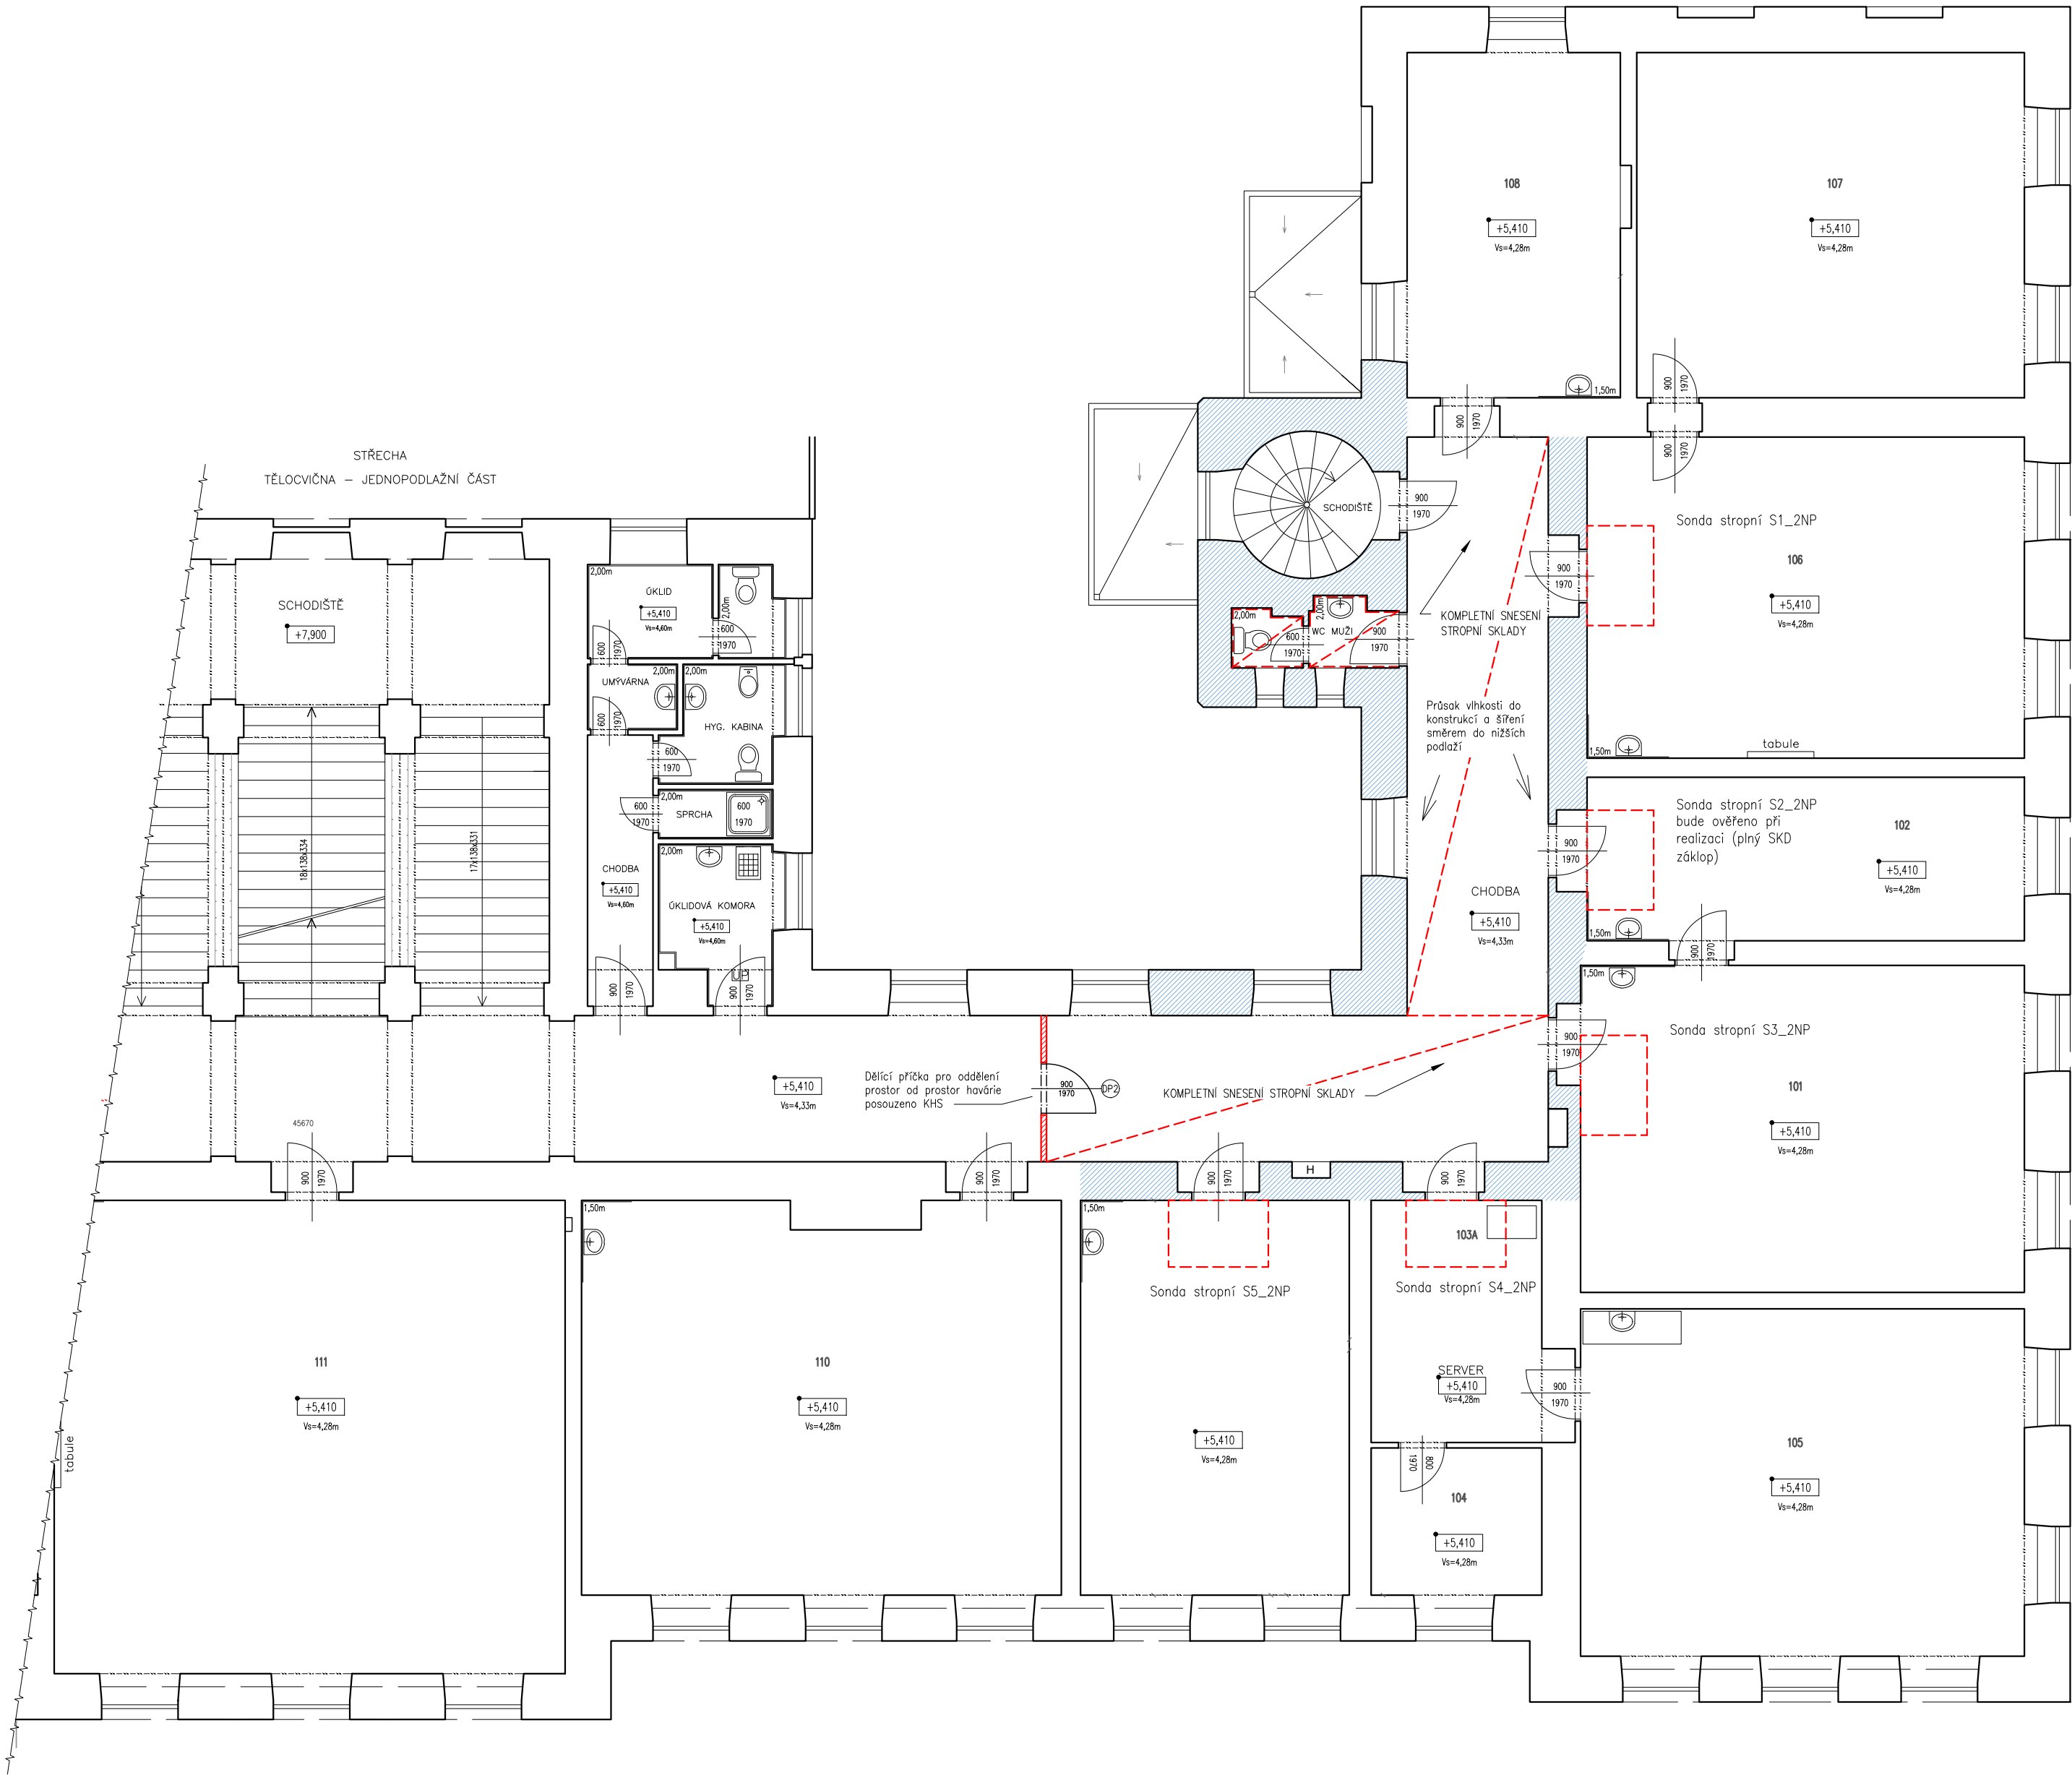
POPIS ZASAŽENÝCH KONSTRUKCÍ – 2.NP  
V prostoru 2.NP byly identifikovány projevy sekundárního zavlhnutí konstrukcí v návaznosti na havárii vody ve 3.NP. Zasažení se projevuje především ve stropních a podhledových konstrukcích, lokálně ve stěnových partiích a v návaznosti na instalační prostupy.

Rozsah vlhkostního zatížení odpovídá směru šíření vody z vyššího podlaží, především v oblasti komunikačních prostor, hygienického zázemí a navazujících učeben. V označených místech byly provedeny sondy za účelem ověření skladby konstrukcí a rozsahu zavlhnutí.

Byla potvrzena zvýšená vlhkost stropních vrstev, lokální degradace omítkových a podhledových konstrukcí a riziko sekundárního biologického napadení. Rozsah zasažení je zakreslen schematicky dle výsledků diagnostického průzkumu a vlhkostních map.
