| PROJEKT: | STAVEBNĚ TECHNICKÝ PRŮZKUM | | | |
| LOKALITA: | Gymnázium, Krnov, příspěvková organizace | | | |
| ČÁST PD: D.1.1 | ARCHITEKTONICKO-STAVEBNÍ ŘEŠENÍ | VÝKRES: PŮDORYS 1.NP | ČÍSLO VÝKRESU: 02 | |

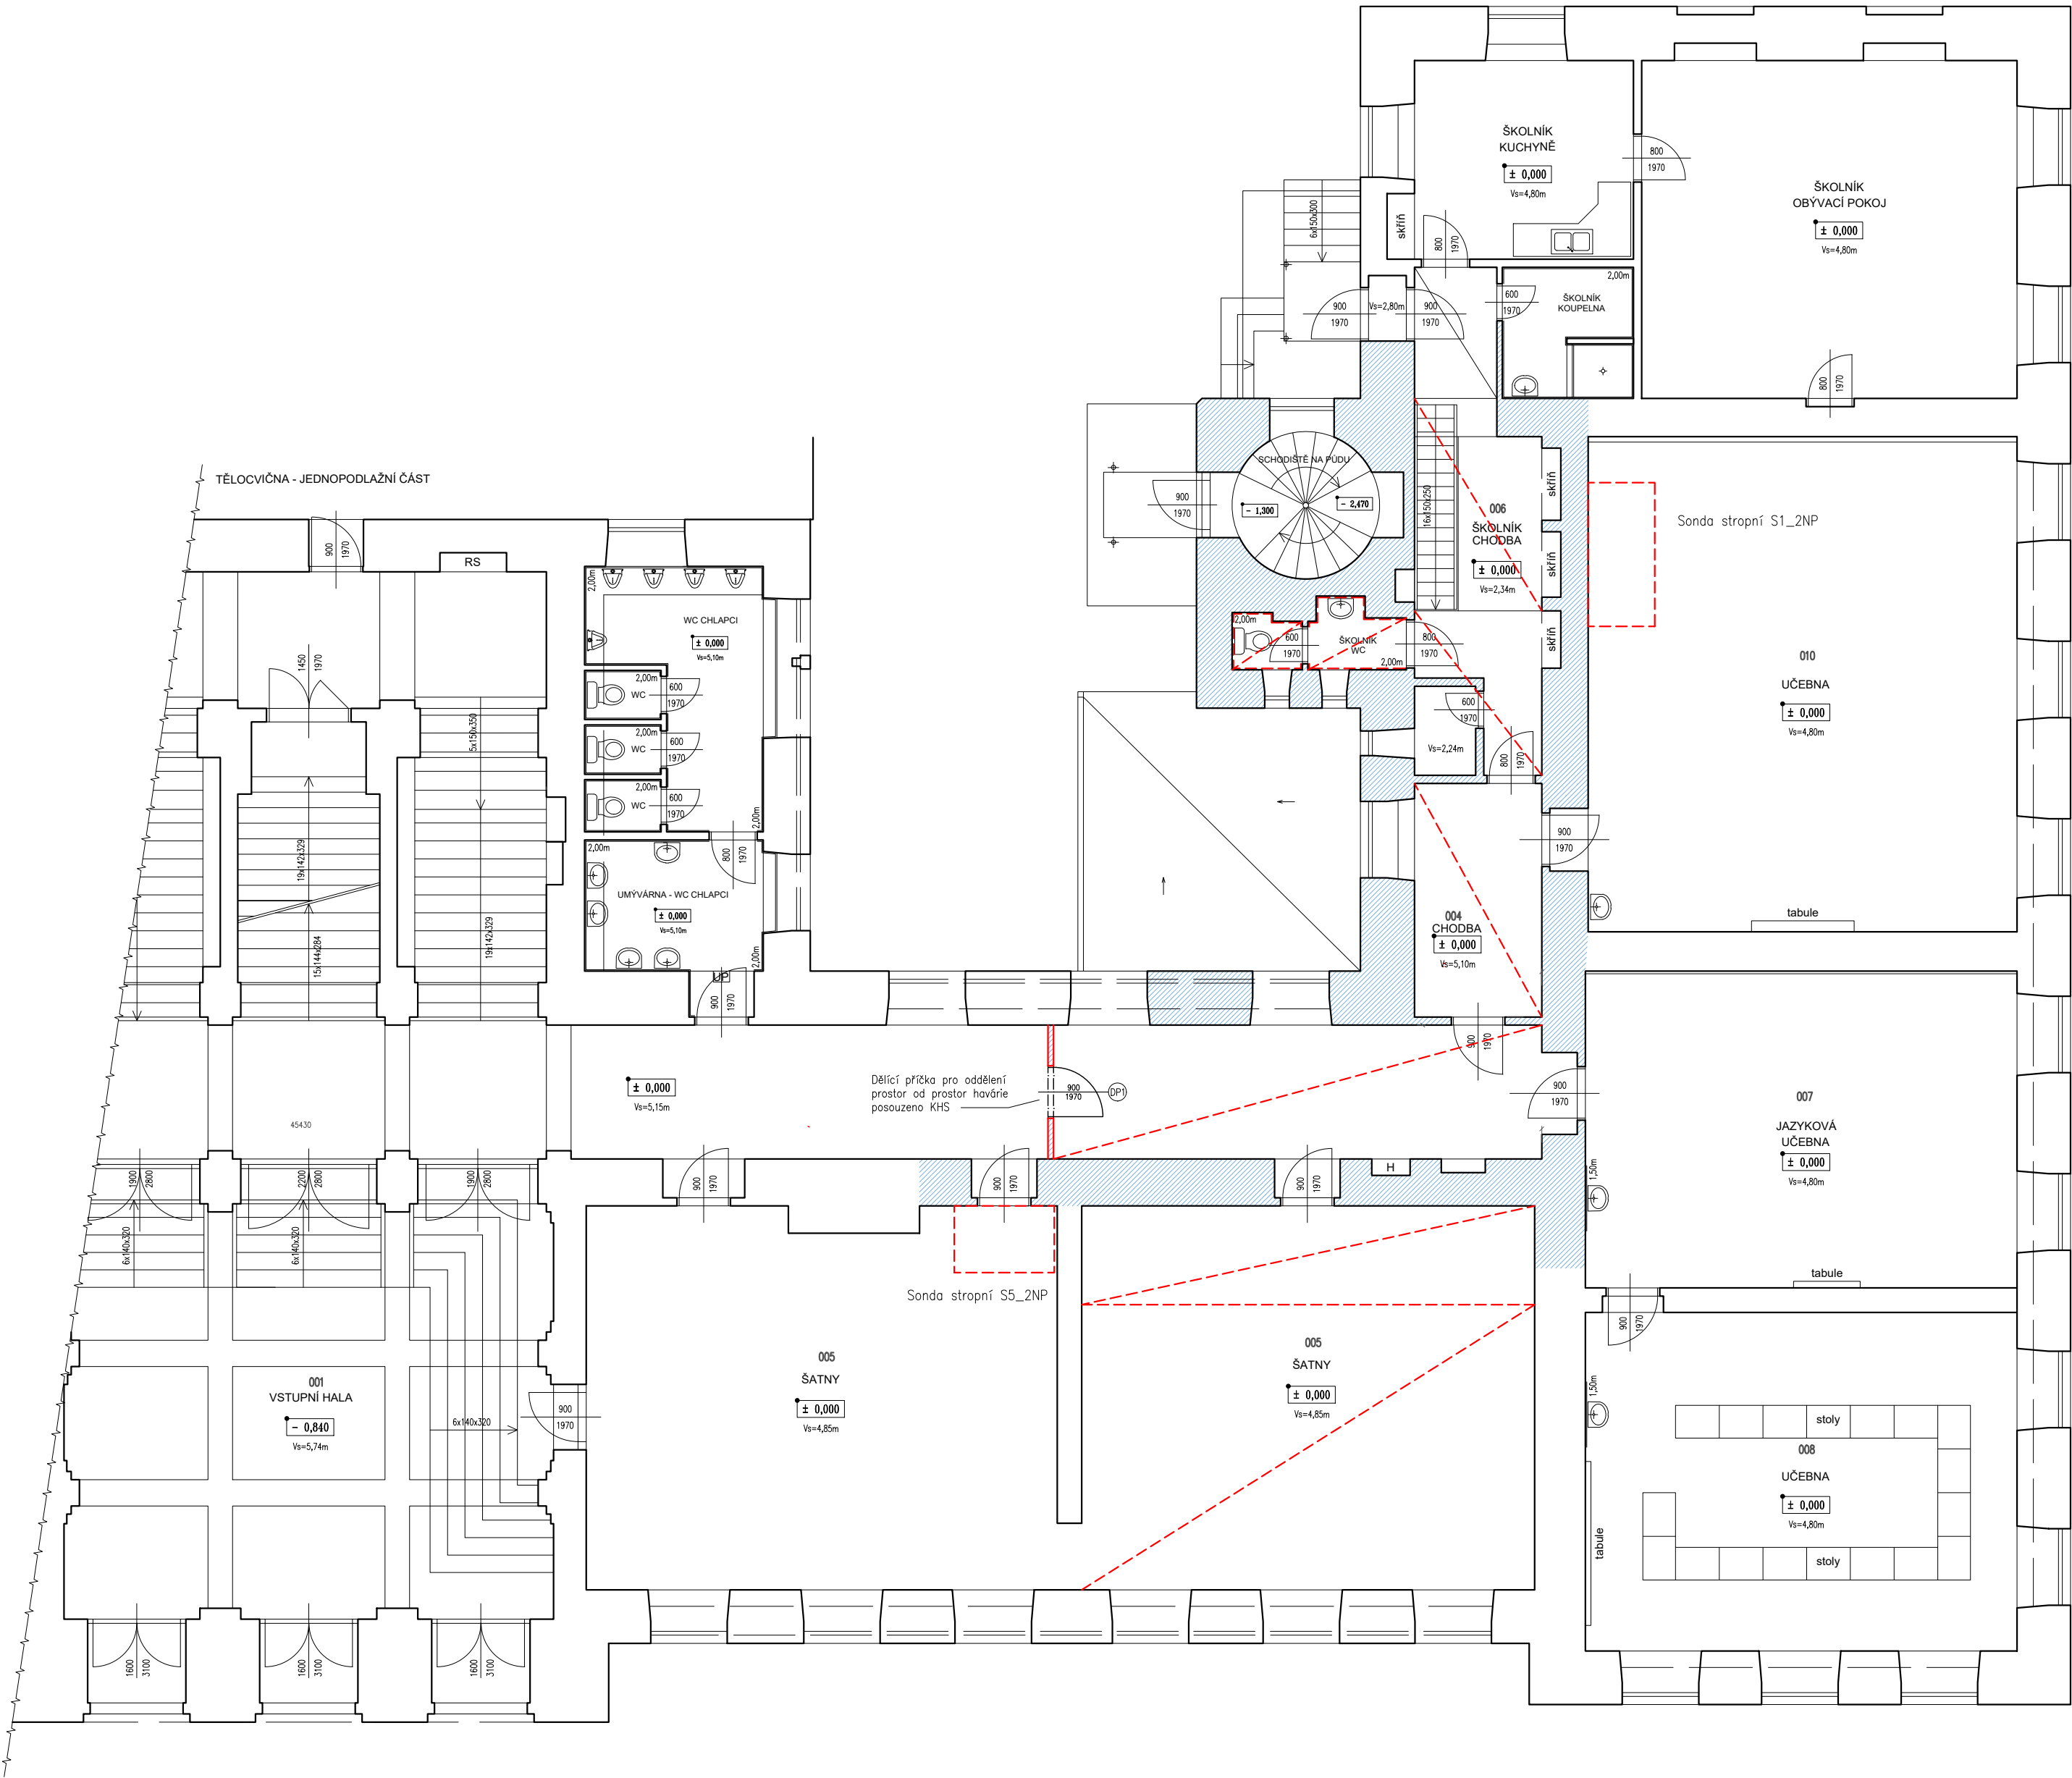
POPIS ZASAŽENÝCH KONSTRUKCÍ – 1.NP  
V prostoru 1.NP byly identifikovány lokální až plošné projevy sekundárního zavlhnutí konstrukcí v návaznosti na havárii vody ve vyšších podlažích. Zavlhnutí se projevuje zejména v podhledech, stropních konstrukcích, navazujících stěnových částech a v místech instalačních prostupů.

Zasažené oblasti jsou soustředěny především v komunikačních trasách, hygienickém zázemí a navazujících učebnách. Byla provedena orientační diagnostika a lokální sondy pro ověření skladby konstrukcí a rozsahu degradace.

V označených úsecích byla potvrzena zvýšená vlhkost konstrukcí, lokální degradace omítkových vrstev a riziko sekundárního biologického napadení. Rozsah zásahu je zakreslen schematicky dle zjištěného průběhu vlhkostních map a sond.

Podrobné skladby konstrukcí, výsledky průzkumu a návrh sanačních opatření jsou uvedeny v technické zprávě STP.
