## **Předběžný stavebně technický průzkum objektů v areálu zámku Nová Horka**

**VŠB – TU Ostrava, Fakulta stavební**

**Katedra stavebních hmot a diagnostiky staveb**

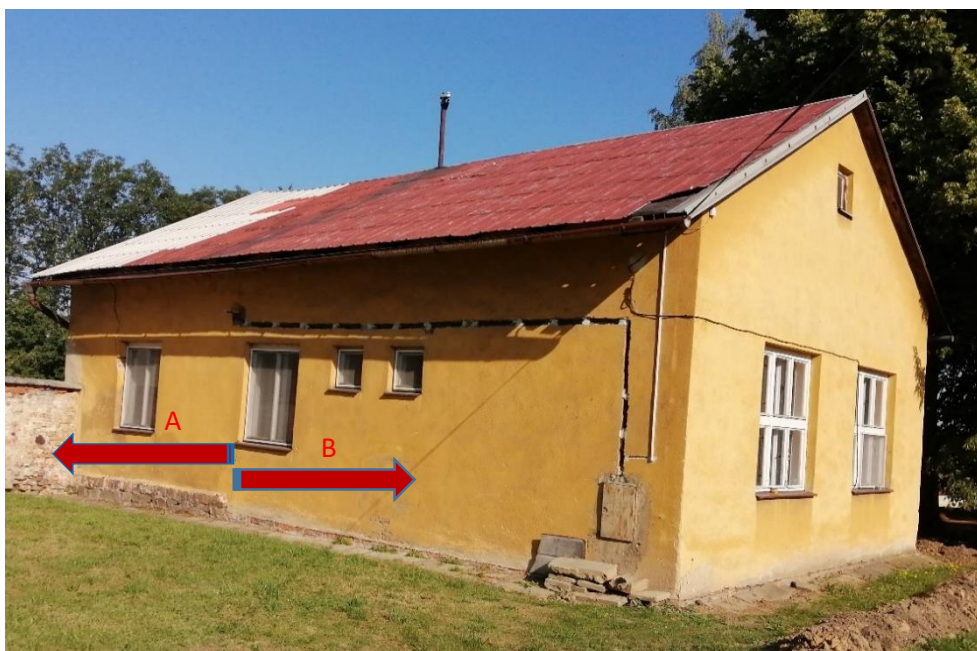
*Obr. 2 Objekt vrátnice s původní částí (A) a přistavěnou částí (B)*

Na objektu vrátnice byla nalezena řada vad a poruch, které mohou být limitující z hlediska dalšího využití. Jako zásadní problém se již při prohlídce exteriéru jevil vznik trhlin, které poukazují na to, že u původní části objektu přiléhající k ohradní zdi (viz obr. 2) dochází k poklesu základových konstrukcí. Trhliny zasahují i do nosných konstrukcí a šířka těchto trhlin se pohybuje v řádech milimetrů, ale může dosahovat rozměrů nad 1 cm (viz obr. 3). Aktivita trhlin nebyla ověřována a v případě realizace sanačních opatření je třeba toto měření doplnit v rámci podrobného průzkumu.

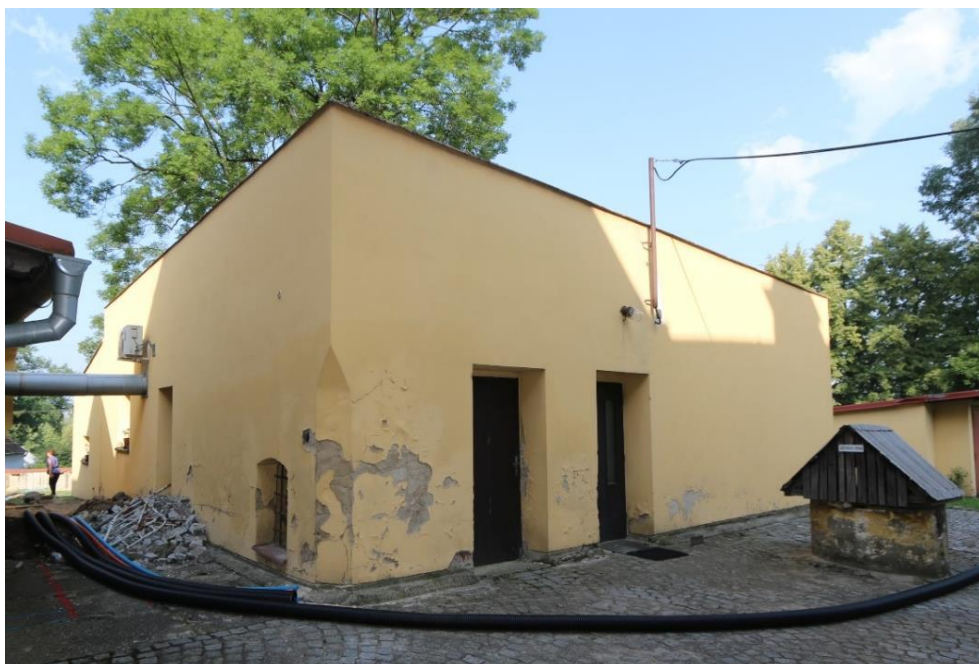
*Obr. 12 Pohled na objekt ledovny s kuchyní od zámku*

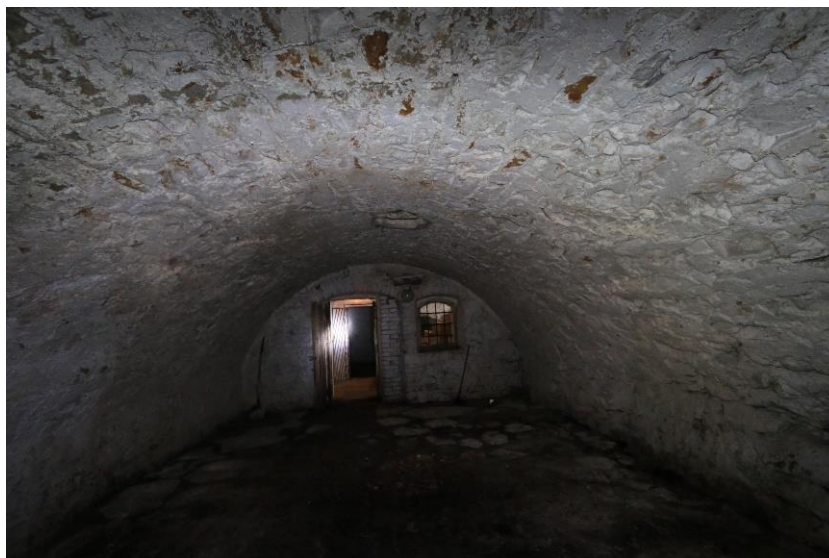
*Obr. 14 Kamenné prostory v suterénu využívané jako lednice*

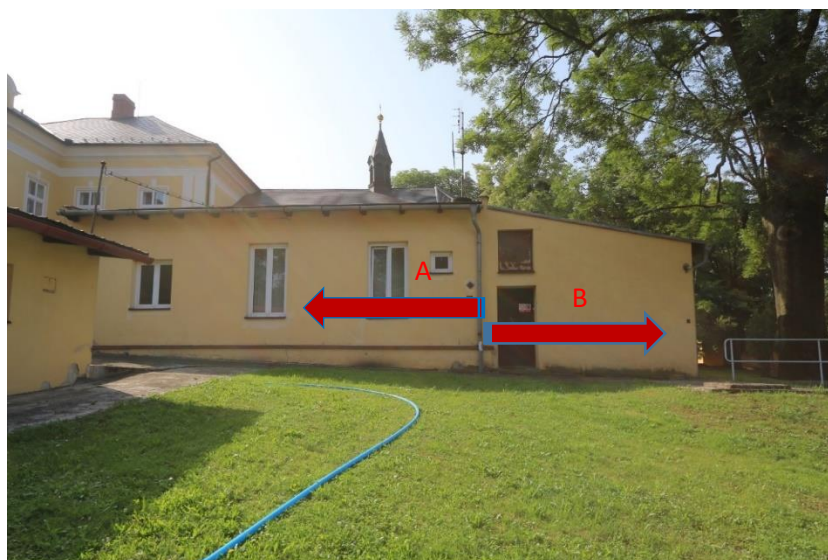
*Obr. 13 Objekt ledovny a kuchyně s původní částí (A) a přistavěnou částí (B)*

Při prohlídce exteriéru rozlišit, že k již zmíněnému historickému objektu byla přistavěna jednopodlažní dílna (viz obr. 15), kterou tvoří opět svislá zděná konstrukce, která je krytá v tomto případě pultovou střechou a opět plechovou krytinou. Na základě prohlídky interiéru a krovů lze předpokládat, že stropní konstrukce je zde novodobá, pravděpodobně využívající ocelové nosníky
