F. PRŮZKUMY

STAVEBNĚ TECHNICKÝ PRŮZKUM

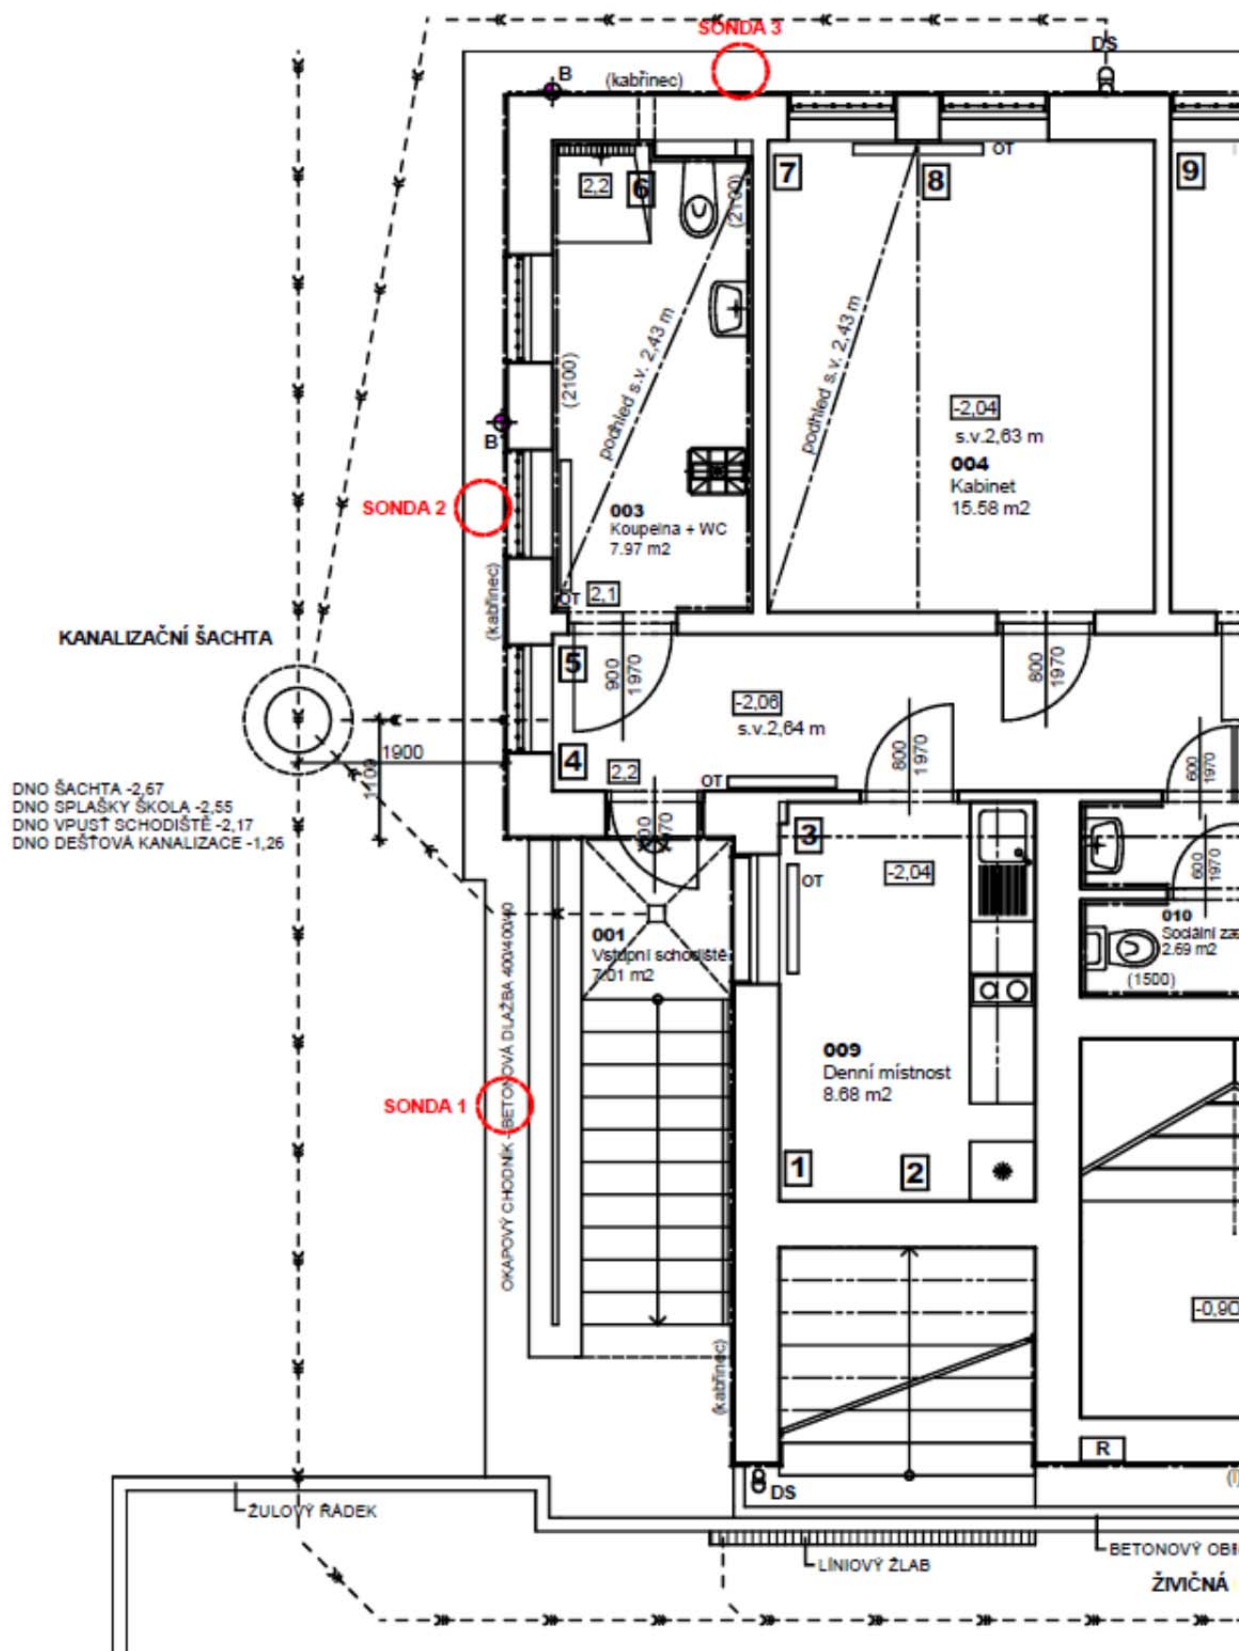
Sonda 1 – opěrná zed' venkovního schodiště

Ve venkovním prostoru byly provedeny **3 SONDY** v místě okapových chodníků, pro ověření izolace pod úrovní terénu. Rovněž byla prověřena hloubka a napojení kanalizační šachty.
