Střední průmyslová škola, Karviná

# Ocelová konstrukce střechy tělocvičny

Zpráva o výchozí prohlídce ocelových konstrukcí dle  
ČSN 73 2604

NOV-25-SK-01P

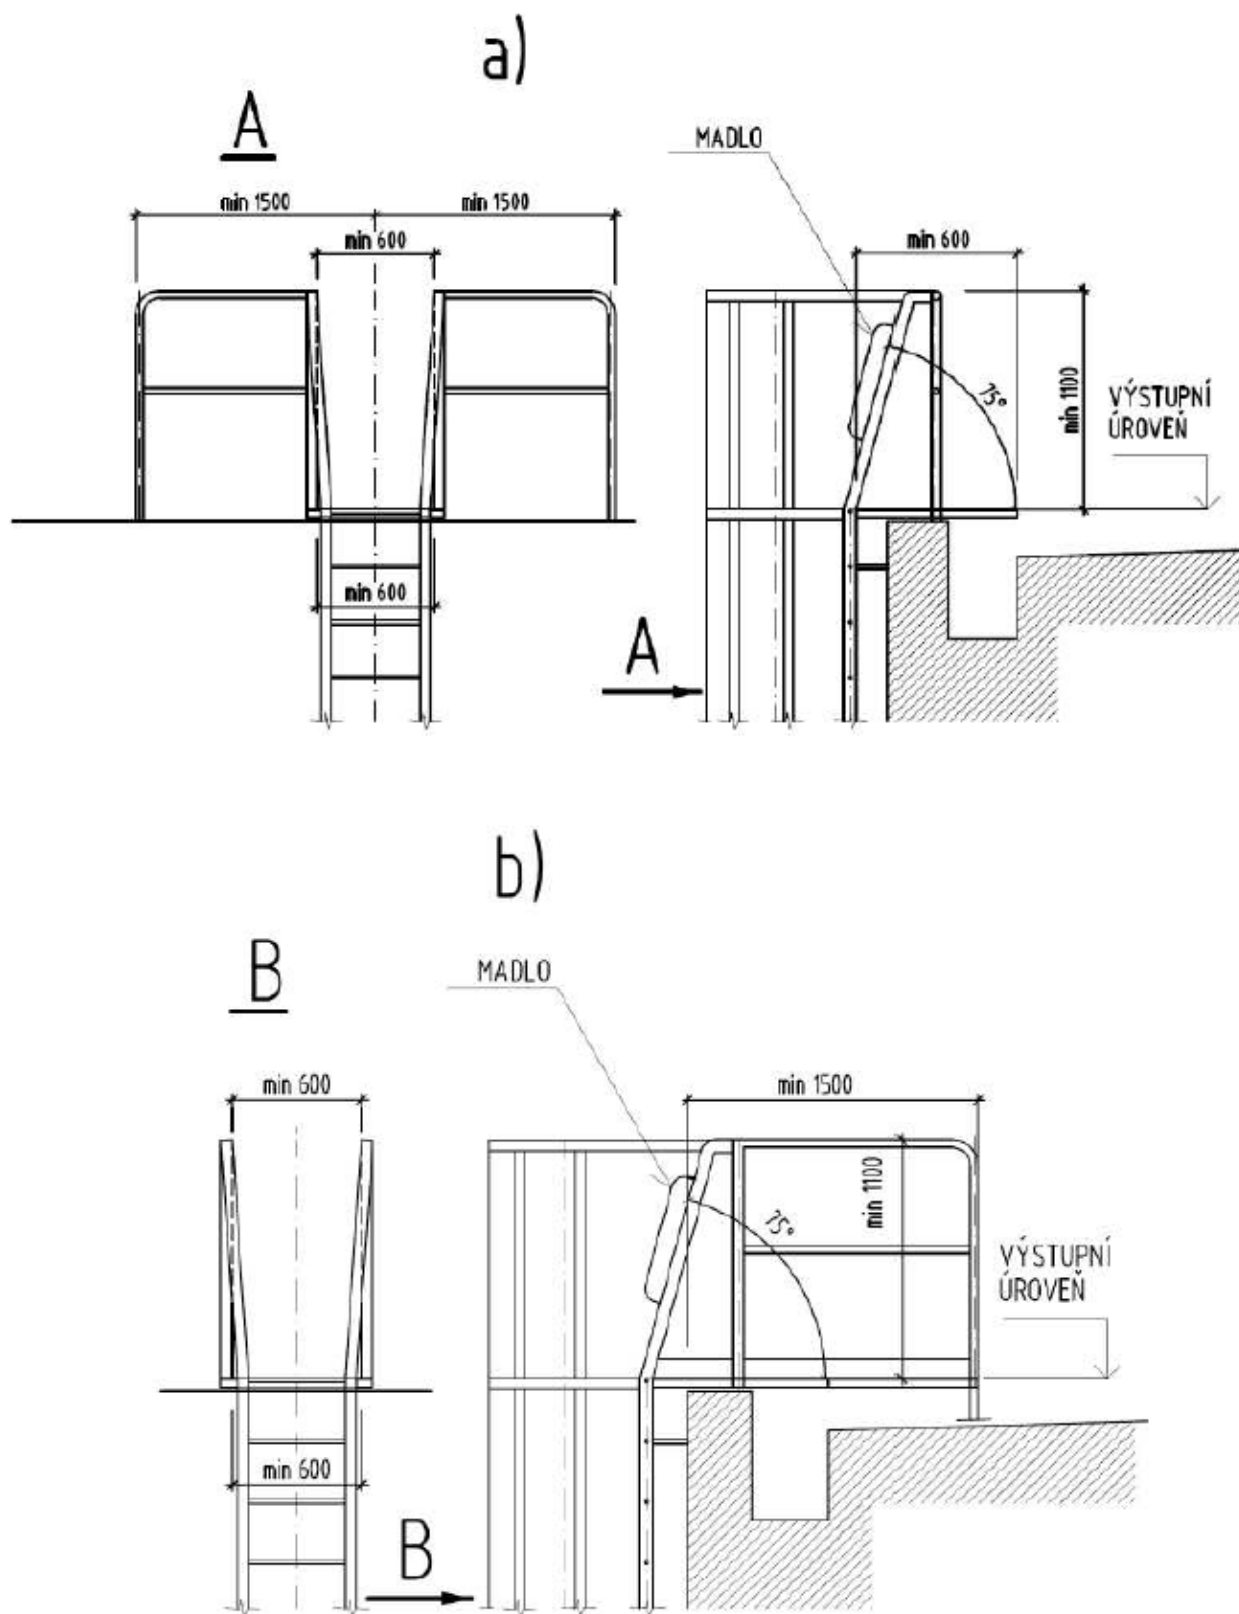
Obr. 2 – příklad čelního výstupu ze žebříku na střechu bez zábradlí

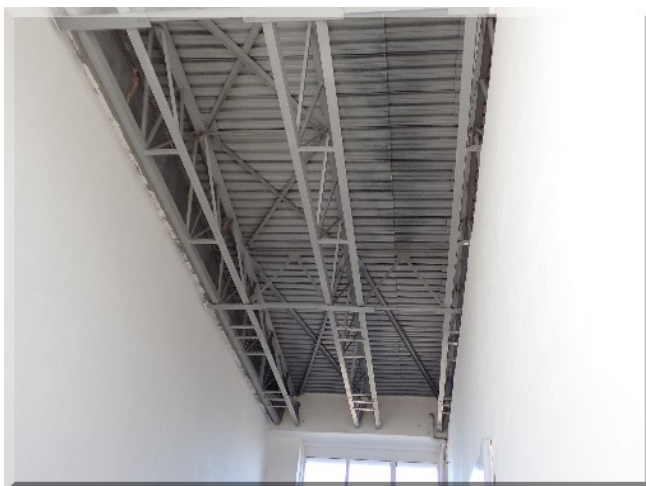
**Vada č. 1:** nedovařené svary

**Umístění:** svar spodního pásu, 4. vazník od vstupu do tělocvičny

Číslo vady	Označení konstrukce	Umístění na konstrukci	Popis vady	Nápravné opatření
1	svar spodního pásu	4. vazník od vstupu do tělocvičny	nedovařené svary	svařit a opravit povrchovou ochranu
2	šroubové spoje	ztužidla, častá vada	převrtávané otvory pro šrouby	ponechat
3	šroubové spoje	ztužidla, častá vada	šrouby nahrazené na montáži svary	ponechat
4	diagonála vazníku	4. vazník od vstupu do tělocvičny	lokální deformace prvku	ponechat
5	diagonála vazníku	nad dělicí příčkou mezi tělocvičnou a skladem nářadí	lokální deformace prvku	ponechat
6	trapézový plech	častá vada, lokálně	nesoudržná loupající se barva - bez koroze	ponechat
7	žebřík		chybí ochranný koš žebříku	s ohledem na nízkou frekvenci používání možno ponechat beze změny a poučit obsluhu prokazatelně např. provozním předpisem o zvýšeném riziku BOZP
8	žebřík		špatně provedený výstup ze žebříku - chybí rozšíření zábradlí 1500 mm od osy žebříku, chybí výstupní rošt	s ohledem na nízkou frekvenci používání možno ponechat beze změny a poučit obsluhu prokazatelně např. provozním předpisem o zvýšeném riziku BOZP
