STÁVAJÍCÍ STAV / BOURACÍ PRÁCE

INVESTOR:	Muzeum Těšínská, příspěvková organizace Masarykovy sady 103/19, 737 01 Český Těšín	DATUM:	6/2025
NÁZEV STAVBY:	REKONSTRUKCE STŘEŠNÍHO PLÁŠTĚ A FASÁDY KONZERVAČNÍHO PRACOVIŠTĚ HORNÍ SUCHÁ	ARCHIVNÍ ČÍSLO:	1169560
MÍSTO STAVBY:	KATASTRÁLNÍ ÚZEMÍ: Horní Suchá Stavební 1227/4, 735 35 Horní Suchá	DOKUMENTACE OBJEKTU:	DPS D.1.1 ARCHITEKTONICKO - STAVEBNÍ ŘEŠENÍ
PARCELA Č.:	574/89	STAVEBNÍ OBJEKT:	S 01 STAVEBNÍ OBJEKT
NÁZEV VÝKRESU:	Pohled na střešní rovinu (SS-BP)	MĚŘÍTKO:	1:50
		ČÍSLO VÝKRESU:	D.1.1.3-01

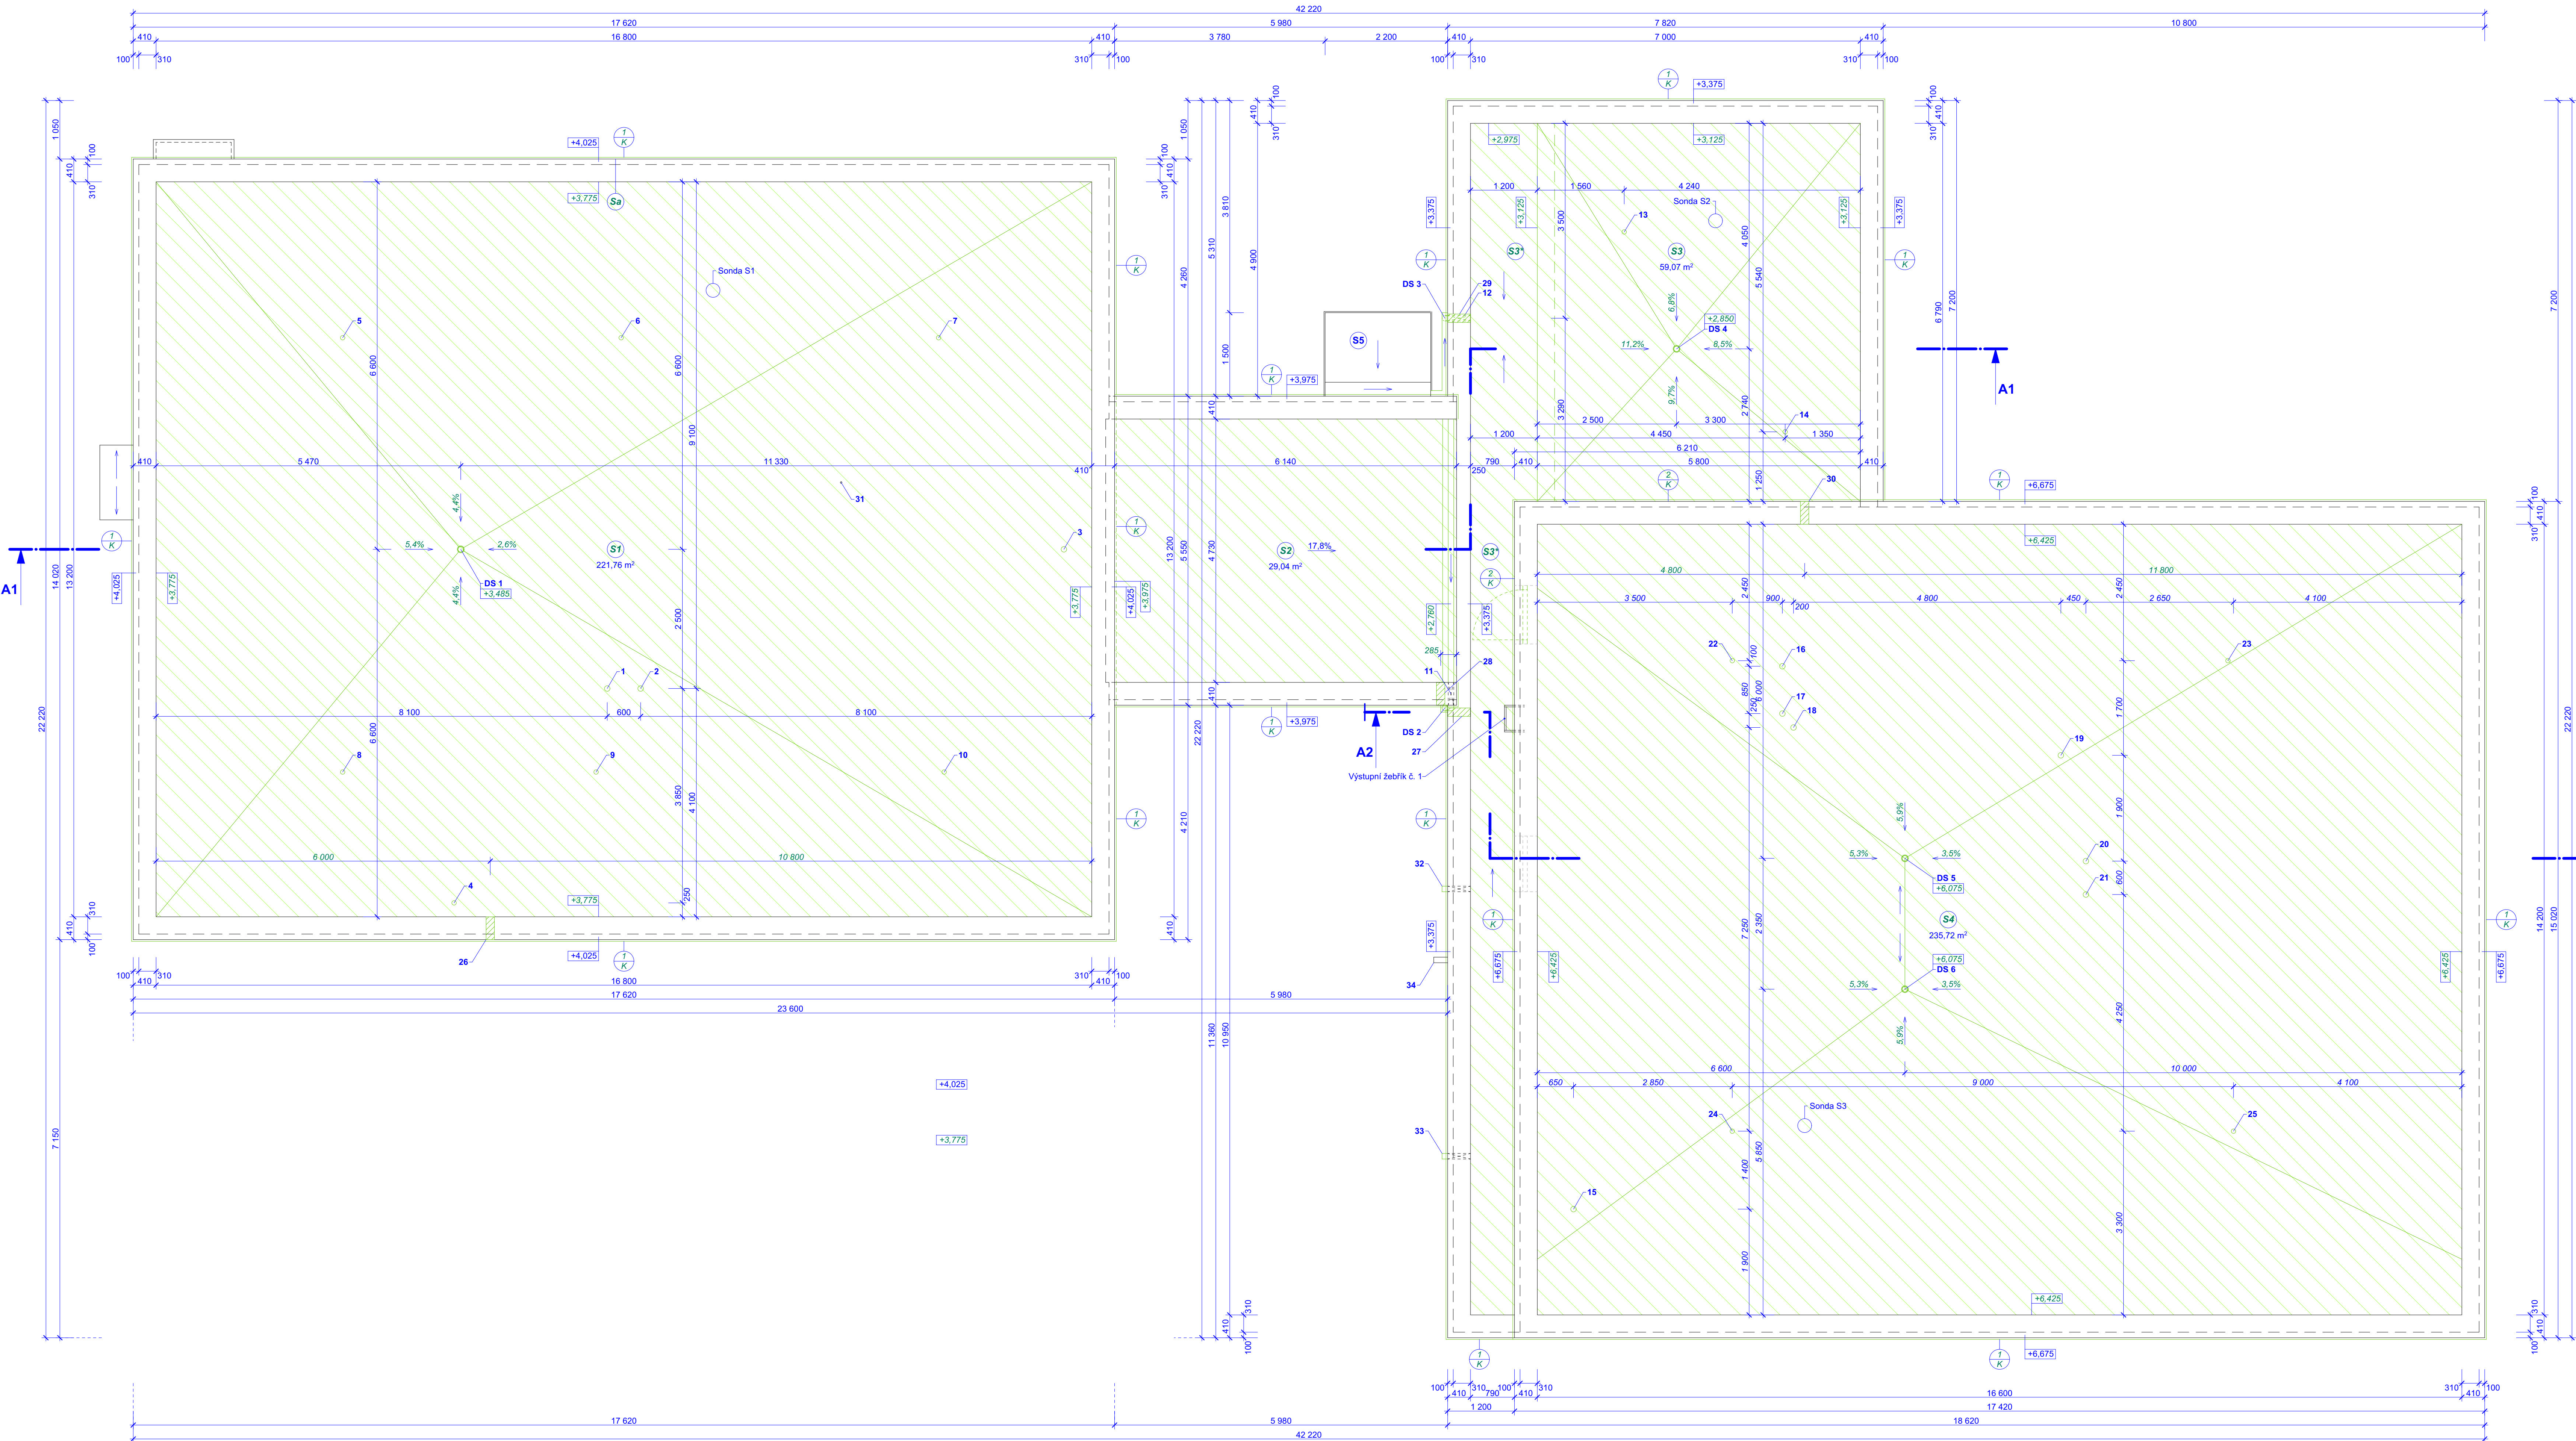
Bourání otvoru v alci (prostup 26, 27, 29, 30, bezpečnostní přepad BP)

Odstavení části skladby střešní konstrukce v ploše střešních rovin, viz Skladby konstrukcí.

Skladba v ploše střešních rovin: Sonda S1

Fólie z měkčeného polyvinylchloridu s polyesterovou mřížkou
Nekaná geotextilie
Expandovaný pěnový polystyren (pravděpodobně EPS 100)
Souvrství asfaltových pásů:
- horní pás SBS modifikovaný s hrubozrnným ochranným břídlivým posypem, nataven bodově, tl. 4 mm
- původní souvrství oxidovaných asfaltových pásů, tl. 16 mm
Desky tepelného izolantu typu POLSID s nakaširovaným asfaltovým pásem
Heraklitové desky
Náryp - strusková pemza
Nosná železobetonová konstrukce

... tl. ~1,4 mm
... tl. ~3 mm
... tl. ~100 mm
... tl. ~20 mm
... tl. ~50+1 mm
... tl. ~25 mm
... tl. od 60 mm do 350 mm (v místě sondy S1 tl. ~265 mm)
