PROJEKT ŘEŠÍ OPRAVU PROPUSTKU ZE SIL. i/67 K FY SSMSK.
ETAPA ŘEŠÍ UMÍSTĚNÍ PDZ 7 DNŮ PŘED REALIZACÍ.

Kreslil	NEVŘALA	FORTAS APZ Záhumní 2034/103, Ostrava	
Vypracoval	NEVŘALA		
Akce :	Bohumínská, Karviná - oprava propustku		
Příloha :	Datum		číslo
NÁVRH PDZ	Březen 2026	-	1
	Měřítko	-	
	Archivní číslo	-

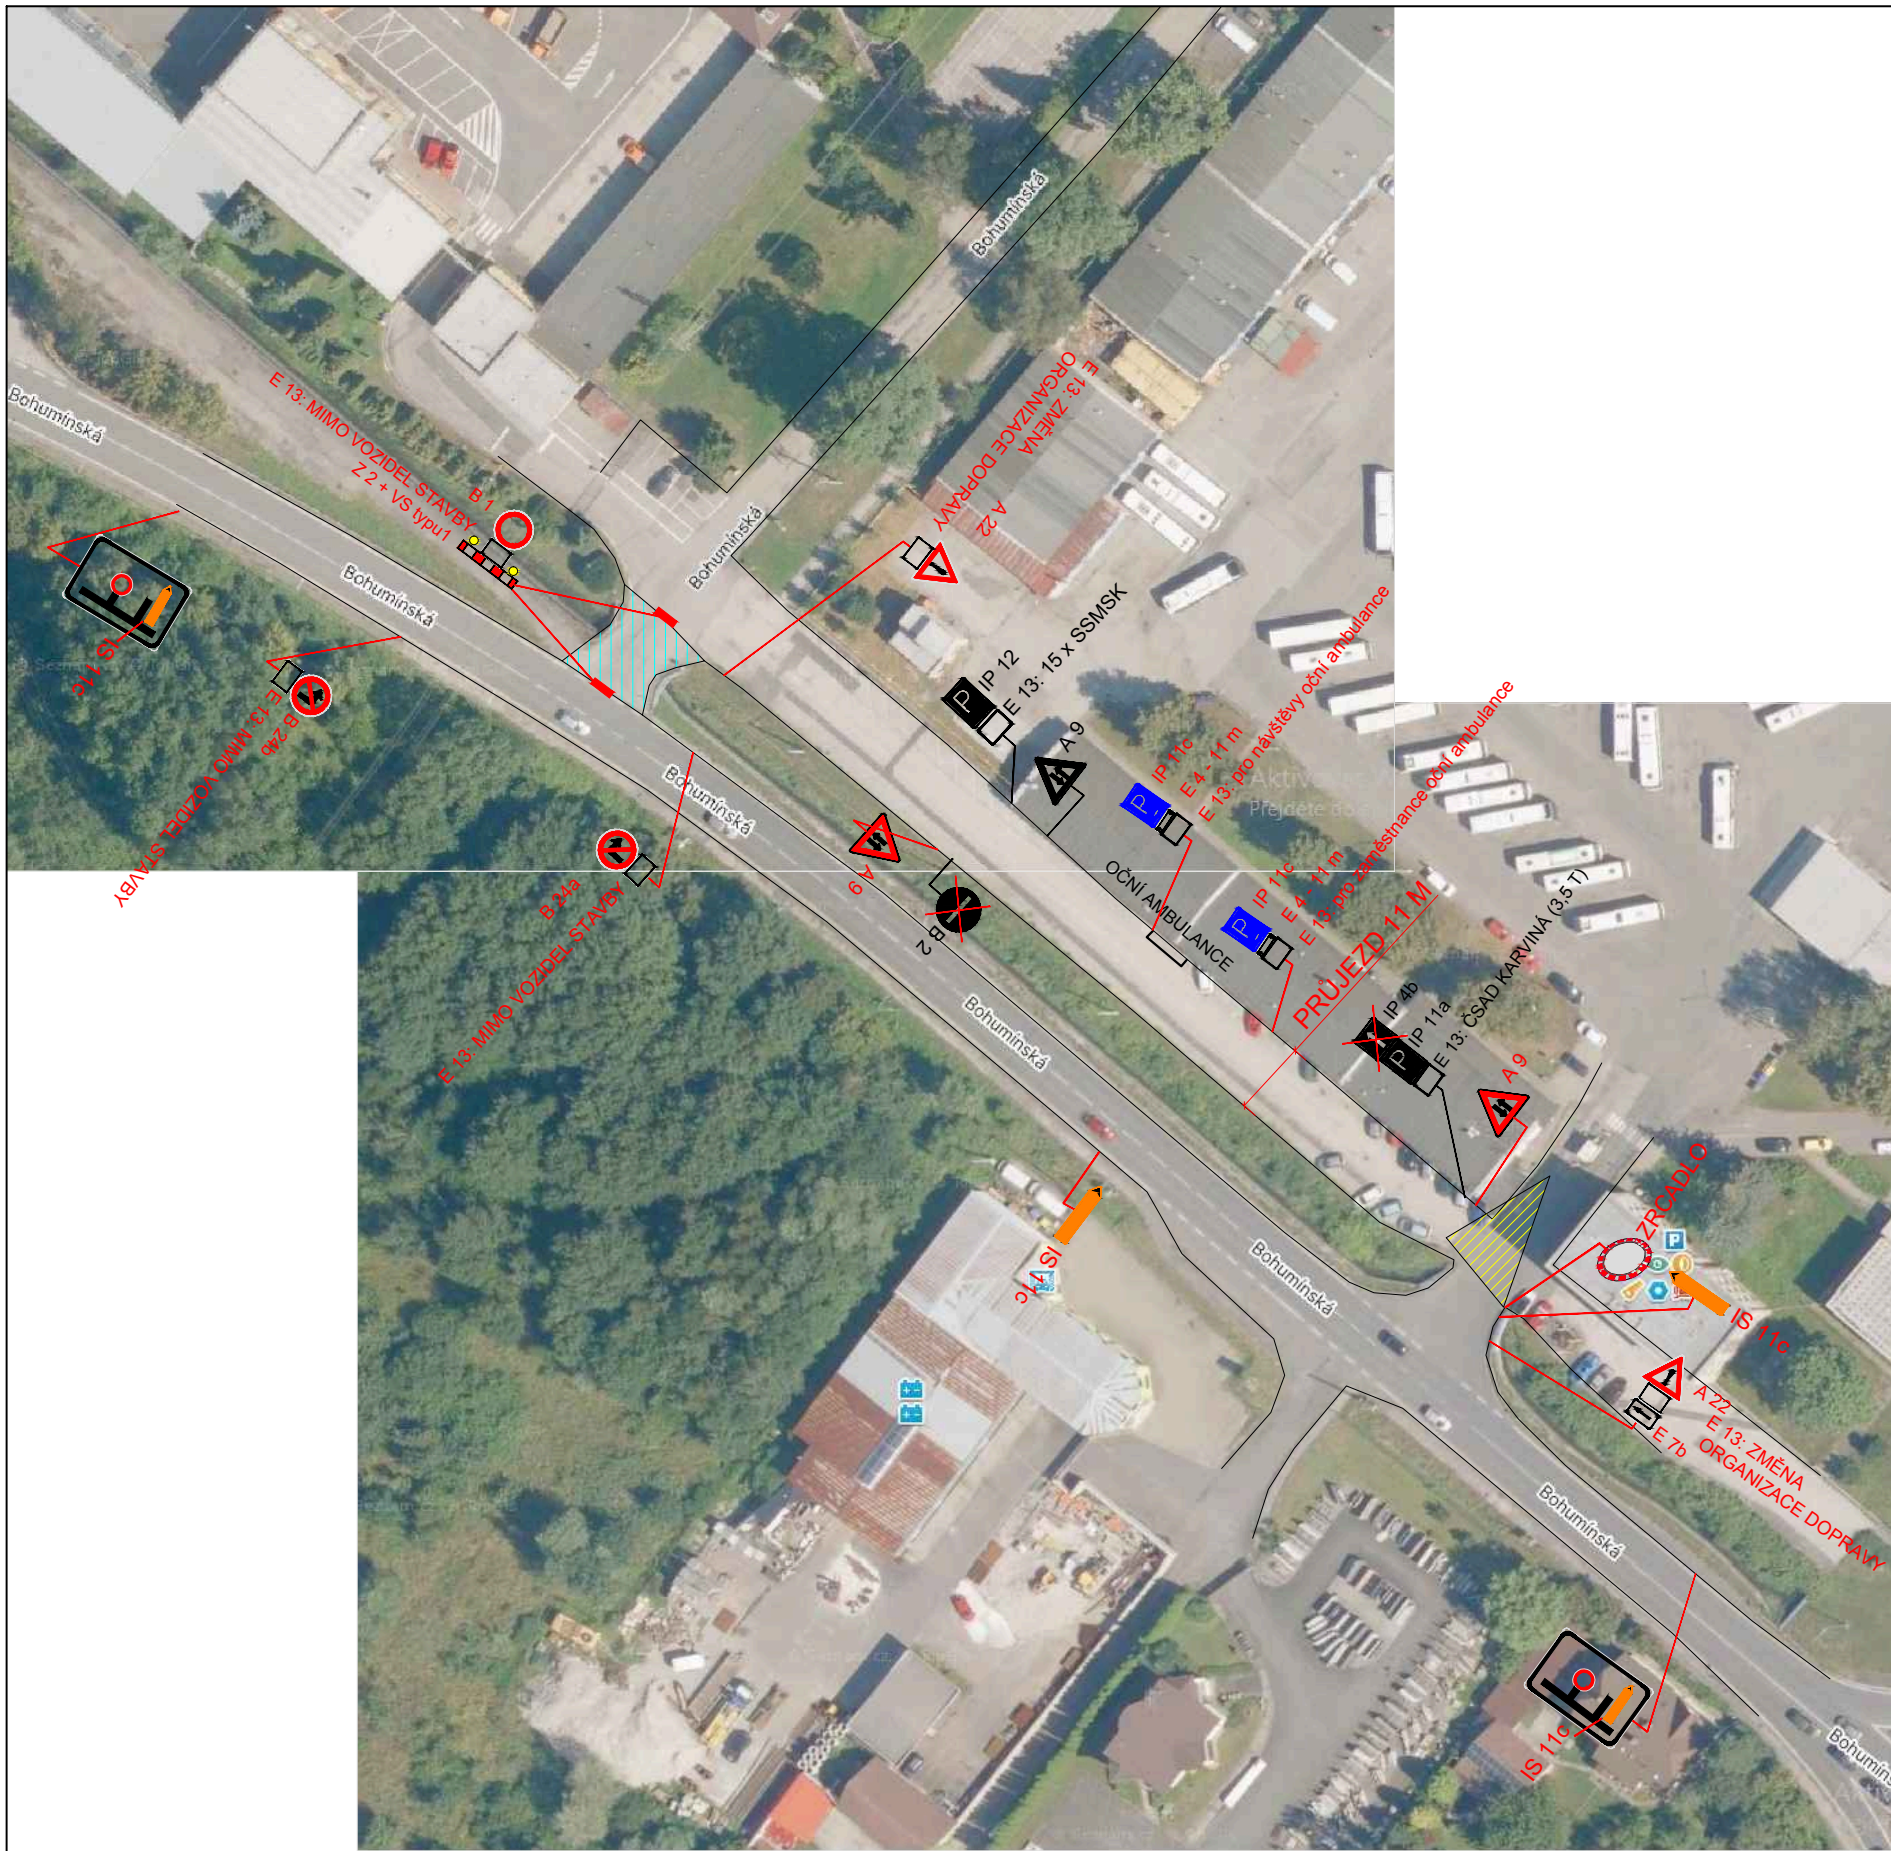
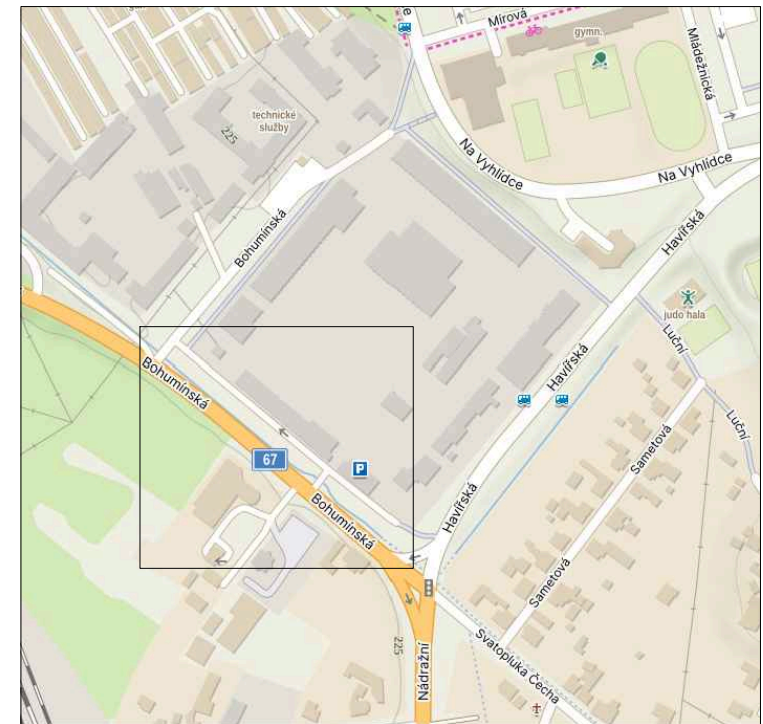
KOORDINAČNÍ SITUACE

POPIS:
 PROJEKT ŘEŠÍ OPRAVU PROPUSTKU ZE SIL. i/67 K FY SSMSK.
 ETAPA ŘEŠÍ UZÁVÍRKU PROPUSTKU A ZMĚNU ORGANIZACE DOPRAVY NA PARKOVIŠTI
 PRŮJEZD PO PARKOVIŠTI BUDE 7 M. PARKOVÁNÍ ZŮSTANE PODÉL BUDOVY ČSAD.

ROZHLEDOVÝ TROJUHELNÍK - OMEZENÝ VÝHLED - DOPORUČUJEME UMÍSTIT
 ZRCADLO PRO ZAJIŠTĚNÍ VÝHLEDU PŘI VÝJEZDU Z PARKOVIŠTĚ.
