| PROJEKT: STAVEBNĚ TECHNICKÝ PRŮZKUM | | | | |
| LOKALITA: Gymnázium, Krnov, příspěvková organizace | | | | |
| ČÁST PD: D.1.1 | ARCHITEKTONICKO-STAVEBNÍ ŘEŠENÍ | VÝKRES: PŮDORYS 1.PP | ČÍSLO VÝKRESU: 01 | |

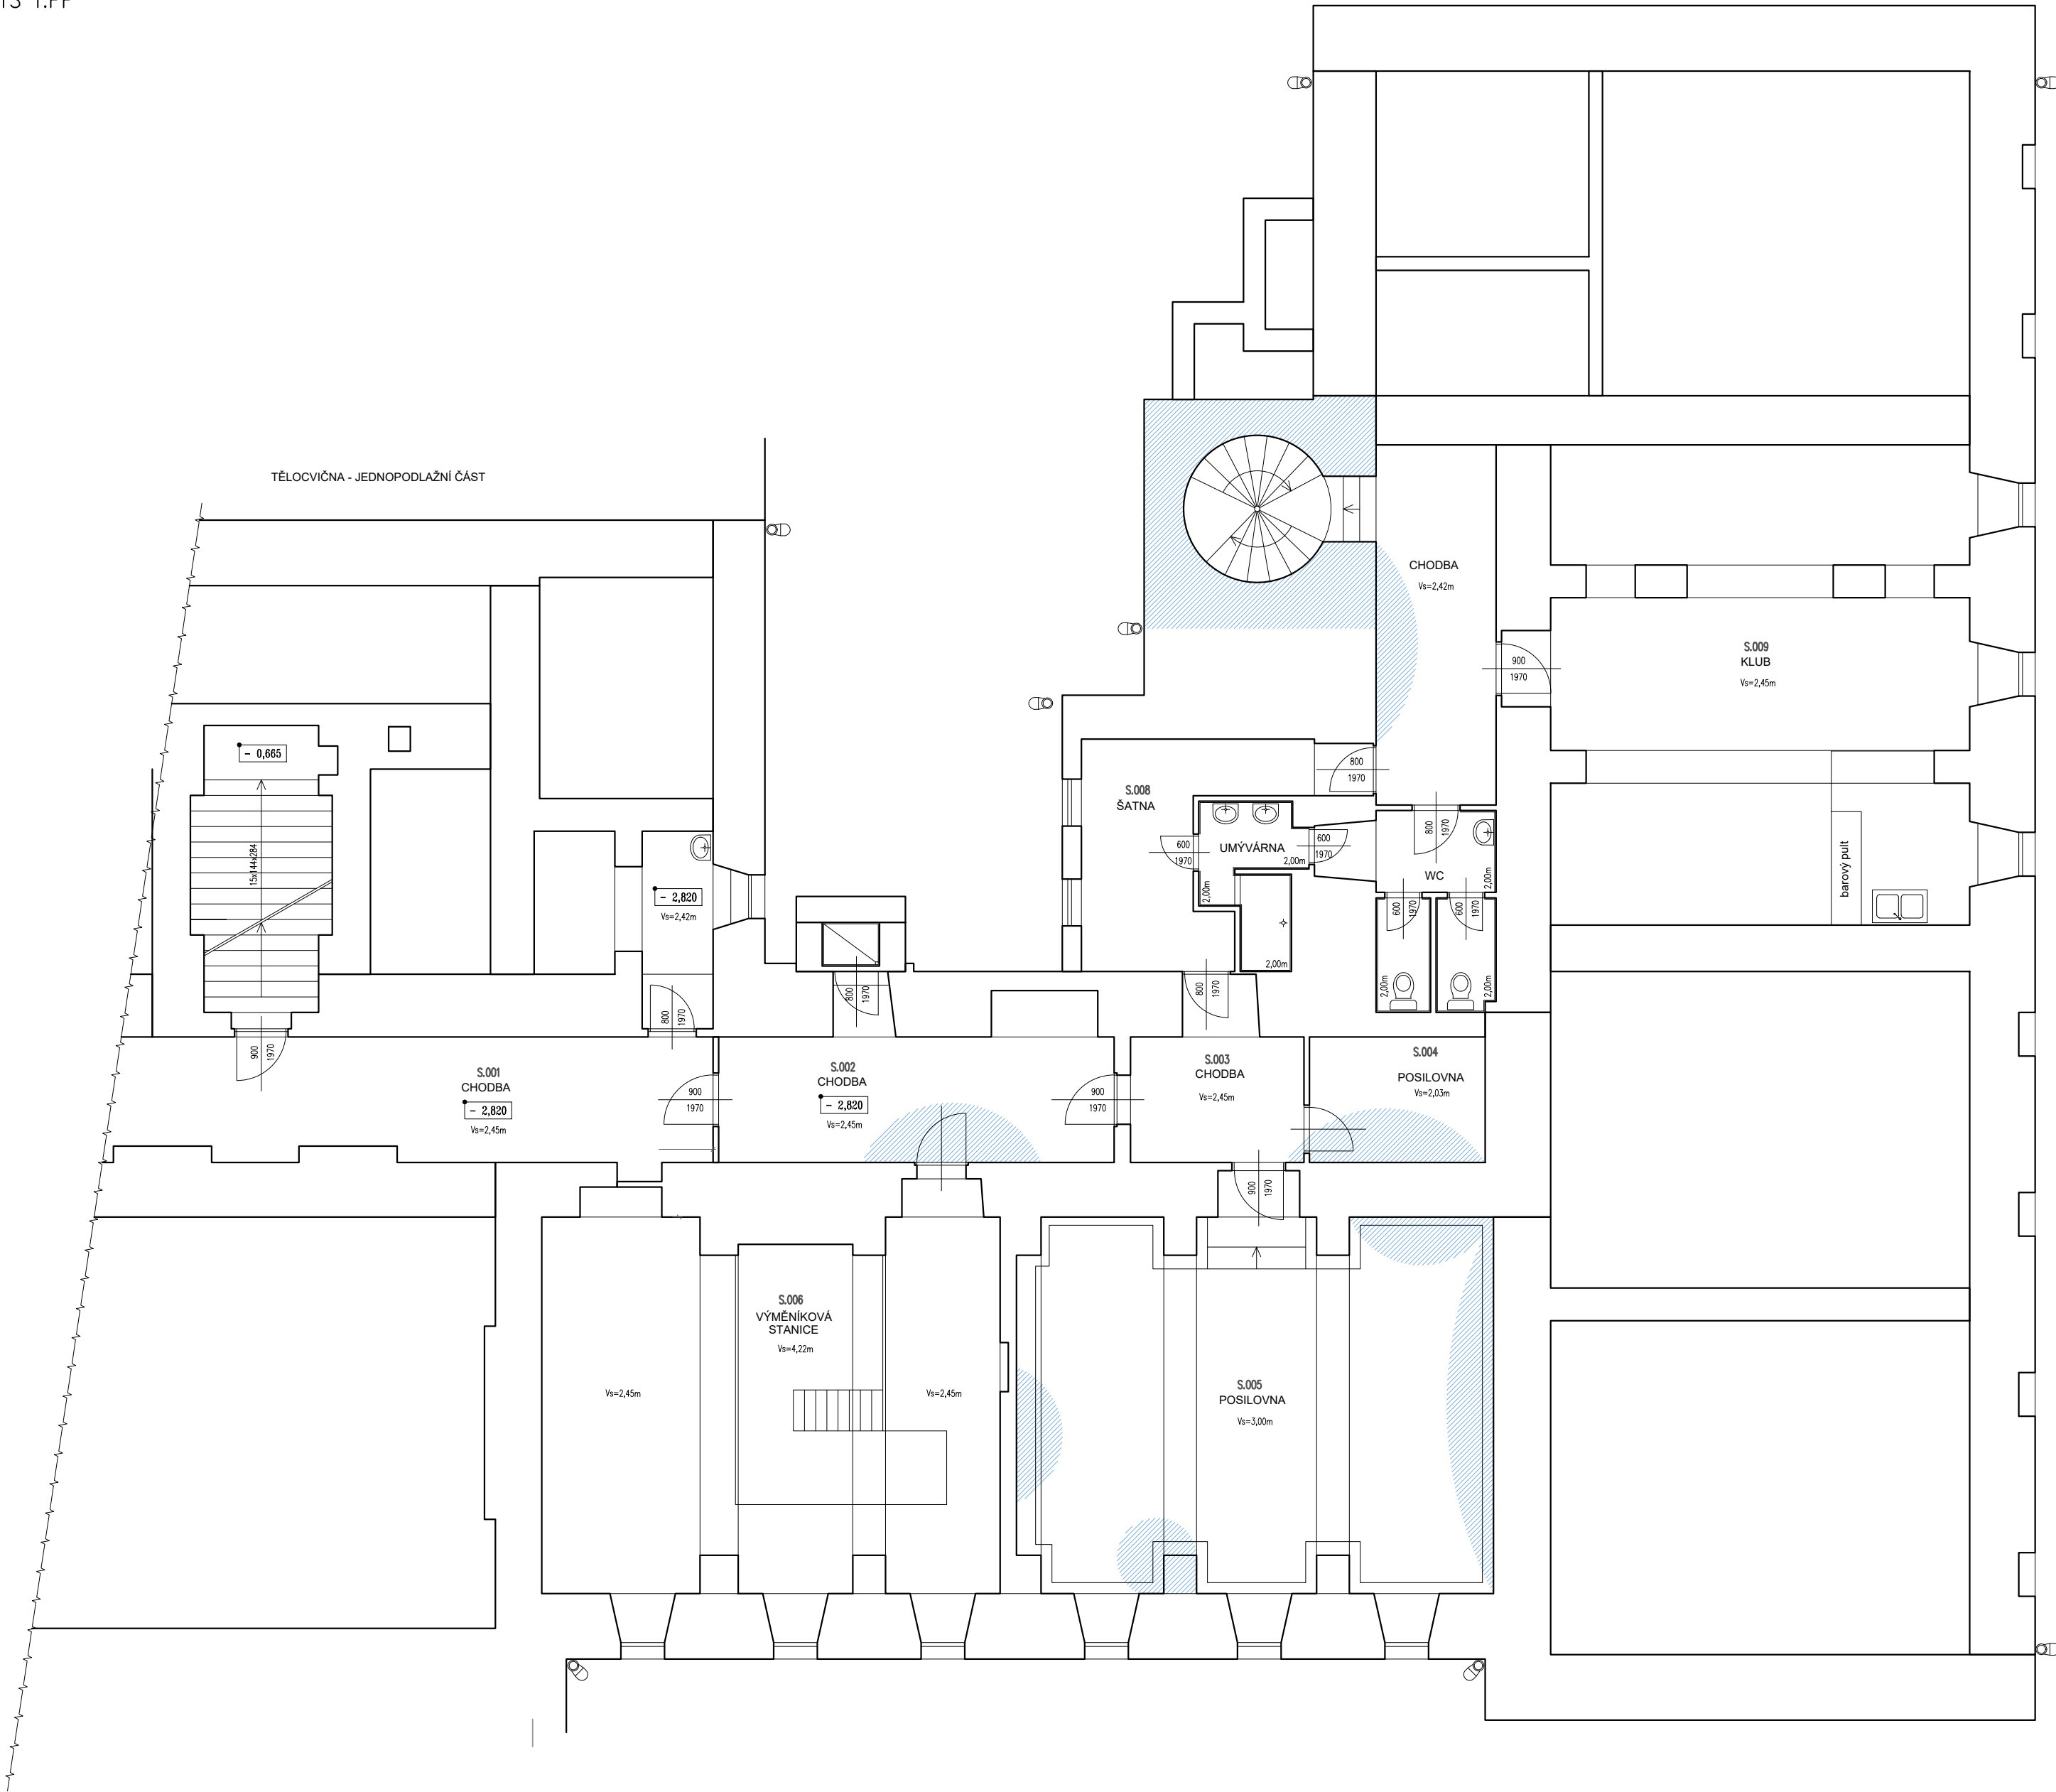
POPIS KONSTRUKCÍ – 1.PP / SUTERÉNNÍ PODLAŽÍ  
V prostoru 1.PP nebyly v době průzkumu identifikovány přímé projevy havarijního zatížení vodou v rozsahu odpovídajícím vyšším podlažím. Konstrukce podzemního podlaží byly posouzeny zejména z hlediska možného sekundárního přenosu vlhkosti, migrace vody instalačními trasami a vlivu zvýšené vzdušné vlhkosti.

Lokálně byla ověřena návaznost konstrukcí na komunikační a instalační jádra objektu. V prostoru technického zázemí, chodeb a přilehlých místností nebyly zjištěny zásadní poruchy nosných konstrukcí ani plošné projevy degradace způsobené havárií.

Podzemní podlaží představuje referenční úroveň pro porovnání rozsahu vlhkostního zatížení mezi jednotlivými podlažími objektu. Případné lokální změny mikroklimatu nebo zvýšené vlhkosti mohou souviset s provozním režimem suterénních prostor.
